Viptela SD-WAN 라우터에서 VRRP 액티브-액티브 문제 해결

이 문서에서는 Active-Active 상태에서 중단된 Viptella SD-WAN 라우터 VRRP(Virtual Router Redundancy Protocol)를 해결하는 방법에 대해 설명합니다.

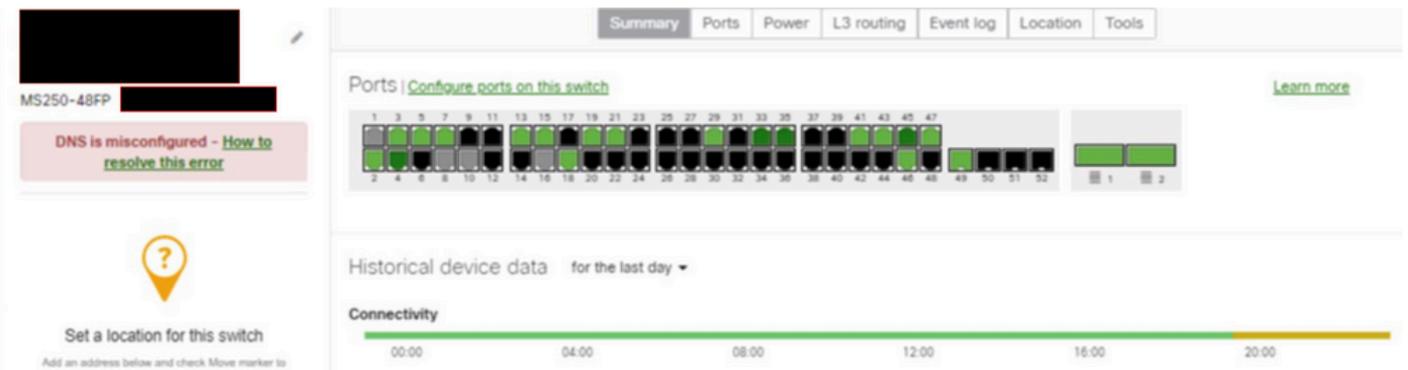
증상 2. 스위치에 BAD DNS에 대한 경고가 표시됨

VE2에 연결된 스위치 2는 Meraki 대시보드에서 "DNS가 잘못 구성됨"이라는 알림을 받았습니다.

1. 스택의 모든 멤버 스위치를 다시 로드합니다(임시 수정).
2. Meraki 스위치 펌웨어를 최신 안정적인 빌드로 업그레이드합니다.
