# OSPF가 PRI, BRI 또는 다이얼러 인터페이스에서 인접성을 형성하지 않는 이유는 무엇입니까?

이 기술 노트에서는 다이얼러 인터페이스가 포인트-투-포인트 링크로 구성된 경우 OSPF 인접성 형성 문제에 대해 설명합니다.

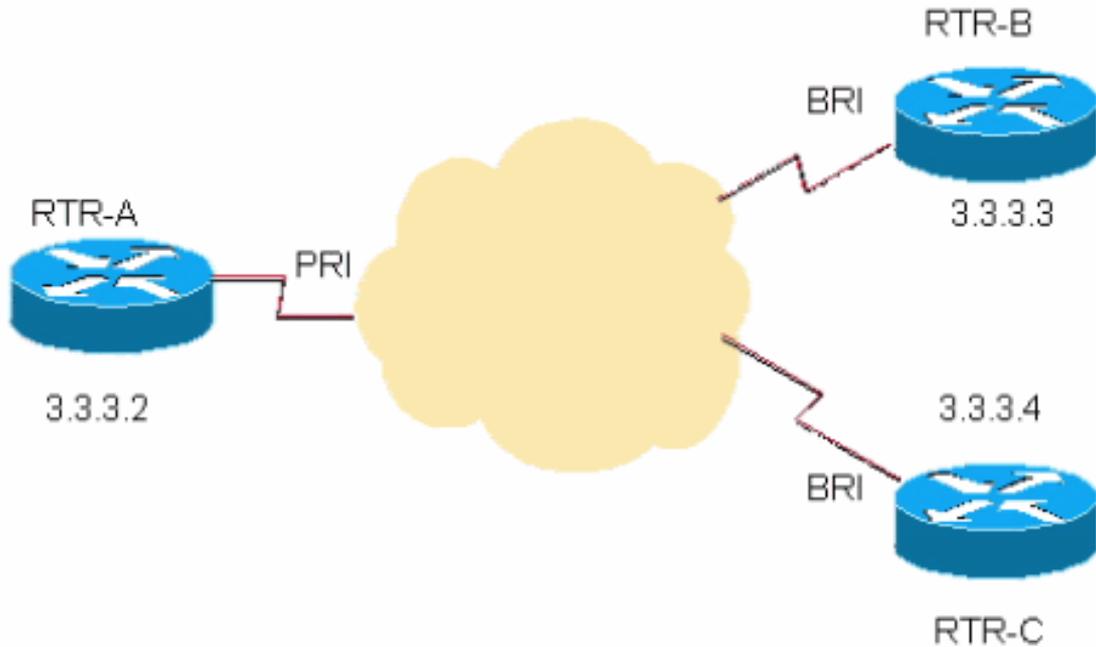
PRI(Primary Rate Interface), BRI(Basic Rate Interface) 및 다이얼러 인터페이스의 OSPF 네트워크 유형은 포인트-투-포인트이므로 인터페이스가 둘 이상의 인접 디바이스로 인접성을 형성할 수 없습니다. PRI, BRI 또는 다이얼러 인터페이스에서 OSPF 인접성을 형성하려고 할 때 일반적으로 발생하는 문제는 인접 디바이스가 exstart/exchange 프로세스에서 중단된다는 것입니다. 예를 살펴보겠습니다.

행 9 - 11: RTR-B는 완전히 다른 시퀀스 번호와 init 플래그인 0x7 플래그를 가진 슬레이브(RTR-A)로부터 응답을 받습니다. 이 DBD는 다른 라우터(RTR-C일 가능성이 가장 높음)용으로 사용되었지만 RTR-B가 잘못 수신했습니다. RTR-B는 0x7이라는 플래그는 인접성 교환 중에 MS(마스터/슬레이브) 비트를 설정하여 슬레이브가 마스터 비트로 상태를 변경했음을 의미하므로 불일치가 있음을 선언합니다. RTR-B도 순서가 틀려서 시퀀스 번호에 대해 불평합니다. 슬레이브는 항상 마스터의 시퀀스 번호를 따라야 합니다.

[RFC 2328](#) 의 섹션 8.1에 따르면 OSPF는 인터페이스가 양방향 상태가 된 후에도 포인트 투 포인트 네트워크 유형에 대한 멀티캐스트 패킷을 전송합니다. RTR-A가 RTR-B와 RTR-C를 모두 사용하여 인접성을 형성하려고 하므로 RTR-B는 RTR-C와 RTR-C에 대한 DBD 패킷을 수신하고 RTR-B에 대한 DBD 패킷을 수신합니다.

이 문제를 해결하려면 모든 라우터의 네트워크 유형을 point-to-multipoint로 변경합니다. 이렇게 하면 OSPF의 동작이 2방향 상태 후에 유니캐스트 패킷을 전송하도록 변경됩니다. 이제 RTR-B는 자신을 목적지로 하는 패킷만 수신하고 RTR-C는 자신을 목적지로 하는 패킷을 수신합니다. 이렇게 네트워크 유형을 변경하면 OSPF 라우터가 PRI, BRI 또는 다이얼러 인터페이스에서 인접성을 형성합니다.
