ASR 9000에서 PBB-EVPN ESI, ES Import RT 및 Source MAC 불일치 문제 해결

이 문서에서는 PBB-EVPN 멀티홉 네트워크에서 이더넷 세그먼트 식별자, 가져오기 RT 및 소스 MAC 불일치를 해결하는 방법에 대해 설명합니다.

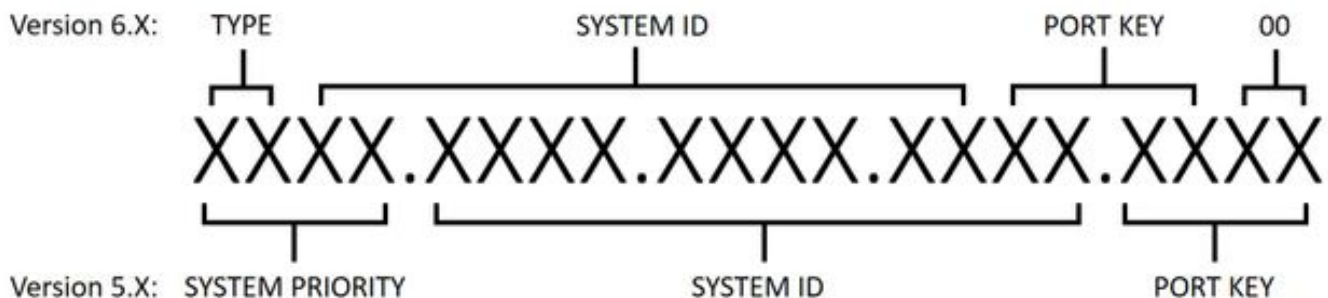
ASR 9000 버전 6.0에서는 PBB-EVPN ESI 형식이 RFC 7432 complaint로 변경되었습니다. 즉, 이전 버전의 PE 6.X와 PE 간에는 ESI 자동 센싱이 작동하지 않습니다.

이 다이어그램은 버전 6.X 및 이전 버전에 대해 기본 ESI가 생성되는 방식을 보여줍니다.

show evpn ethernet-segment detail을 실행하여 모든 PE에서 기본 ESI가 일치하는지 확인합니다. 그렇지 않은 경우 ESI를 수동으로 구성합니다.

ESI 컨피그레이션에서는 소프트웨어 버전마다 요구 사항이 다릅니다. 이러한 요구 사항을 충족하려면 모든 디바이스에서 ESI를 변경하는 것이 좋습니다.

- 버전 6.X에서는 첫 번째 바이트가 항상 TYPE(00)이므로 나머지 9바이트만 구성할 수 있습니다.
- 버전 5.X에서는 모든 필드를 구성할 수 있지만 "시스템 ID" 필드에서는 멀티캐스트 및 관리 비트를 1로 설정해야 합니다.
