화면에 프롬프트 MRA 로그인 없이 IP Phone 78XX, 88XX 문제를 해결합니다.

이 문서에서는 IP Phone 78XX 및 88XX가 화면에 MRA(Mobile and Remote Access) 로그인 메시지를 표시하지 않을 때 문제를 해결하는 방법에 대해 설명합니다.

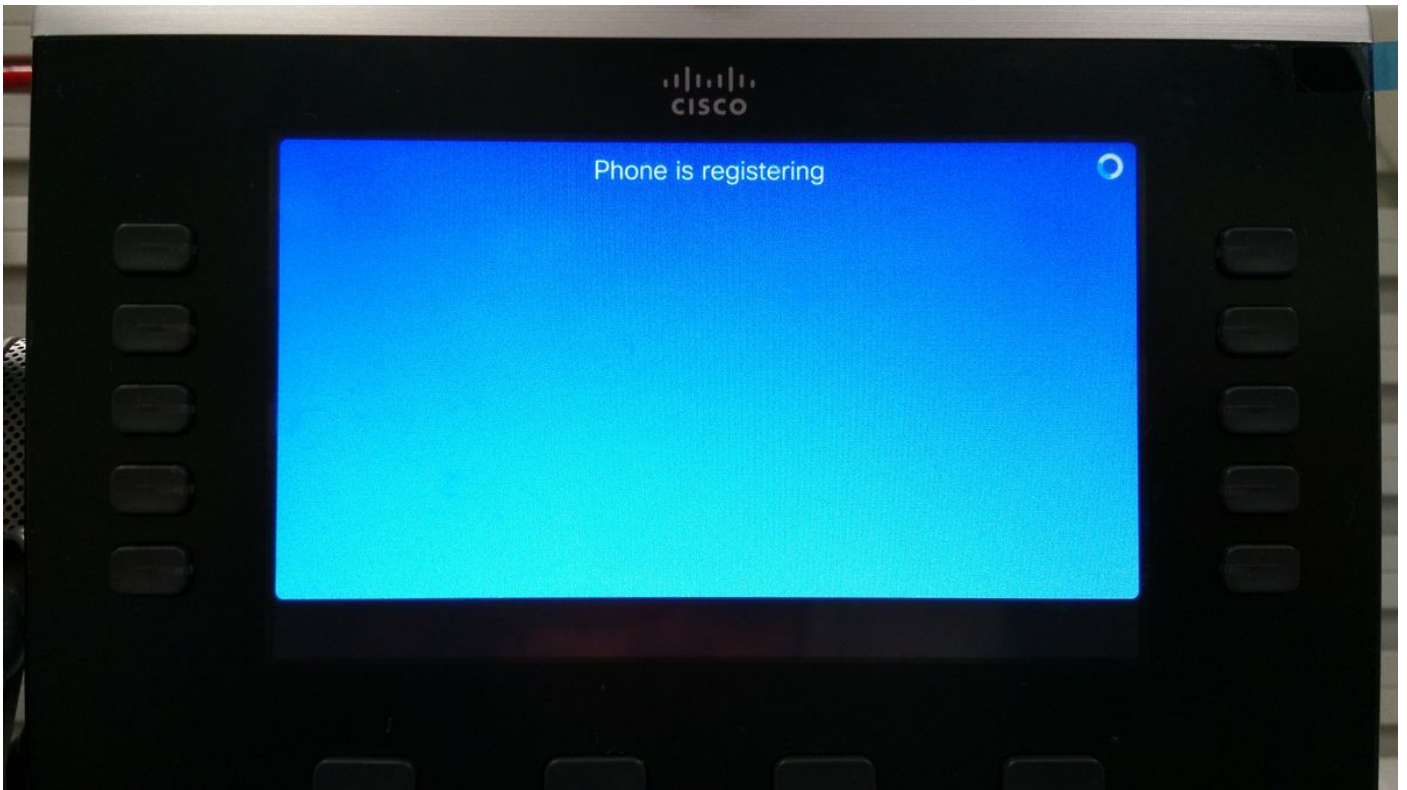
이 시나리오에서 이미지에 표시된 대로 IP 전화는 "Phone is registering(전화기가 등록 중)" 상태로 유지됩니다.

이때 전화기는 TFTP 할당 또는 컨피그레이션을 대기하여 CUCM(Cisco Unified Communication Manager)에 등록합니다.

공용 네트워크에 있으므로 TFTP가 할당되지 않으며 TFTP를 구성하면 인터넷에서 연결할 수 없는 엔터프라이즈 네트워크에 있으므로 연결할 수 없습니다.

MRA 로그인 화면을 보려면 서비스 모드를 재설정합니다.

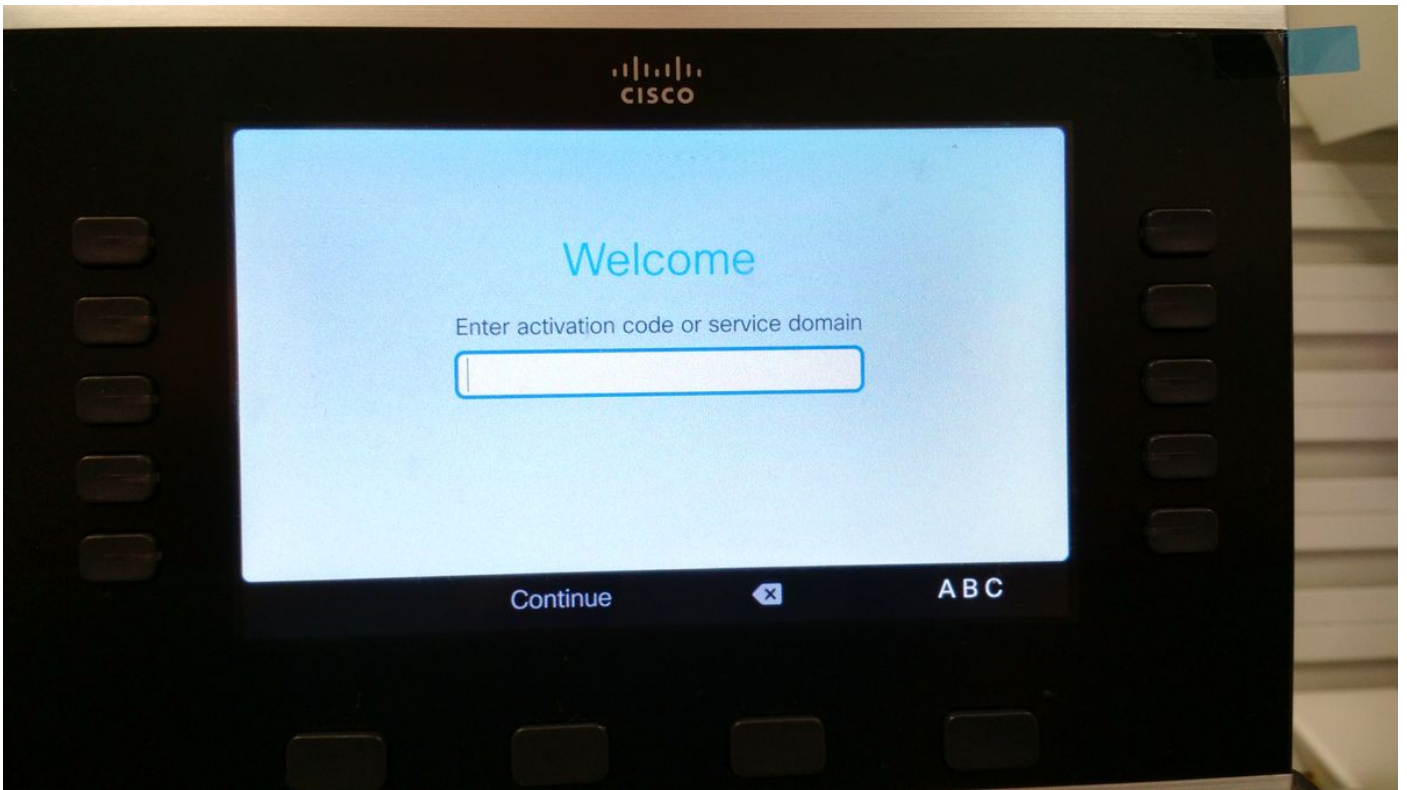
서비스가 재설정되면 전화기가 재부팅되고 이미지에 표시된 대로 MRA 로그인 화면이 표시됩니다.

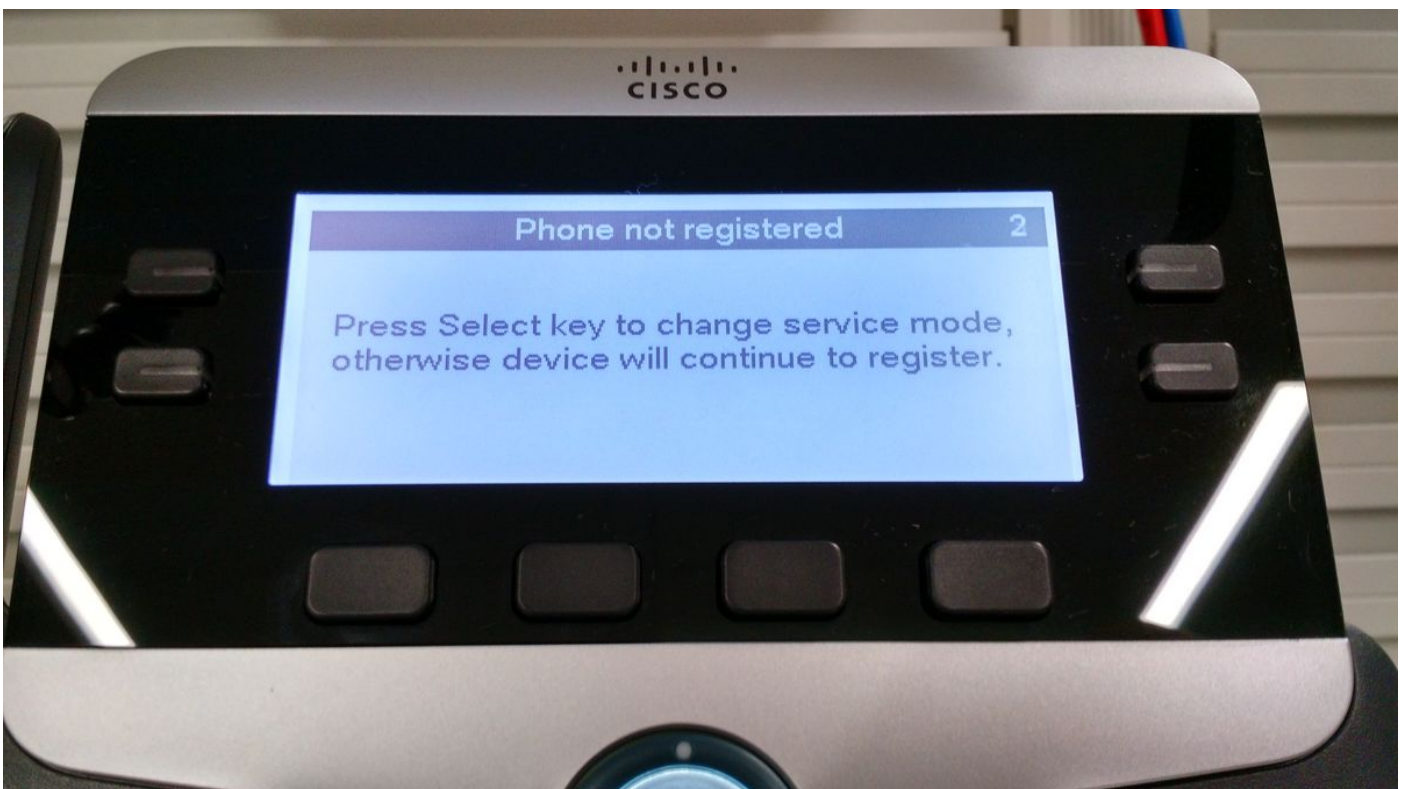
참고:DHCP가 TFTP와 함께 제공되는 네트워크에 전화기를 연결하면 IP Phone에서 노이즈를 일으키고 Enterprise Registration 모드로 이동한 사실을 알 수 있는 알림을 표시합니다.

이미지에 표시된 대로 MRA를 통해 전화기를 등록하려면 도메인을 입력한 다음 자격 증명을 입력합니다.
