팩스 T.38 ReINVITE에 대한 488 SIP 오류 수정 (Webex 호출에 의해 거부됨)

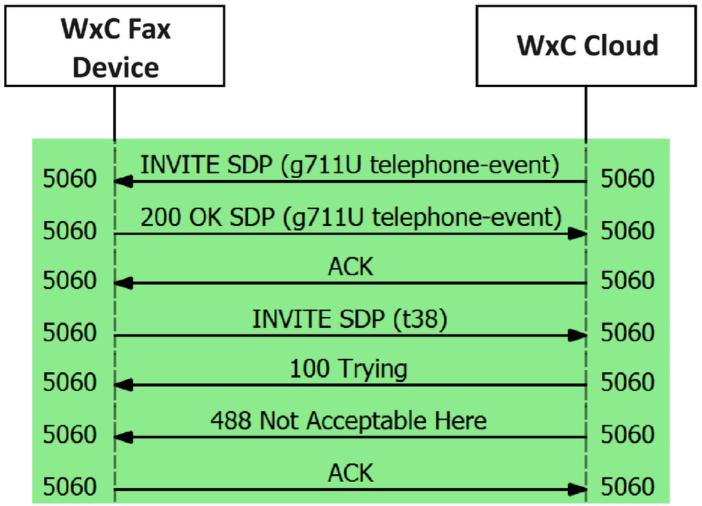
T.38 프로토콜이 팩스 장치와 Webex Cloud 간에 협상되지 않으므로 팩스 호출이 작동하지 않습니다. 이 시나리오에서는 T.38 모드를 협상하기 위한 전환 재초대에 대한 응답으로 Webex Calling에서 생성되는 488 "Not Acceptable Here"가 있습니다.

통화 메시지 흐름

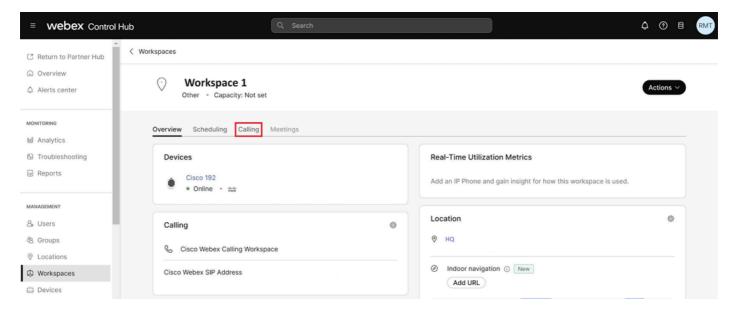
Calling(통화) 탭을 선택합니다

4단계. Calling(통화) 탭을 선택합니다.

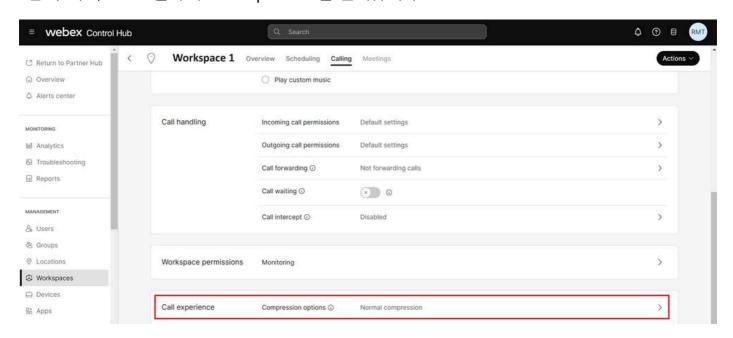
통화 환경 옵션

5단계. 아래로 스크롤하여 Call Experience를 선택합니다.

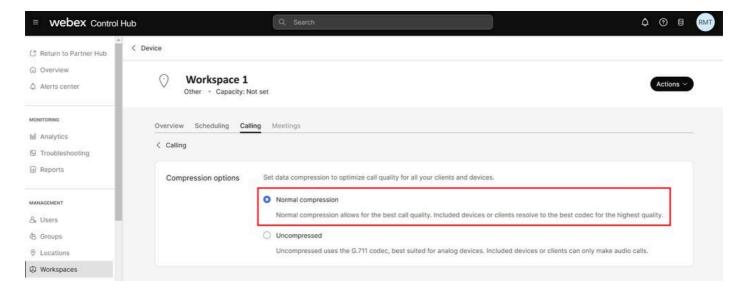
일반 압축 설정

6단계. 압축 옵션에서 일반 압축을 선택합니다.
