Best practice om IP-adresseringsmodus voor CTI routepoints en CTI-poorten te configureren

Dit document beschrijft de beste praktijken voor Unified Contact Center Express (UCCX) terwijl UCCX Computer Telephony Integration (CTI) routepunten en CTI-poorten zijn geconfigureerd.

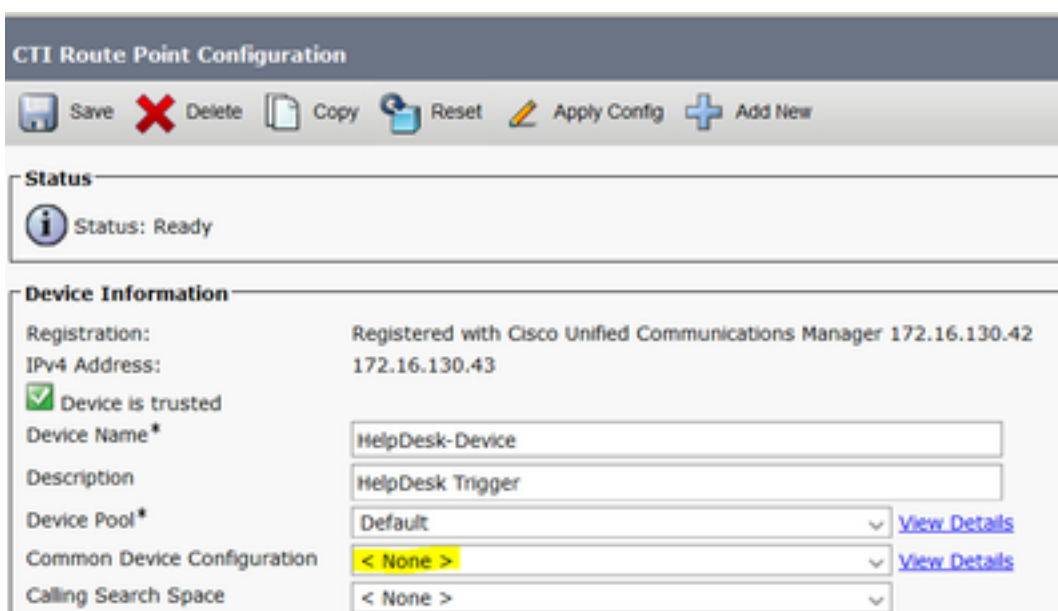
Wanneer u de triggers en CCG's van UCCX toevoegt, wordt de **Common Devices Configuration** (CDC) ingesteld **Geen** (standaard).

Dit kan alleen worden gezien op de pagina met CUCM-beheer.

Wanneer u de Default CDC gebruikt, wordt de gebruikte IP-adresseringsmodus voor de apparaten ingesteld op **IPv4 en IPv6**.

Met name in CUCM 9.x veroorzaakt IPv6-adresmodus problemen bij de registratie van deze entiteiten.

Dit is de oorzaak van de zaak.

Het wordt aanbevolen een Common Devices Configuration te configureren met een IP-adresseringsmodus die **alleen** op **IPv4** is ingesteld.
