# HX-knooppunten voor probleemoplossing PCI-adresomzetting

## Inleiding

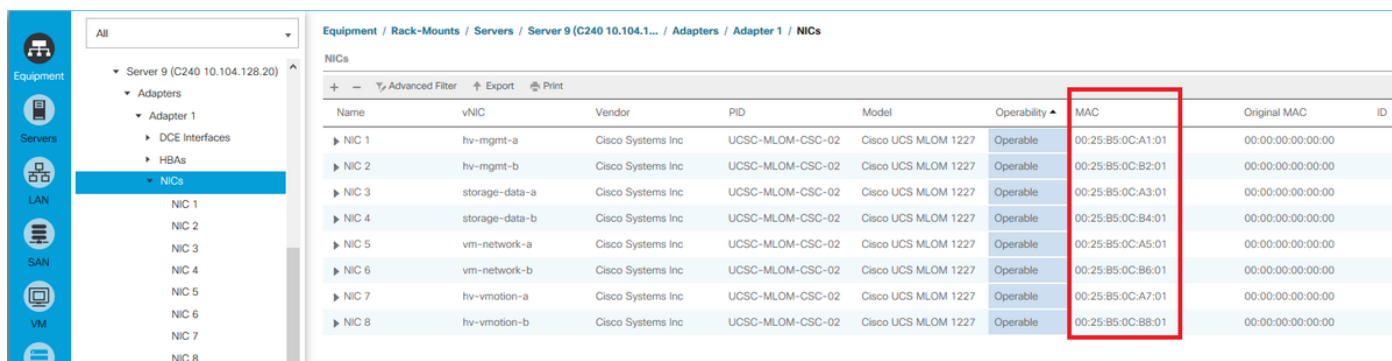
1. Ontvang de MAC-adrestoewijzing van UCSM GUI voor de server zoals in de afbeelding:
