MTU Mismatch-probleem in IS-IS

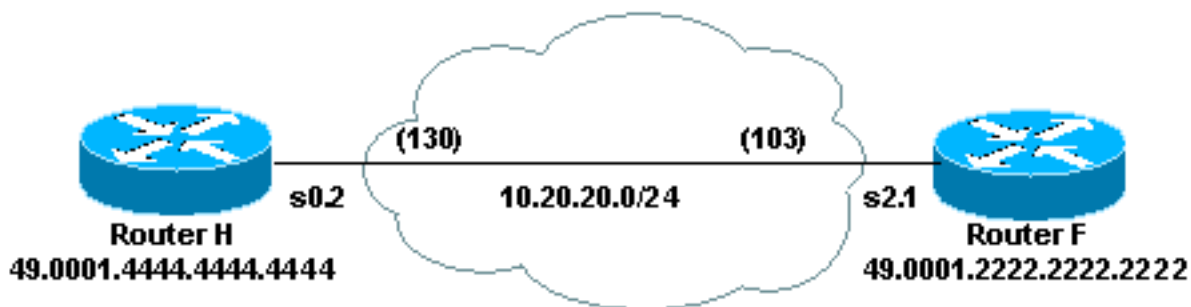
Het netwerkdiagram en de configuraties die worden gebruikt om dit probleem te beschrijven worden hier getoond:

Router H ontvangt de hellos van router F niet omdat IIH's worden toegevoegd aan de volledige MTU van de verbinding, terwijl ES hellos niet worden toegevoegd aan de volledige MTU-grootte. Dit gebeurt omdat Router F denkt dat de MTU 2000 is. Het stuurt een 2000-byte hallo, die door Router H wordt genegeerd.

De oplossing is ervoor te zorgen dat beide zijden van een verbinding dezelfde MTU hebben. Eén manier om dit te doen is de **mtu** opdracht te gebruiken zoals hier wordt getoond:
