# Probleemoplossing voor langzame of intermitterende DHCP op Catalyst 9000 DHCP Relay-agents

Dit document beschrijft hoe u problemen kunt oplossen bij de toewijzing van langzame Dynamic Host Configuration Protocol (DHCP)-adressen of bij incidentele DHCP-adrestoewijzing op Catalyst 9000 Series switches als DHCP-relay agents.

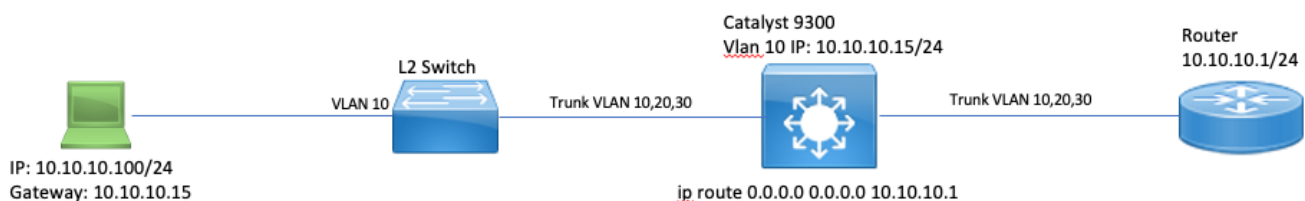
Overweeg deze topologie voor het eerste scenario:

1. Een gebruiker op 10.10.10.100 start een Telnet-verbinding met apparaat 10.100.100.100, een extern netwerk.
2. Het bestemmingsIP-adres bevindt zich in een andere subnetverbinding, zodat het pakket naar de standaardgateway van de gebruikers wordt verzonden, 10.10.10.15.
3. Wanneer Catalyst 9300 dit pakket naar route ontvangt, wordt het pakket doorgeprikt naar de CPU om een ICMP-omleiding te genereren.

ICMP Redirect wordt gegenereerd omdat vanuit het perspectief van de 9300 switch, het efficiënter voor de laptop zou zijn om dit pakket eenvoudig naar de router te verzenden op 10.10.10.1 direct, aangezien dat Catalyst 9300's volgende hop hoe dan ook is, en het in hetzelfde VLAN is waarin de gebruiker is.

Het probleem is dat de gehele stroom bij de CPU wordt verwerkt omdat deze voldoet aan de ICMP-omleidingscriteria. Als andere apparaten worden verzonden verkeer dat voldoet aan de ICMP omleiden scenario nog meer verkeer begint te worden gestraft naar de CPU in deze wachtrij die de BROADCAST-wachtrij zou kunnen beïnvloeden omdat ze dezelfde CoPP-policer delen.

In dit scenario kunnen de pakketten die tot op de CPU zijn doorgeprikt worden voorkomen, wat ook een einde maakt aan de generatie van het ICMP-pakket voor omleiding.

Moderne besturingssystemen maken geen gebruik van ICMP Redirect-berichten, zodat de bronnen die nodig zijn om deze pakketten te genereren, verzenden en verwerken geen efficiënt gebruik van CPU-bronnen op netwerkapparaten zijn.

Schakel ICMP-omleidingen eenvoudigweg uit met de CLI **zonder IP-omleidingen**.

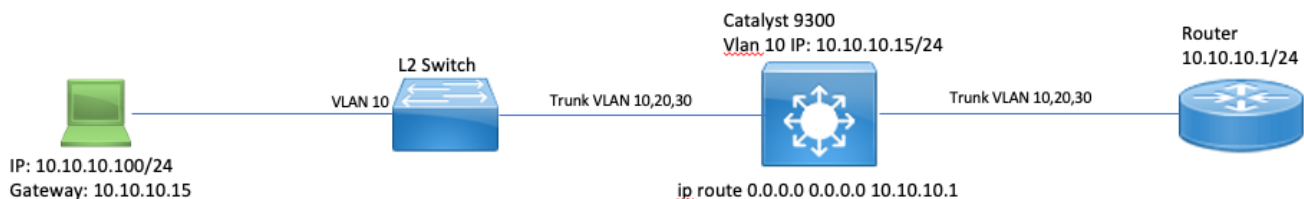
Overweeg dezelfde topologie waar de gebruiker op 10.10.10.100 een Telnet-verbinding met 10.100.100.100 initieert. Ditmaal is een toegangslijst inbound geconfigureerd op VLAN 10 SVI dat telnet-verbindingen blokkeert.

1. Gebruiker op 10.10.10.100 start een Telnet-verbinding met apparaat 10.100.100.100.
2. De bestemming IP bevindt zich in een andere subnetverbinding, zodat het pakket naar de standaardgateway van de gebruikers wordt verzonden.
3. Wanneer Catalyst 9300 dit pakket ontvangt, wordt het beoordeeld op basis van de inkomende ACL en wordt het geblokkeerd.
4. Aangezien het pakket wordt geblokkeerd en IP-onbereikbaar wordt ingeschakeld op de interface, wordt het pakket naar de CPU geprikt, zodat het apparaat een ICMP-bestemmingspakket kan genereren dat onbereikbaar is.

In dit scenario, maak het gedrag onbruikbaar waar punted pakketten die door ACL worden geblokkeerd om het Onbereikbare bericht van de Bestemming te produceren ICMP.

9300-Switch#configure terminal
Enter configuration commands, one per line. End with CNTL/Z.
9300-Switch(config)#interface vlan 10
9300-Switch(config-if)#no ip unreachable      <-- disable IP unreachables

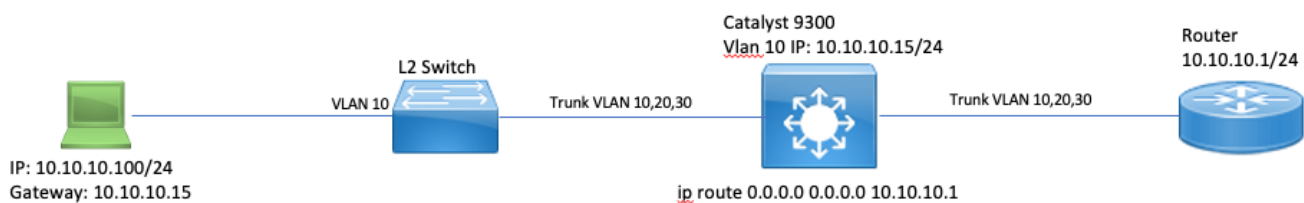
Dit gedrag introduceert een routinglus in het netwerk wanneer de gebruiker probeert verbinding te maken met een resource in de adresruimte van 192.168.10.0/24. Het pakket wordt van een lus voorzien tussen de 9300 en de router tot het TTL verloopt.

1. Gebruiker probeert verbinding te maken met een resource in 192.168.10/24
2. Packet wordt ontvangen door Catalyst 9300 en wordt met volgende hop 10.10.10.1 en decreten op de TTL met 1 gerouteerd naar de standaardroute.
3. De router ontvangt dit pakket en controleert de routingstabel om er achter te komen dat er een route is voor dit netwerk met volgende hop 10.10.10.15. Het decreteert de TTL met 1 en leidt het pakket terug naar 9300.
4. Catalyst 9300 ontvangt het pakket en routeert het opnieuw naar 10.10.10.1 en legt het TTL vast op 1.

Dit proces herhaalt zich tot de IP TTL nul bereikt.

Wanneer de Catalyst het pakket met IP TTL = 1 ontvangt, wordt het pakket doorboord naar de CPU en wordt een ICMP-bericht met TTL-overschrijding gegenereerd.

Het probleem met DHCP-verkeer speelt zich af in dit scenario omdat de pakketten die in een lusje worden weergegeven onderworpen zijn aan ICMP-omleiding omdat ze dezelfde interface uitsluiten als ze op werden ontvangen.

CoPP-dalingen worden gezien door de hoeveelheid verkeer die naar CPU wordt gestraft voor omleiding. Let op dat dit slechts voor één client is.

De oplossing in dit scenario is ICMP-omleidingen uit te schakelen, hetzelfde als in scenario 1. De routing loop is ook een probleem, maar de intensiteit wordt samengeperst omdat de pakketten ook voor omleiding worden gestraft.

Schakel ICMP-omleidingen simpelweg uit met de no-ip-omleidingen CLI.
