Controleer en los stapelbare problemen op Catalyst 9200/9300

Dit document beschrijft hoe u veelvoorkomende stortingsscenario's kunt oplossen in stapelbare implementaties van Catalyst 9200/9200L en 9300/9300L.

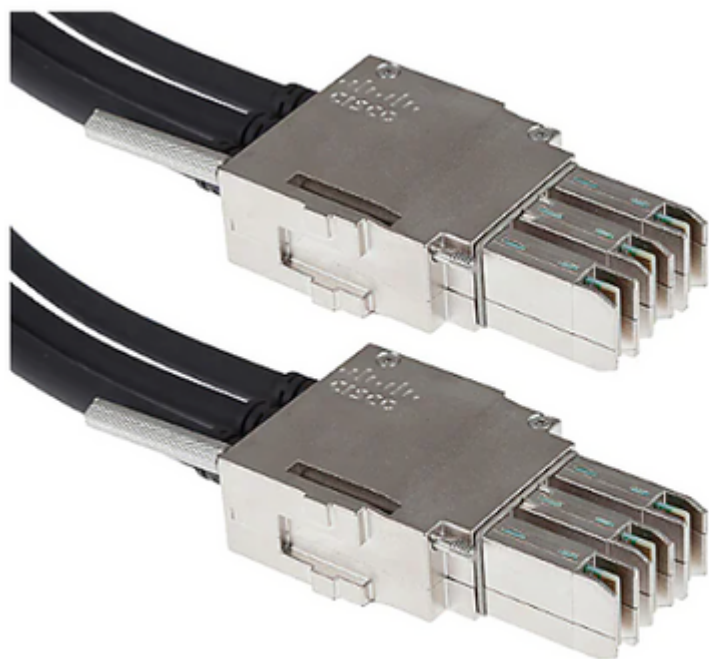
Stackwise-480 kabelverbinding

Met de C9300 stapelset STACK-T1-XXCM zijn de kabels zo gemaakt dat ze op hun kop in het chassis kunnen zitten. Zorg ervoor dat het Cisco-logo naar boven is gericht en dat u volledig op de schroeven kunt plaatsen om een onjuiste installatie te voorkomen.

Opmerking: er is een Cisco-logo dat in het metaal is gefreesd. Zorg ervoor dat dit logo aan de rechterkant boven staat en niet ondersteboven voor een goede installatie.
