Probleemoplossing voor IP-telefoons 78XX, 88XX zonder inlogschermbanner voor snelle MRA.

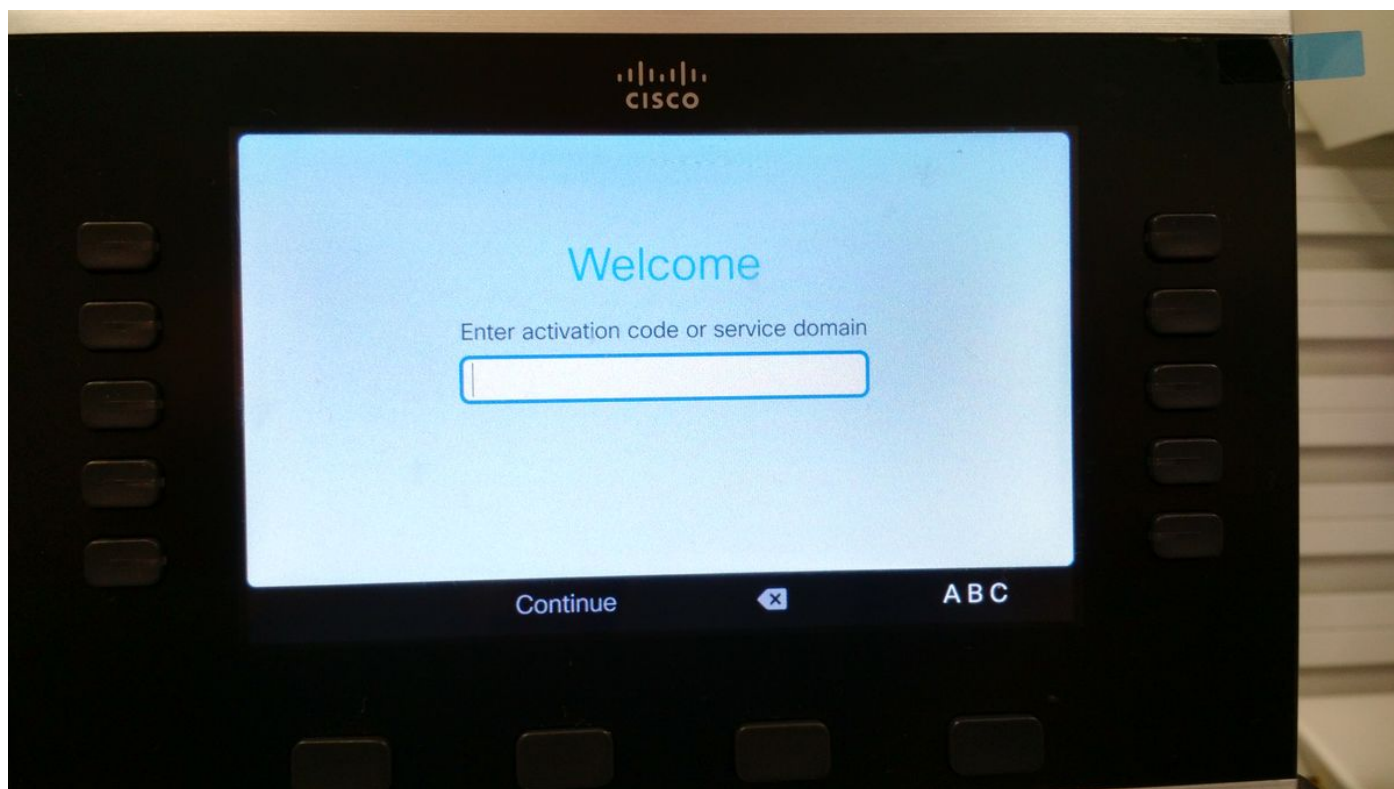
Na het opnieuw instellen van de service, wordt de telefoon herstart en wordt het inlogscherm van

de MRA weergegeven, zoals in de afbeelding.
