# Troubleshooting de Travamentos de Erro de Barramento

Este documento explica como identificar ruídos elétricos de erro de barramento e como solucionar o problema com estes ruídos dependendo do tipo de processador que você tem em seu roteador Cisco.

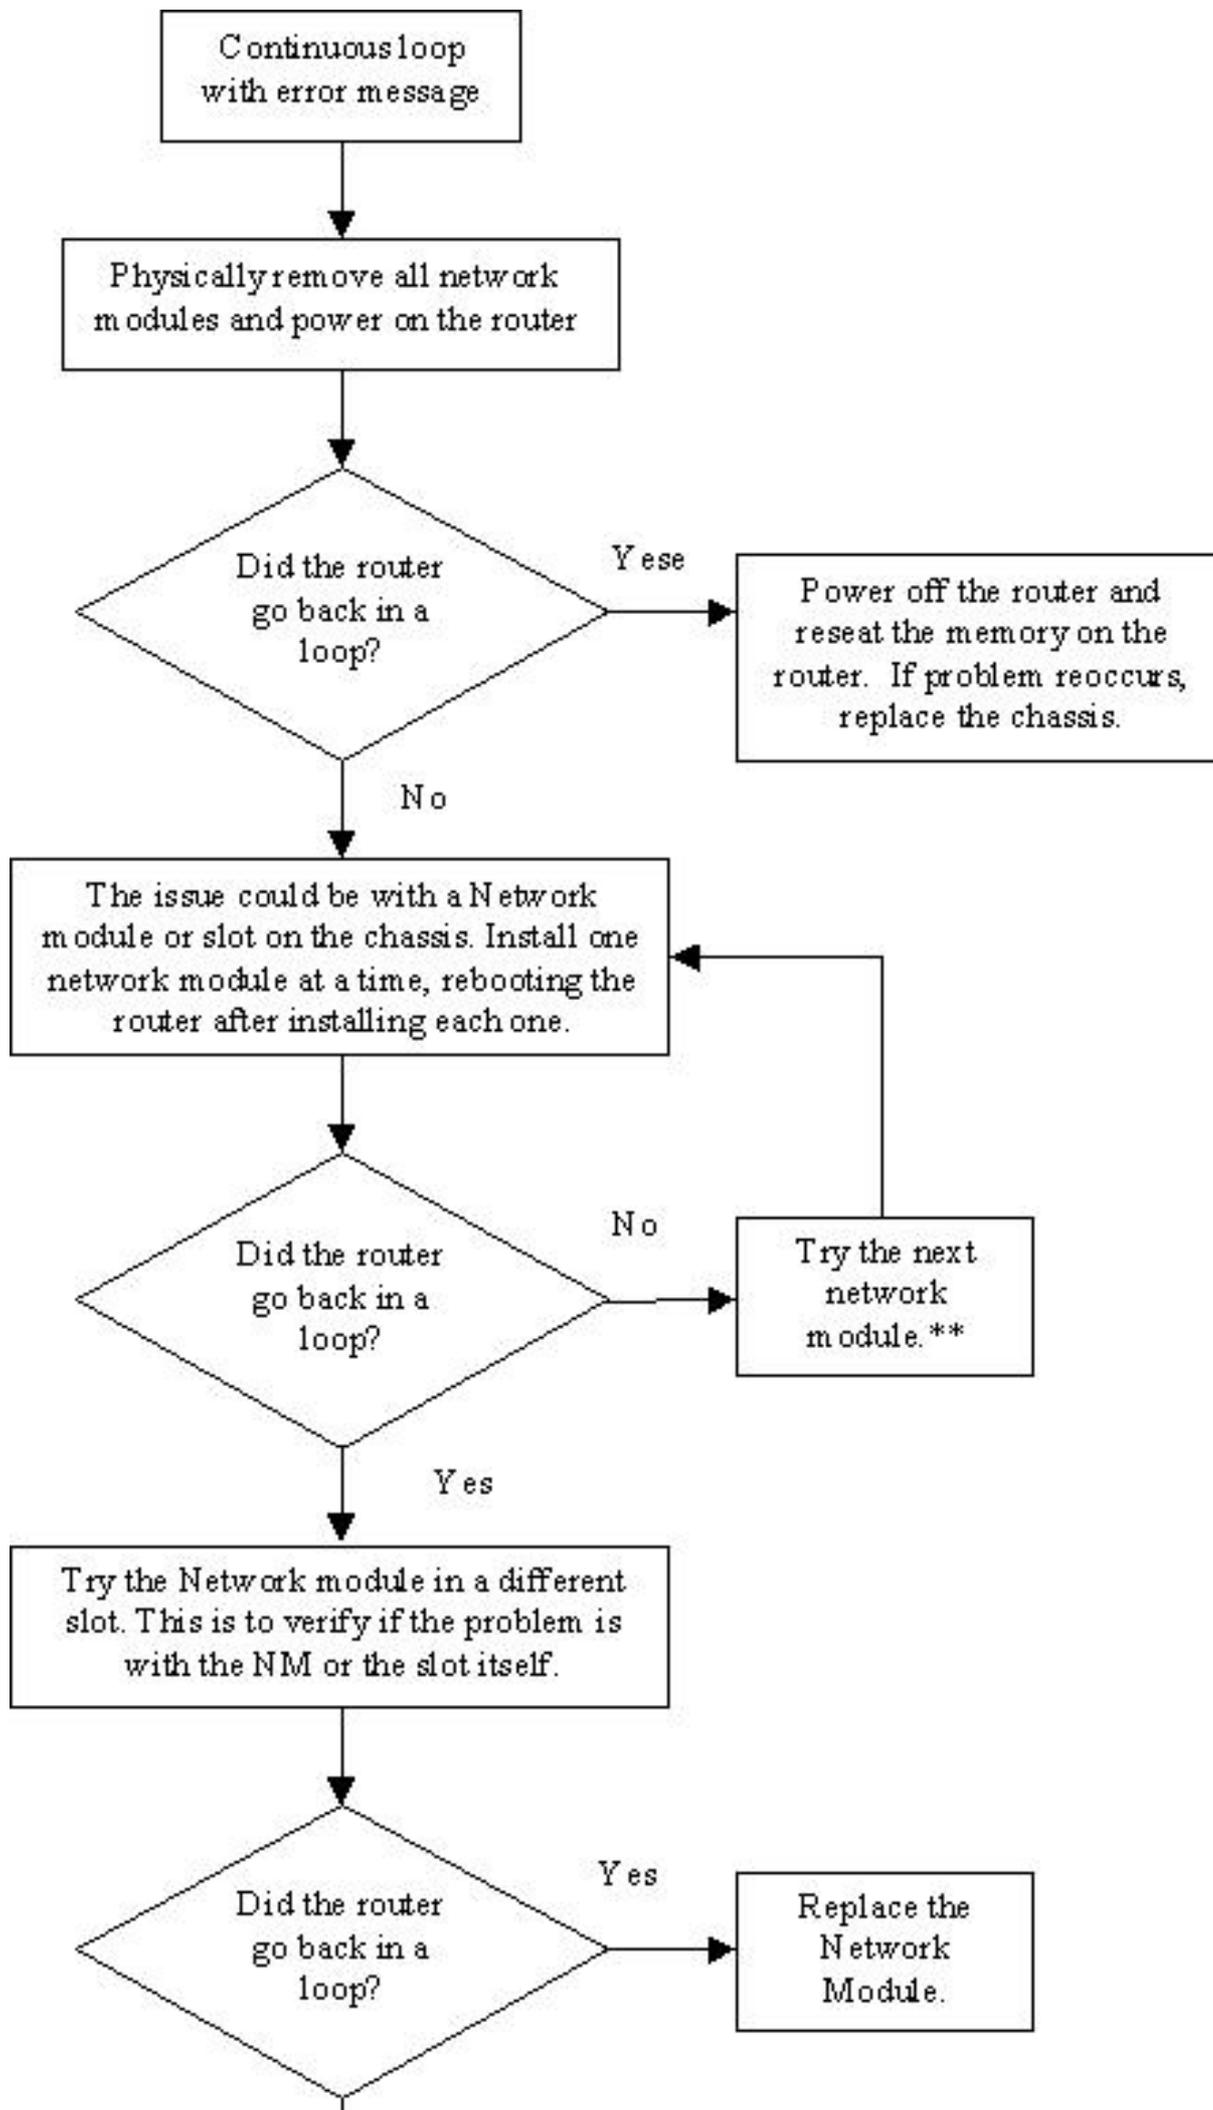
As informações contidas no erro de barramento não ajudam a isolar o hardware. Portanto, é importante remover e reinserir as placas para encontrar o hardware com problema. Aqui estão algumas etapas recomendadas para isolar o problema:
