Solução de problemas de vizinhos Open Shortest Path First presos no estado Exstart/Exchange

Este documento descreve como solucionar problemas em situações em que os vizinhos do OSPF (Open Shortest Path First) estão presos nos estados Exstart e Exchange.

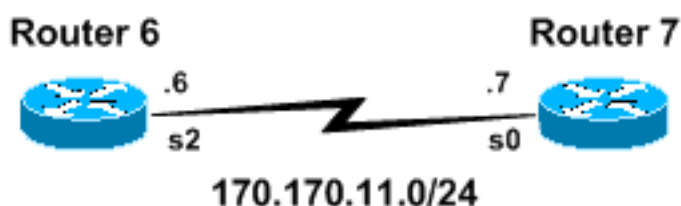
O roteador 6 e o roteador 7 se conectam via Frame Relay

O Roteador 6 e o Roteador 7 nesta figura estão conectados através do Frame Relay e o Roteador 6 foi configurado com 5 rotas estáticas redistribuídas no OSPF. A interface serial no Roteador 6 tem o MTU padrão de 1500, enquanto a interface serial no Roteador 7 tem um MTU de 1450. Cada configuração do roteador é mostrada na tabela (apenas as informações de configuração necessárias são mostradas):

O problema ocorre quando o roteador 6 envia um pacote DBD com mais de 1450 bytes (MTU do roteador 7) enquanto está no estado de intercâmbio. Use o **debug ip packet** debug ip ospf adjem cada roteador para ver o processo de adjacência OSPF à medida que ele ocorre. A saída dos Roteadores 6 e 7 das etapas 1 a 14 é:

Como o problema é causado por MTUs incompatíveis, a solução é alterar o MTU do roteador para corresponder ao MTU vizinho.

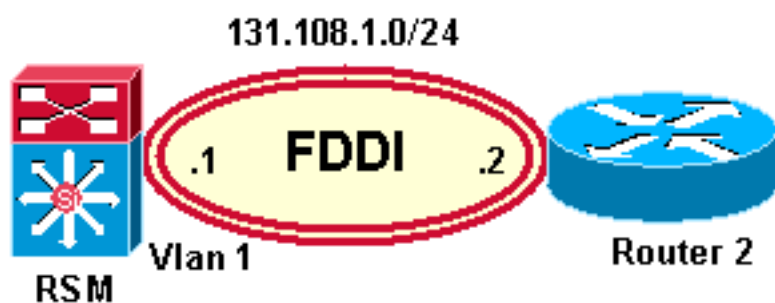
No Cisco IOS Software 12.01(3), o `ip ospf mtu-ignore` comando de configuração de interface também foi introduzido para desativar a detecção de incompatibilidade de MTU; no entanto, isso só é necessário em casos raros, como mostrado neste diagrama:

O diagrama anterior mostra uma porta de Interface de Dados Distribuídos em Fibra Óptica (FDDI - Fiber Distributed Data Interface) em um Cisco Catalyst 5000 com um Módulo de Comutação de Rotas (RSM - Route Switch Module) conectado a uma interface FDDI no Roteador 2. A LAN Virtual (VLAN - Virtual LAN) no RSM é uma interface Ethernet virtual com uma MTU de 1500 e a interface FDDI no Roteador 2 tem uma MTU de 4500. Quando um pacote é recebido na porta FDDI do switch, ele vai para o painel traseiro e a conversão/fragmentação de FDDI para Ethernet acontece dentro do próprio switch. Essa é uma configuração válida, mas com o recurso de detecção de incompatibilidade de MTU, a adjacência OSPF não é formada entre o roteador e o RSM. Como a FDDI e a Ethernet MTU são diferentes, isso `ip ospf mtu-ignore` é útil na interface VLAN do RSM para interromper a detecção OSPF de incompatibilidade de MTU e forma a adjacência.
