Corrigir interrupções no fluxo de tráfego causadas por reconexões do AnyConnect

Este documento descreve o que acontece quando um cliente AnyConnect se reconecta ao Adaptive Security Appliance (ASA) em exatamente um minuto.

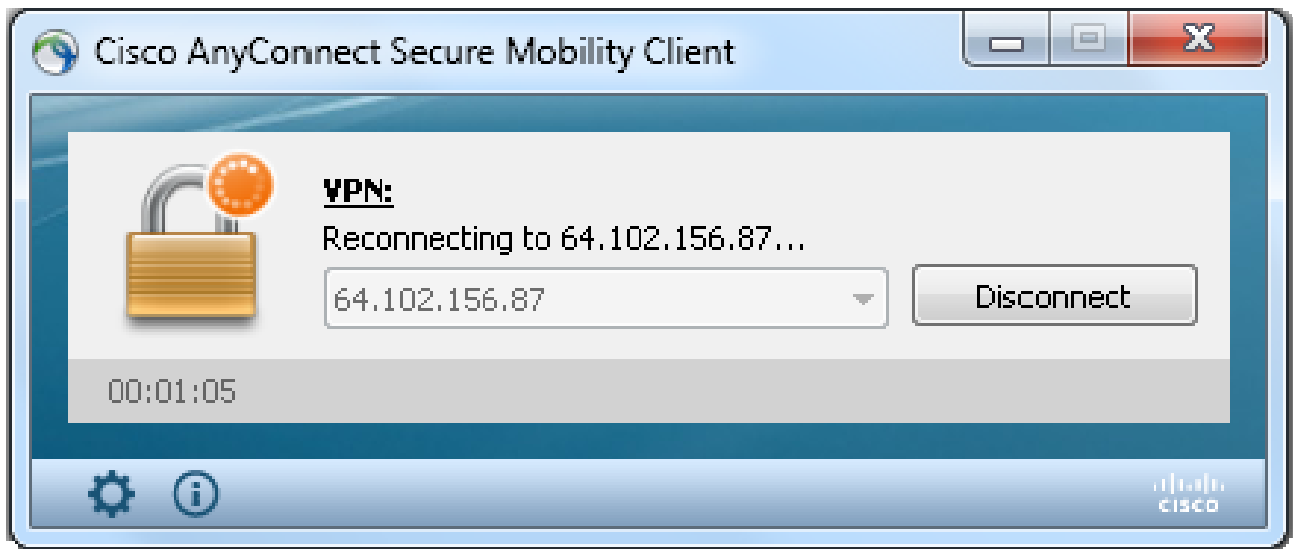
Neste exemplo, o cliente AnyConnect é mostrado quando se reconecta ao ASA.

Este syslog é visto no ASA:

```
%ASA-6-722036: Group <ac_users_group> User <vpn> IP <10.1.75.111>  
Transmitting large packet 1418 (threshold 1347).
```

A melhor opção é definir o valor de MTU do AnyConnect para ser inferior ao MTU do TLS, que é negociado em seguida.

```
group-policy ac_users_group attributes
 webvpn
  anyconnect mtu 1300
```

A segunda opção é permitir a fragmentação.

```
group-policy ac_users_group attributes
 webvpn
  anyconnect ssl df-bit-ignore enable
```
