# Identificar e Solucionar Problemas de DHCP Lento ou Intermitente em Agentes de Retransmissão DHCP do Catalyst 9000

Este documento descreve como solucionar problemas de alocação de endereço lenta do Dynamic Host Configuration Protocol (DHCP) ou falhas intermitentes de alocação de endereço DHCP nos switches da série Catalyst 9000 como agentes de retransmissão DHCP.

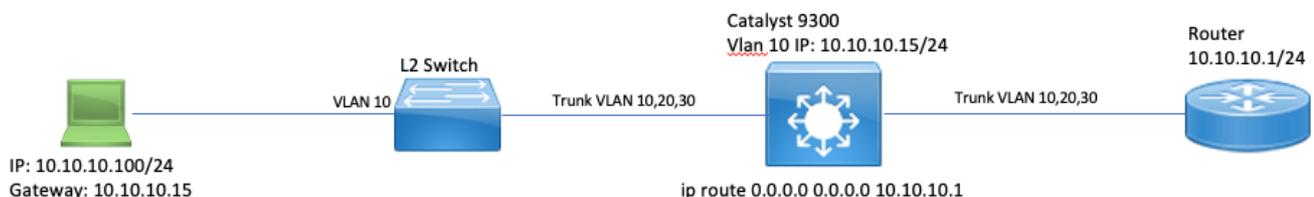
Considere esta topologia para o primeiro cenário:

O Redirecionamento ICMP é gerado porque, da perspectiva do switch 9300, seria mais eficiente para o laptop simplesmente enviar esse pacote para o Roteador diretamente em 10.10.10.1, já que esse é o próximo salto do Catalyst 9300 de qualquer maneira, e está na mesma VLAN em que o usuário está.

O problema é que todo o fluxo é processado na CPU, já que ele atende aos critérios de redirecionamento ICMP. Se outros dispositivos enviarem tráfego que atenda ao cenário de redirecionamento de ICMP, ainda mais tráfego começará a ser direcionado para a CPU nessa fila, o que poderia afetar a fila de BROADCAST, já que eles compartilham o mesmo vigilante de CoPP.

Simplesmente desative os redirecionamentos de ICMP com a CLI no **ip redirects**.

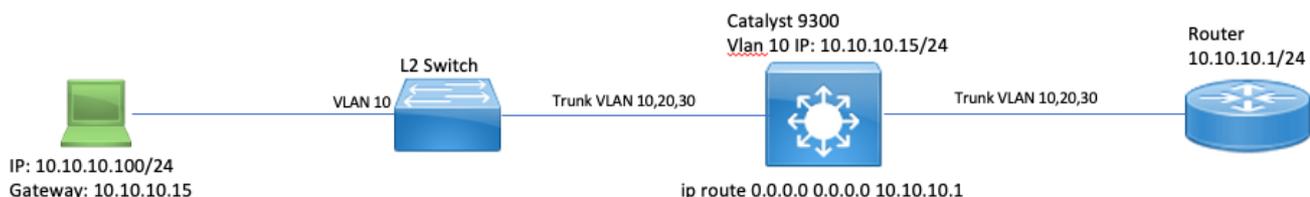
Considere a mesma topologia em que o usuário em 10.10.10.100 inicia uma conexão Telnet para 10.10.100.100. Desta vez, uma lista de acesso foi configurada na entrada da SVI da VLAN 10 que bloqueia as conexões telnet.

1. O usuário em 10.10.10.100 inicia uma conexão telnet com o dispositivo 10.100.100.100.
2. O IP de destino está em uma sub-rede diferente, de modo que o pacote é enviado ao gateway padrão do usuário.
3. Quando o Catalyst 9300 recebe esse pacote, ele é avaliado em relação à ACL de entrada e bloqueado.
4. Como o pacote está bloqueado e IP inalcançável está ativado na interface, o pacote é apontado para a CPU de modo que o dispositivo possa gerar um pacote ICMP de destino inalcançável.

Neste cenário, desabilite o comportamento onde pacotes puntados são bloqueados por uma ACL para gerar a mensagem ICMP de destino inalcançável.

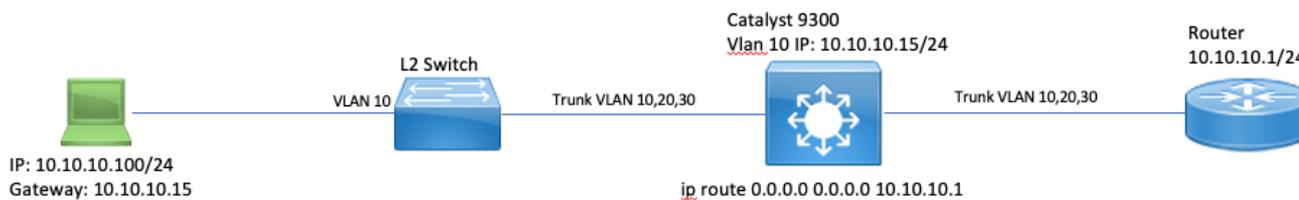
Considere a topologia anterior usada para os dois cenários anteriores. Desta vez, o usuário em 10.10.10.100 tenta acessar um recurso em uma rede que foi descomissionada desde então. Devido a isso, o SVI e a VLAN que eram usados para hospedar essa rede não existem mais no Catalyst 9300. No entanto, o Roteador ainda tem uma rota estática que aponta para a interface da VLAN 10 do Catalyst 9300 como o próximo salto dessa rede.

Esse comportamento introduz um loop de roteamento na rede quando o usuário tenta se conectar a um recurso no espaço de endereço 192.168.10.0/24. O pacote fica em loop entre o 9300 e o Roteador até que o TTL expire.

O problema com o tráfego DHCP entra em cena nesse cenário porque os pacotes que estão em loop estão sujeitos ao redirecionamento ICMP, pois deixam de fora a mesma interface em que foram recebidos.

A solução nesse cenário é desativar os redirecionamentos ICMP, o mesmo que no Cenário 1. O loop de roteamento também é um problema, mas a intensidade é aumentada porque os pacotes também são apontados para redirecionamento.

Simplemente desative os redirecionamentos de ICMP com a CLI no ip redirects.
