排除Cisco Catalyst交换机上的MAC摆动/环路故障

本文档介绍如何对Cisco Catalyst交换机上的MAC摆动/环路进行故障排除。

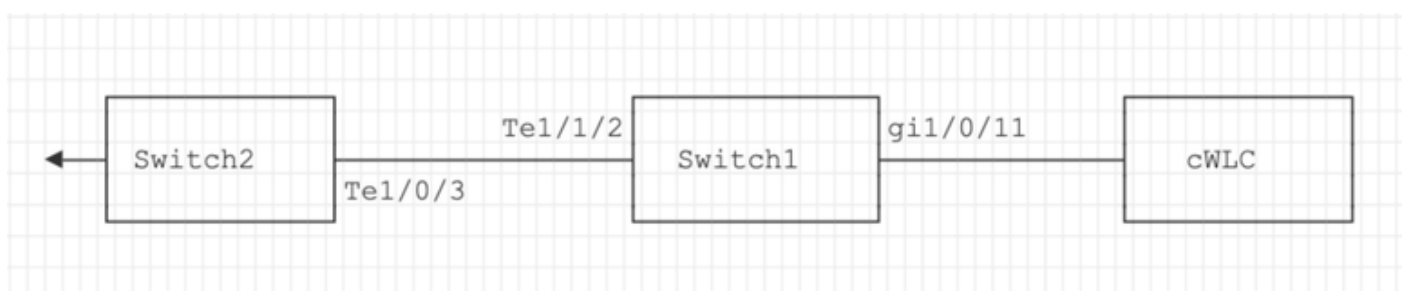
拓扑

eWLC控制器与网关的连接丢失，丢包阻止AP加入控制器。

在连接到eWLC的交换机 (交换机1) 上识别出MAC抖动。

经验证交换机2的虚拟路由器冗余协议(VRRP)ID与eWLC相同，导致VRRP生成相同的虚拟MAC。

更改WLC上的VRRP实例后，问题得到解决，该问题导致交换机上出现重复的MAC，导致与网关的连接中断和丢包，从而阻止AP加入控制器。

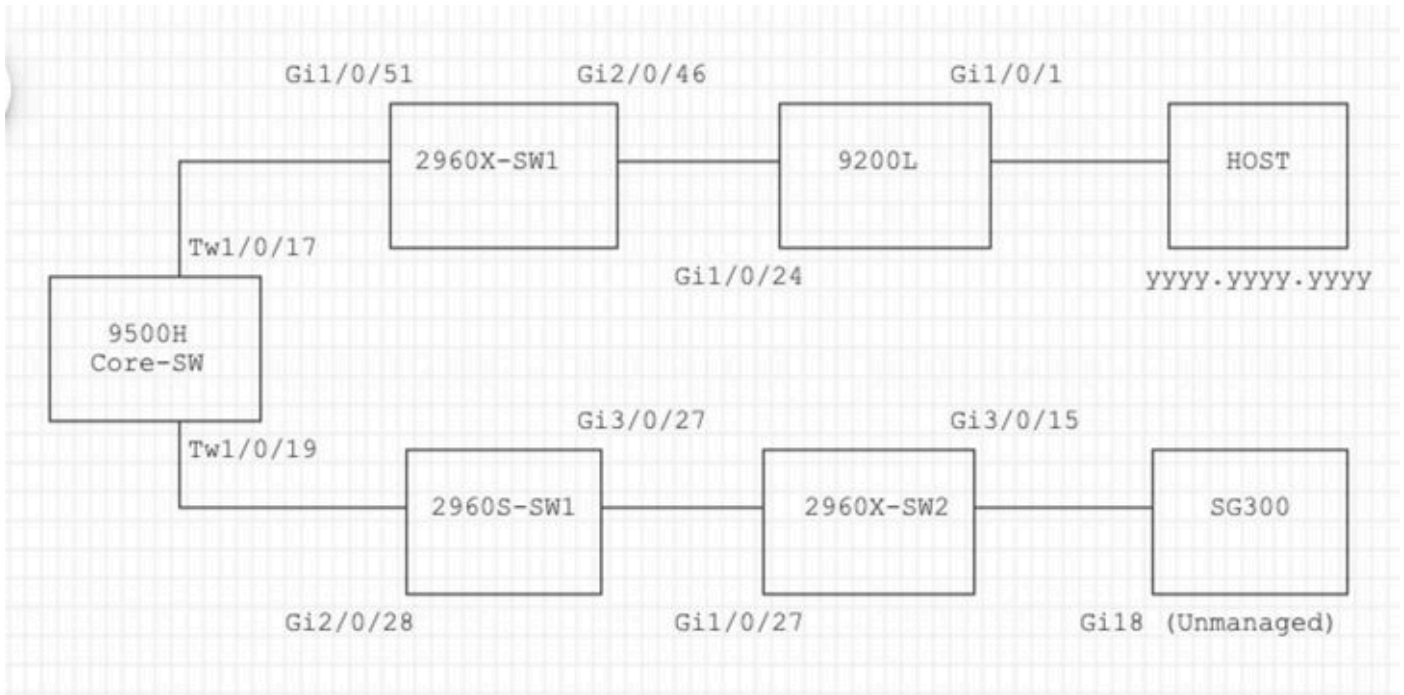
拓扑

有些服务器无法访问，或遇到严重延迟/丢弃。

1.注意到核心交换机上发生了MAC抖动。

由于连接到网络的SG300（非托管）交换机，出现MAC摆动。

通过关闭连接到非托管交换机SG300的端口解决了MAC抖动问题。
