排除生成树PVID和类型不一致故障

本文档介绍如何对两个生成树协议(STP)不一致问题(端口VLAN ID (PVID)和类型)进行故障排除。

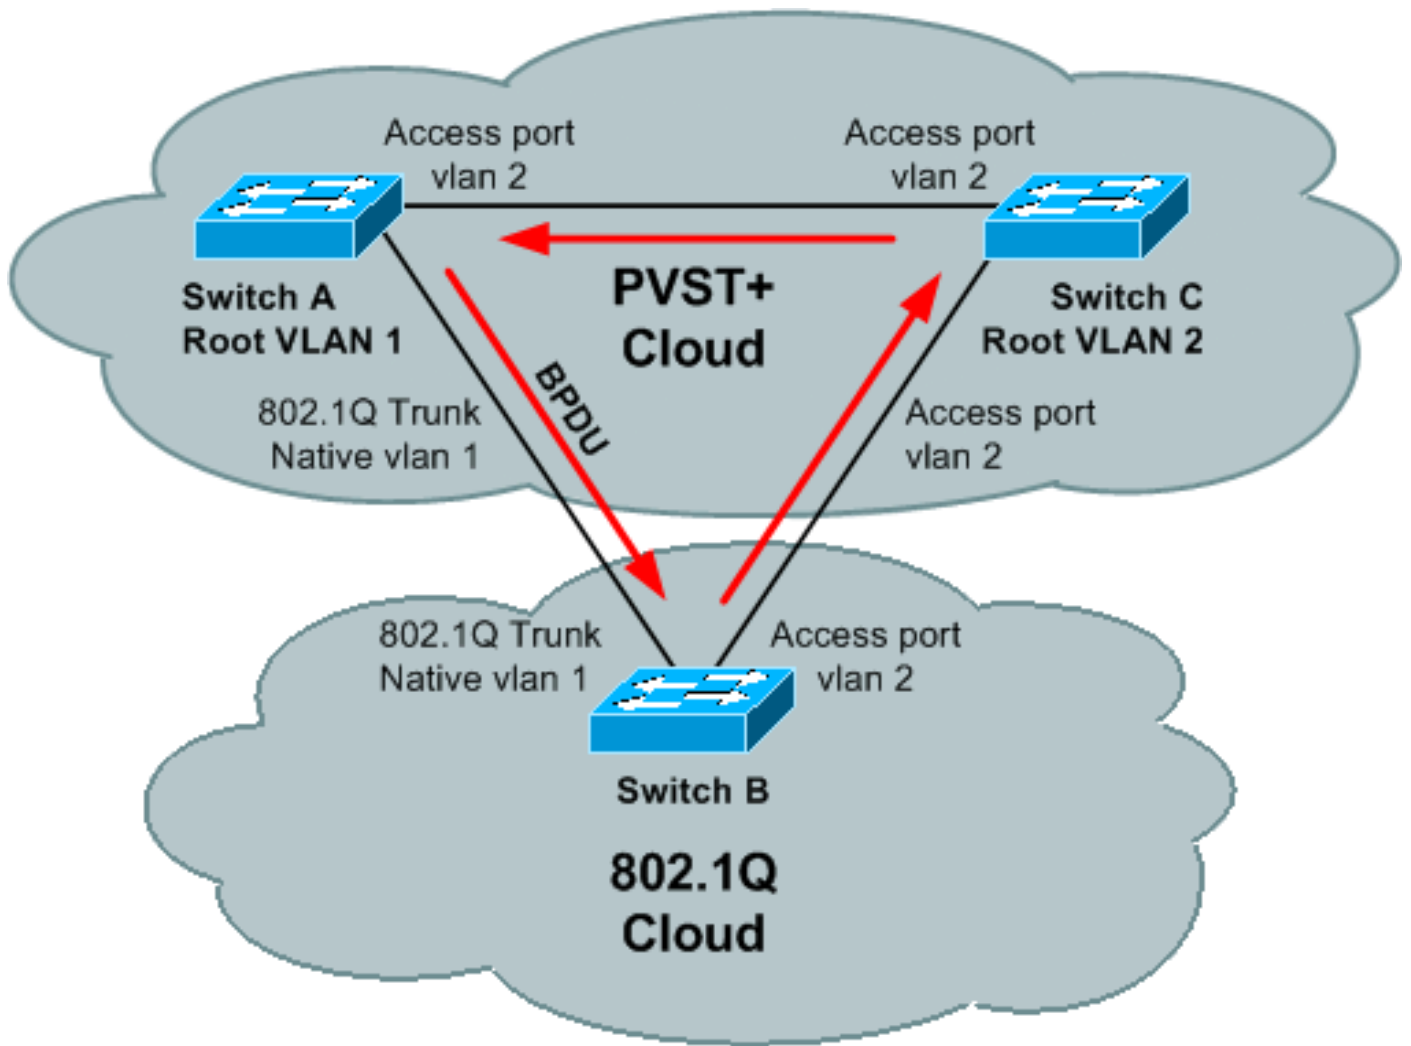
如果 VLAN 1 中根的 BPDU 优于 VLAN 2 中根的 BPDU，则 VLAN 2 拓扑中将不存在阻塞端口。VLAN 2 的 BPDU 不会在拓扑周围形成“整圈”；它将由 B-C 链路上的 VLAN 1 BPDU 替代，因为 B 只运行一个与 PVST+ 的 VLAN 1 STP 合并的 STP。因此存在转发环路。幸运的是，交换机 A 将 VLAN 2 的 PVST+ BPDU（发送到交换机 B 泛洪的 SSTP 地址）发送到交换机 C。交换机 C 可将端口 C-B 置于类型不一致状态，从而防止环路。

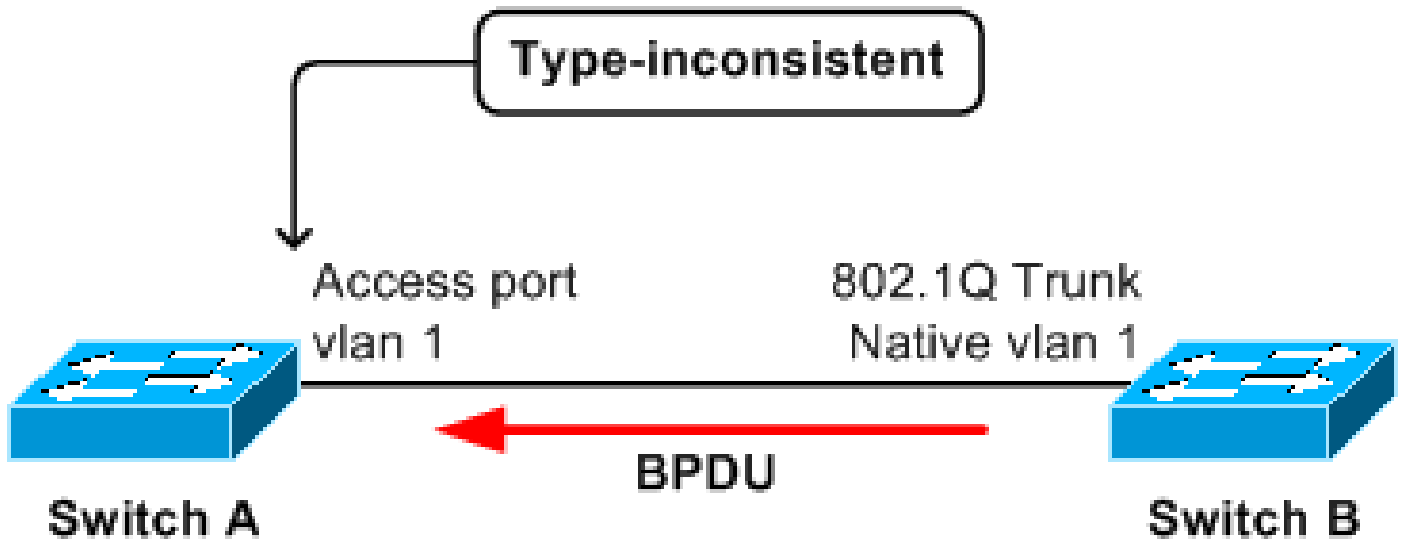
这种情况下，网桥 A 上的接入端口从网桥 B 接收来自 VLAN (而非 1) STP 的标记 PVST+ BPDU。可以将A上的端口置于类型不一致状态。

这些情况下，可更正配置不匹配以解决 STP 不一致问题。

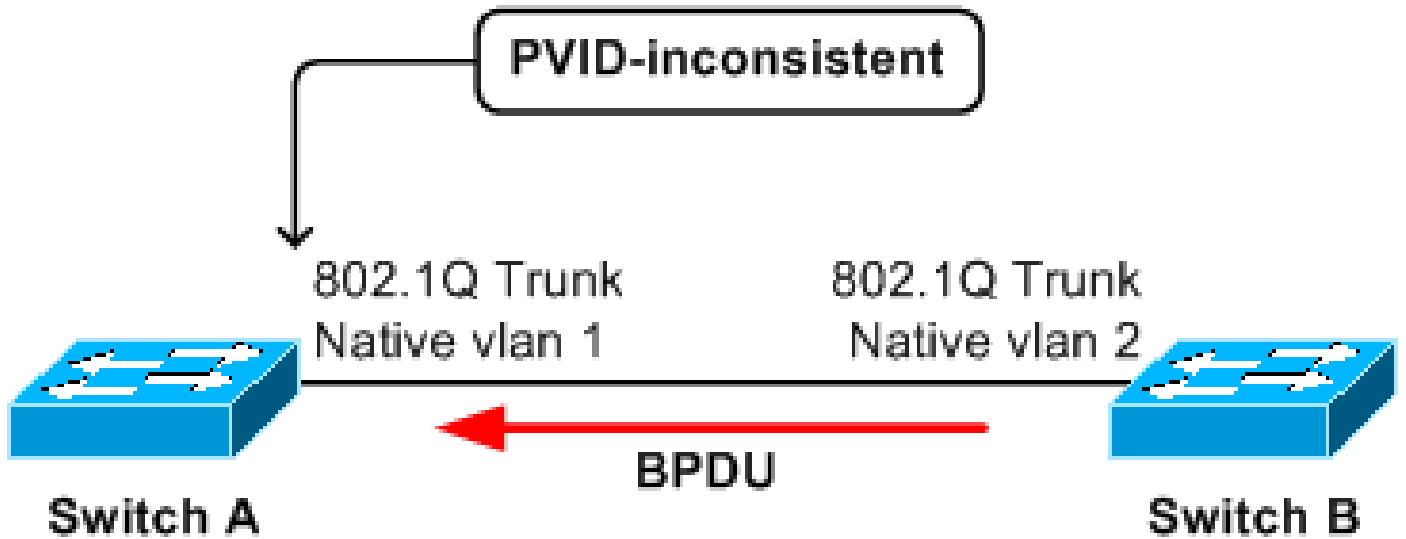
这种情况下，A 上的中继端口收到来自 VLAN 2 STP 且带 VLAN 2 标记的 PVST+ BPDU。这将触发 A 上的端口同时在 VLAN 1 和 VLAN 2 中受阻。
