# MSTP系统APC-OUT-OF-RANGE警报故障排除

本文档介绍用于排除在多服务传输平台(MSTP)系统上引发的APC-OUT-OF-RANGE警报故障的步骤。

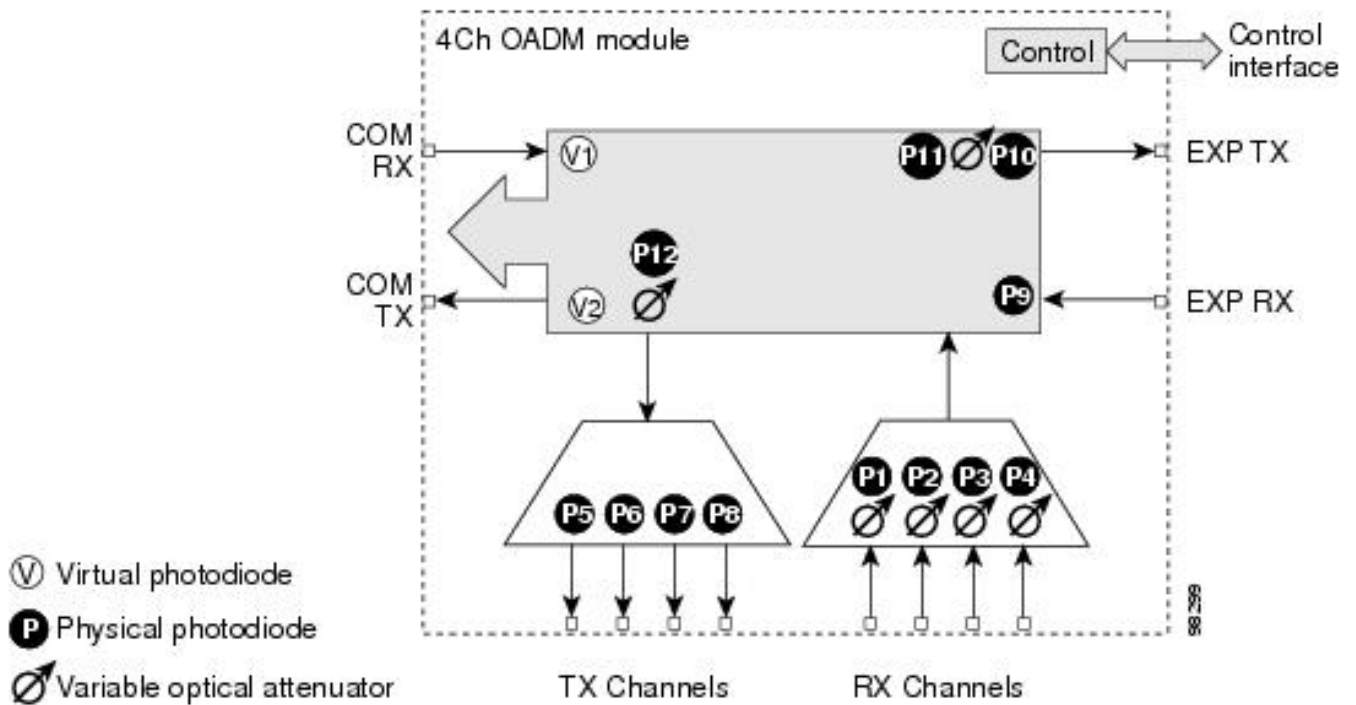
如AD-4C的框图所示，所有四个传输信道都有一个VOA(P12)。

此端口上的APC-OUT-OF-RANGE警报表示该端口无法达到ANS参数中给定的期望光功率电平；这可能是因为APC禁用警报，当更改超过+3/-3dBm时，此警报不起作用；如果VOA没有衰减，则可能是。

假设CHAN-TX 1的光功率级别为-20dBm。如果检查设置点（ANS参数），发现CHAN-TX 1的光功率级别为-12dBm，则表示需要-12dBm作为信道光功率。但是，实际为-20dBm。

因此，在此场景中，您必须检查COM-RX端口的15分钟历史记录性能，以确定是否因光纤损耗增加而导致光纤电平下降。要解决此问题，您必须纠正光纤损耗。您也可以更改设定点，但这应该是您最不做的。

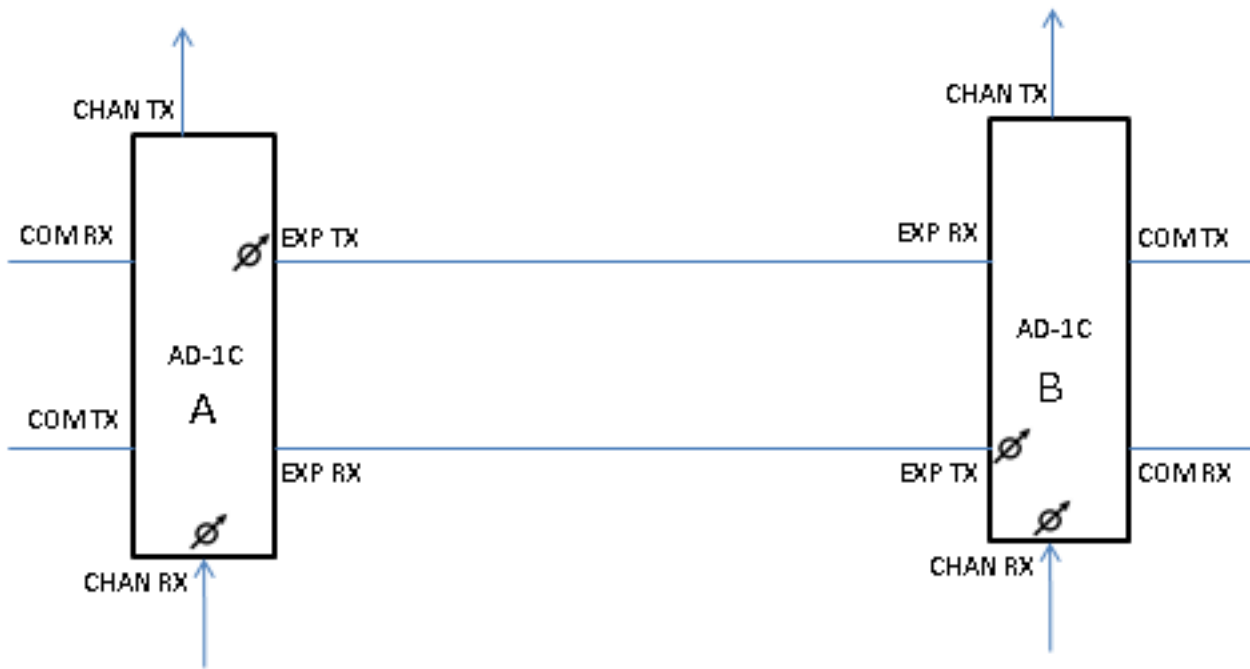
从图中，您可以了解EXP-TX和CHAN-RX端口上有VOA，这同样适用于所有其他类型的卡。在ANS参数中，您具有COM-RX和COM-TX的设置点。

设置VOA或GAIN时，即可达到设置点。在这里，是美国之音。因此，如图所示，B卡的COM TX的设定点可以通过调节A卡的EXP-TX端口的VOA和B卡的CHAN RX端口的VOA来实现。

因此，如果EXP-TX端口上有APC-OUT-OF-RANGE警报，则意味着EXP-TX的VOA无法自行调整，以达到下一卡的COM-TX设置点。这可能是由于COM-RX端口的光功率电平增加/减少，或是因为如图所示的卡B的CHAN-RX上的适当光功率电平。

因此，您应首先检查COM-TX的设置点(转到Node view > Provisioning > WDM-ANS > Provisioning，并选择插槽)。然后检查COM-TX上的当前光功率电平(转到卡视图>调配)。

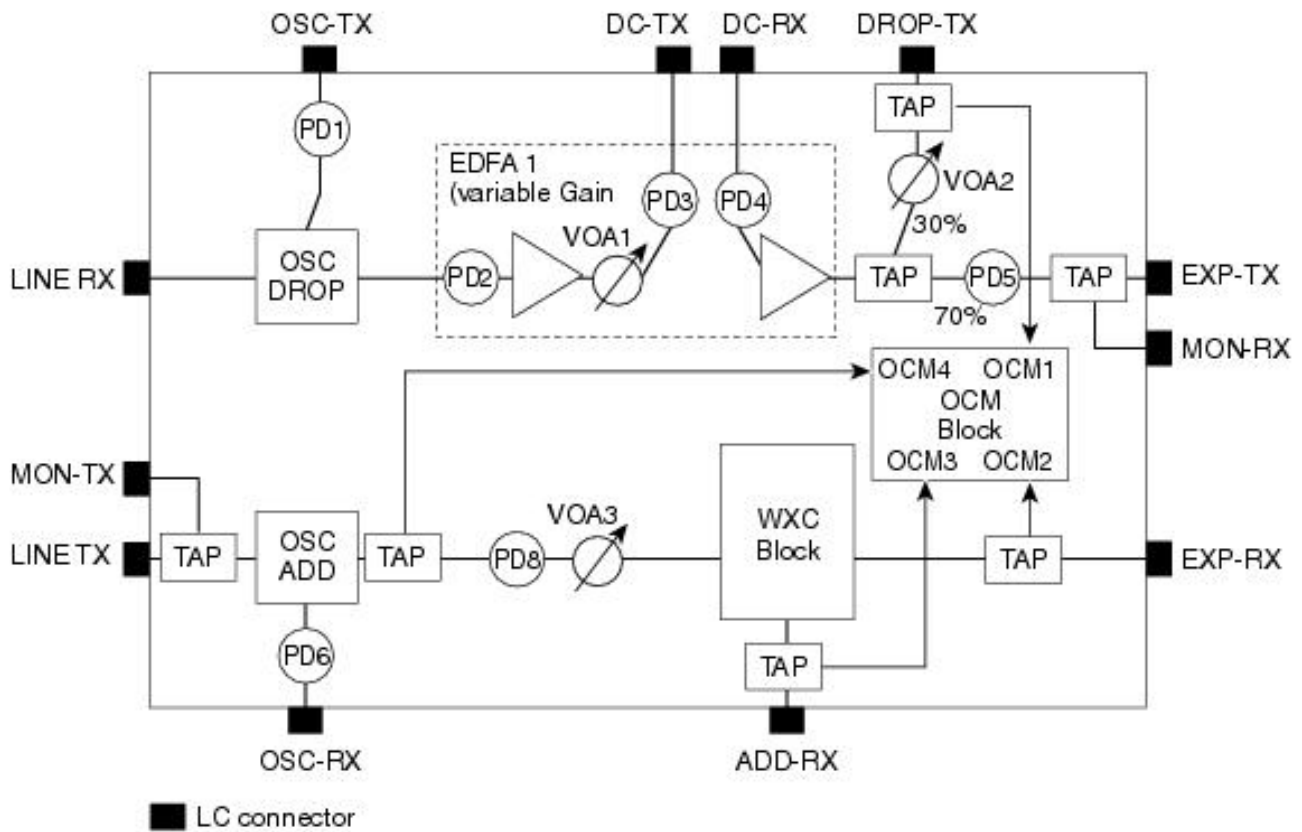
如下图所示，EXP-RX和LINE-TX端口之间没有放大器单元。Line-TX端口传输在EXP-RX端口上接收的光功率。

WXC块(10)设置在该WXC块(10)中，以均衡和调谐每个波长的光功率到一定的水平。每个波长所需的光功率是预先设计的并上传到节点上。这些设计参数称为ANS参数。

如果SMR1C卡的Line-TX上存在APC-OUT-OF-RANGE警报，请首先查看Line-TX的设置点POWER，从CTC可以看到：转到节点视图>调配>WDM-ANS>调配，选择警报的SMR卡，然后查找Line-TX > POWER。

假设它为-15dBm。这意味着从Line-TX发射每个波长或信道的-15dBm光功率。之后，检查CTC上的警报。如果此警报针对特定波长，请在该波长的Line-TX上查找光功率。
