為什麼某些纜線資料機顯示負時間偏移？

簡介

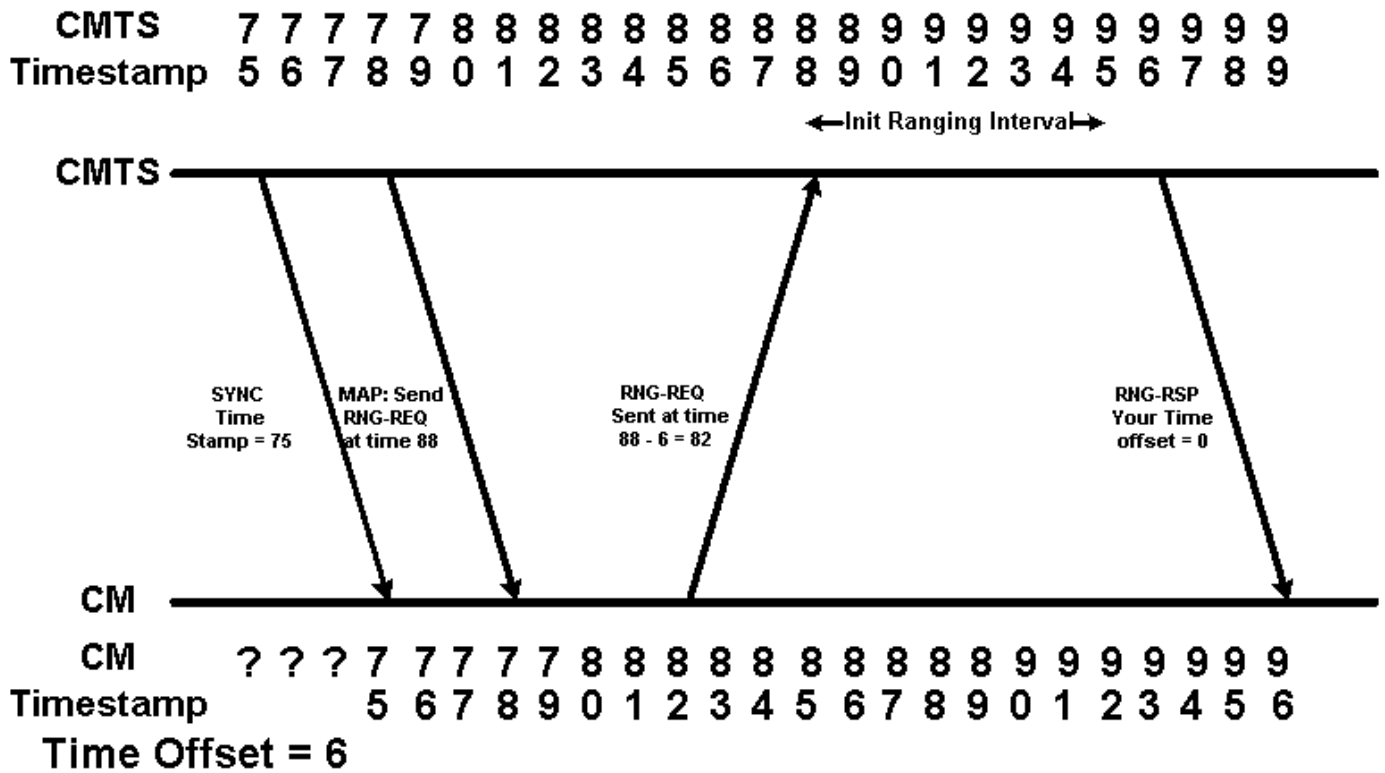
圖3

圖3顯示了當數據機執行初始測距時記住其原始時間偏移時的事件序列。在此圖中，我們假設CMTS和纜線資料機之間的傳播延遲在資料機離線（然後嘗試重新連線）期間保持不變。

在圖中，電纜數據機被告知在時間戳88傳送初始測距請求。由於電纜數據機記住其先前的時間偏移，因此它決定在時間戳88 - 6 = 82傳送測距請求。這意味著來自電纜數據機的初始測距請求在時間戳88到達CMTS。因此，CMTS會認為此電纜數據機的時間偏移為零。在以下show cable modem output中，MAC位址為00ff.de4d.b3ef的數據機出現此類行為。

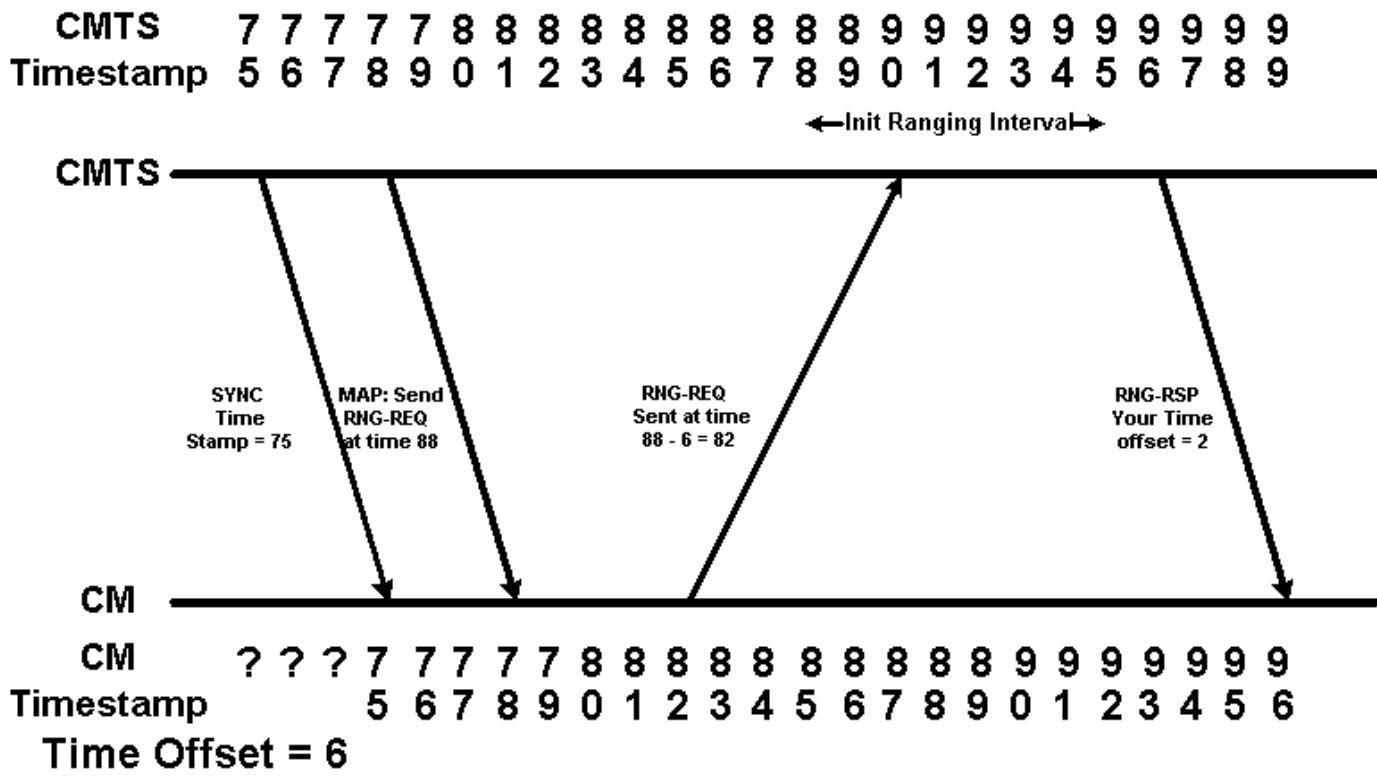
圖4

如我們所知，HFC網路的傳播延遲或延遲定義為光纖的光速和從CMTS到數據機的同軸距離。此速度取決於溫度，並且在HFC網路中常見的長距離傳輸以及非常精細的時序解析度會受到每天數百個時間刻度的影響。如果上游或下游路徑的傳播延遲或等待時間在數據機離線後再嘗試重新聯機之間發生變化，則數據機所記住的時間偏移將無效。如果傳播延遲增加，則數據機重新聯機時事件的順序可能類似於圖4所示的順序。

在圖4中，CMTS認為纜線資料機的定時偏移為2。這表示實際情況的情形，其中show cable modem輸出中報告的定時偏移顯示的時間小於可能的最小往返時間。如果纜線資料機報告的計時偏移量顯著小於1000，則其行為可能與圖4中的纜線資料機類似。在以下show cable modem輸出中，MAC位址為00ff.de4d.b3ef的纜線資料機表現出這種行為。

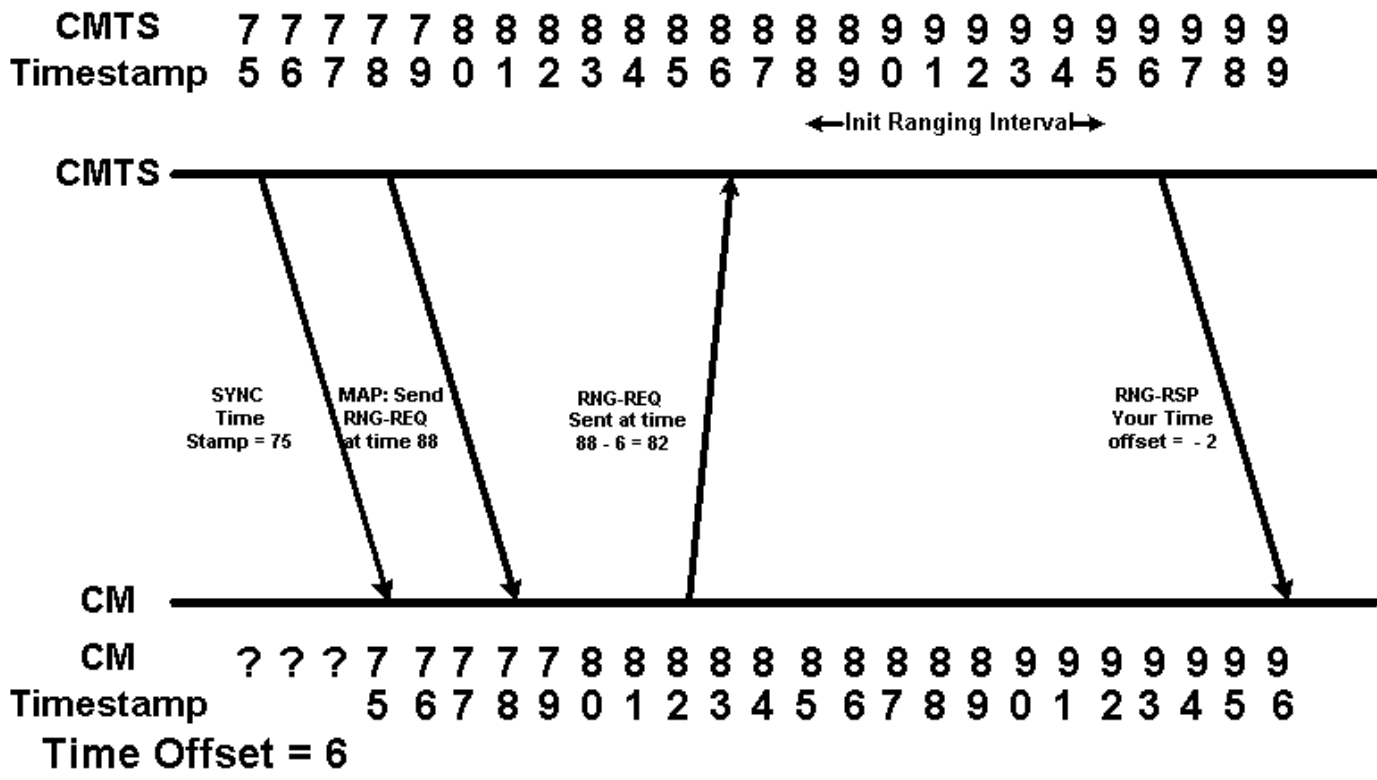
圖5

另一種可能的情况是，CMTS和纜線資料機之間路徑的傳播延遲在資料機離線（然後嘗試重新連線）的時間之間略有降低。如圖5所示。

在圖5中，CMTS在時間戳86接收電纜數據機的測距請求，該時間戳為初始測距間隔開始之前的2個單位。假設CMTS仍能接收和解釋此測距請求，CMTS會認為纜線資料機的定時偏移為負2。這表示實際場景，其中show cable modem輸出中報告的定時偏移為負數。在以下show cable modem輸出中，MAC位址為00ff.de4d.b3ef的數據機表現出此類行為。

如圖5所示，顯示負時間偏移的電纜數據機可能在正確的時間之前傳送初始測距請求。這些早期的傳輸可能會干擾其它電纜數據機傳送的資料。這意味著初始測距請求和另一個電纜數據機傳送的資料都將損壞和丟失。

解決此問題的唯一方法是聯絡您的電纜數據機供應商，獲取不受負時間偏移問題影響的韌體版本。CMTS上沒有可避免此問題的配置。

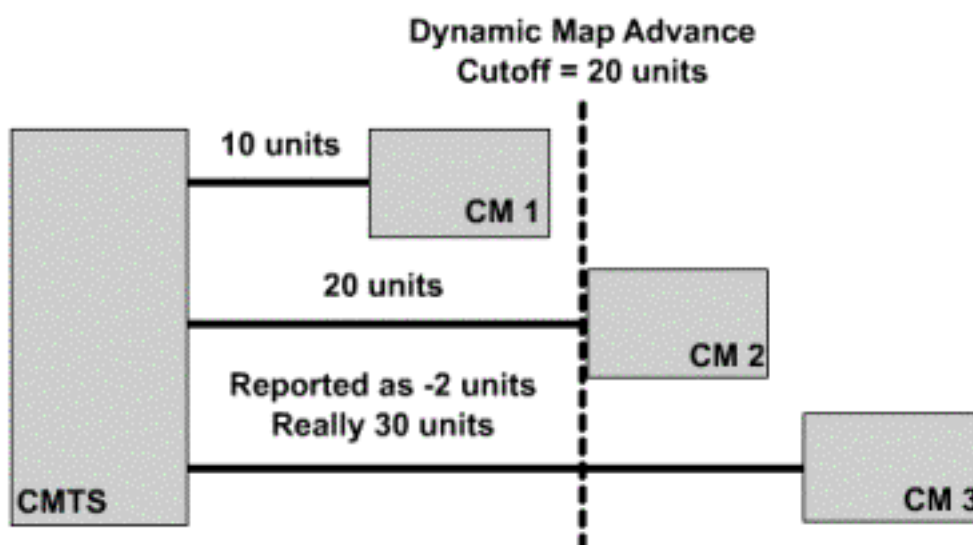
如果CMTS中的最遠電纜數據機出現負時間偏移問題，則CMTS會認為此電纜數據機比CMTS更接近。換句話說，此數據機在 `show cable modem` 輸出中的時間偏移量將遠小於實際值。這表示當動態對映高級演算法計算所有纜線資料機的最大往返延遲時，資料機與CMTS的真實距離將不會被正確考慮。這將導致最遠的數據機的連線問題。

圖7顯示系統中最遠的電纜數據機有錯誤時間偏移的情況。即使最遠數據機的即時偏移為30，其報告的時間偏移為-2。這意味著動態對映高級演算法將認為系統中最遠數據機是時間偏移為20的數據機。這將使系統中最遠的數據機超出動態對映高級截止點。

如果您的CMTS上出現此消息，您應該聯絡數據機供應商，要求沒有出現問題的韌體版本。

為確保出現負時間偏移問題的纜線資料機能夠保持連線，可能需要關閉動態對映前進演算法，直到連線到CMTS的所有纜線資料機都執行與DOCSIS相容的韌體。若要停用特定下游連線埠上的動態對映進階，請在CMTS上輸入以下命令。
