# 排除ELM/PLM中的常見問題

本文檔介紹企業許可證管理器(ELM)和Prime許可證管理器(PLM)的一般故障排除步驟。在建立TAC案例之前執行指定的核對表。

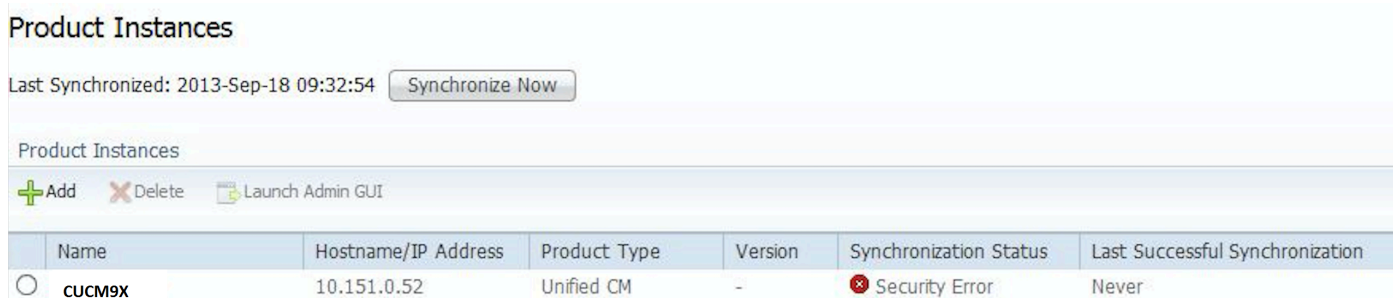
## 問題1.在ELM/PLM中新增產品例項時，出現「同步狀態中出現安全錯誤」錯誤。

由於CUCM中的網路時間協定(NTP)同步問題，將觸發安全錯誤。在這種情況下，請登入到CLI並通過運行utils NTP status命令檢查NTP同步狀態。

確保NTP正確同步到NTP引用，並且NTP層數小於5。
