# 在CVP綜合呼叫流程上避免出現488錯誤呼叫的解決方案

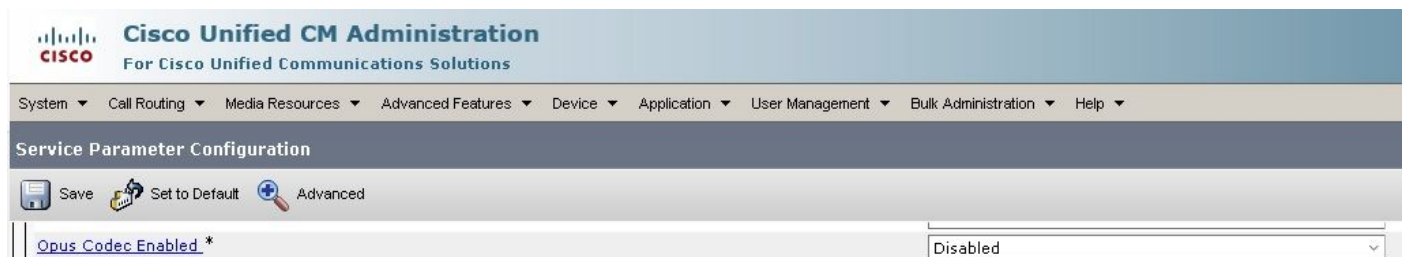
CVP傳送INVITE時，嘗試建立鈴聲支路時出現「488 -此處不可接受」錯誤。

您可以在VVB日誌Q.850；cause=96上看到缺少必需資訊元素。VVB不會接收SIP Invite和SDP中的必需資訊。

當CUCM啟用G722或OPUS編解碼器時，您一定已經看到此類問題。

步驟 3.搜尋Opus Codec Enabled引數，然後從下拉選單中選擇Disabled，如下圖所示。
