IP通訊高密度數位語音/傳真網路模組

簡介

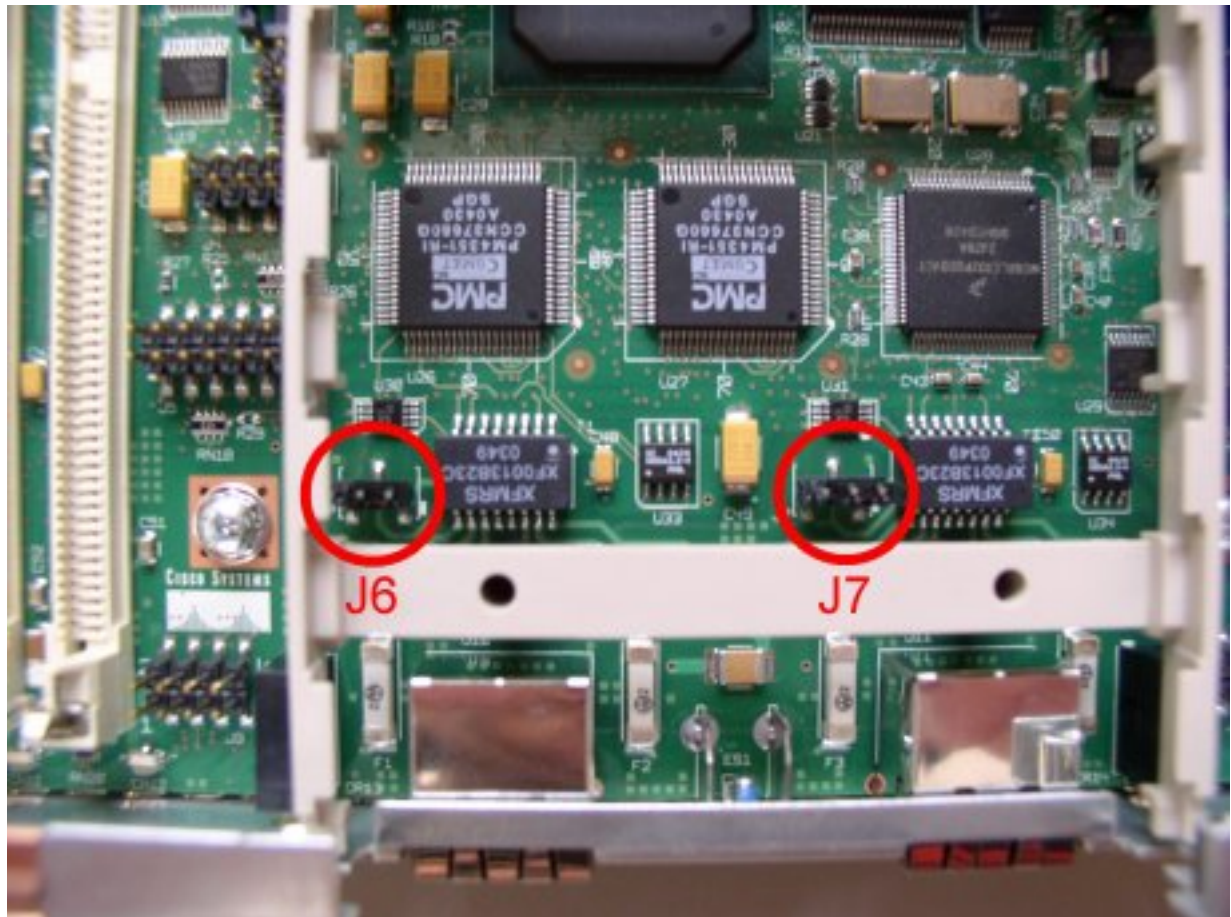
當板載控制器配置為E1模式時，即使連線到已知良好的E1 Telco線路，E1控制器也可能無法正常啟動。**show controllers E1**命令的輸出可指示大量累積的行代碼違規(LCV)和路徑代碼違規(PCV)。問題可能是由Telco如何布建E1線路所導致；特別是是否提供濕電流。

1. 在NM-HDV2產品上，有兩個跳線塊控制板載T1/E1控制器是否支援濕電流。這些跳線在網路模組的印刷電路板(PCB)上標識為J6和J7 (參見照片)。J6是板載控制器1的跳線塊，J7是板載控制器0的跳線塊。每個跳線塊的針腳數從1到3。針1是最右的針，針3是最左的針。當前生產的NM-HDV2現在附帶為「正常模式」設定的跳線塊。

2. 當引腳1和2短路（右跳線設定）時，板載控制器設定為「濕電流模式」；當引腳2和3短路（左跳線設定）時，板載控制器設定為「正常模式」。早期生產的NM-HDV2附帶跳線塊，這些跳線塊設定為希望由電信公司提供濕電流，這會導致某些E1線路出現問題。
3. 將設定移至「正常模式」時，通常可以清除問題。
