Cisco ONS 15454和NAT

本文檔介紹不同型別的網路地址轉換(NAT)，並將每種型別的NAT對映到支援該型別的相關ONS 15454軟體版本。

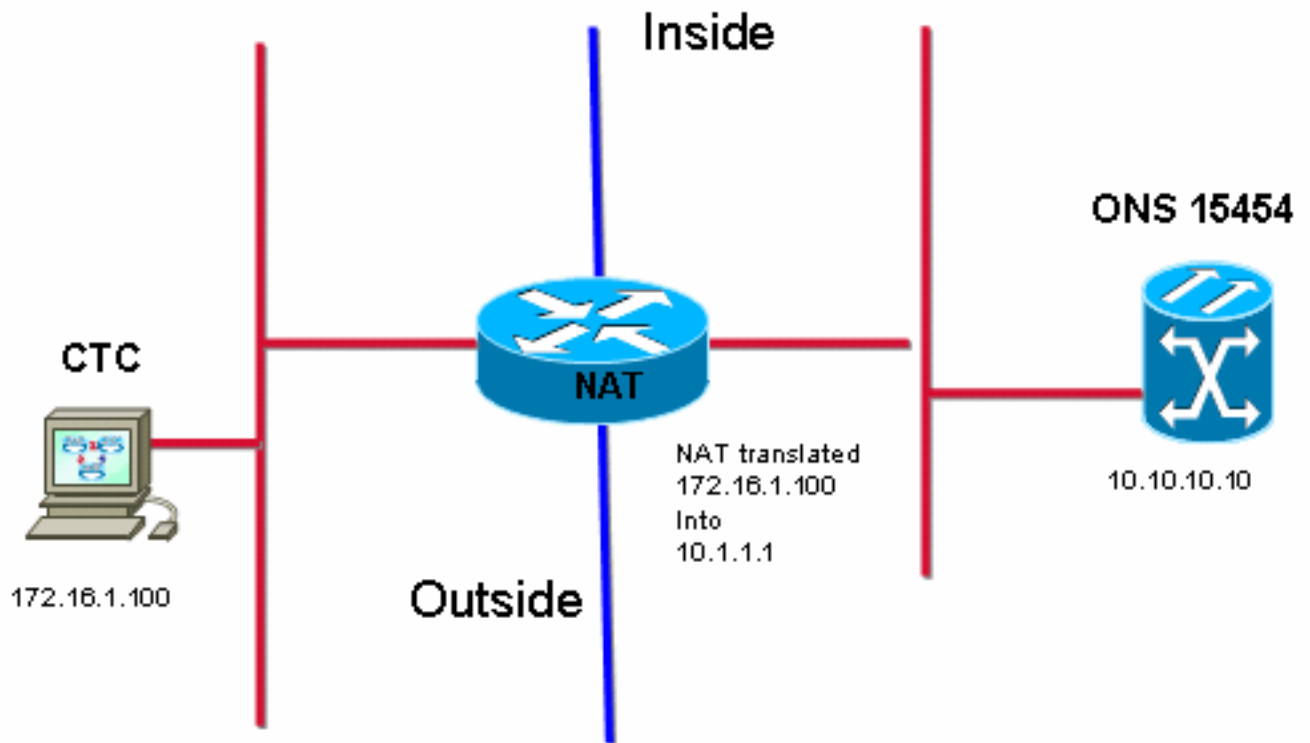
圖1 — 拓撲

請注意，172.16.1.100是CTC工作站的IP地址，10.1.1.1是NAT地址(請參見圖1)。
