Catalyst 6500機箱中的模組插入最佳實踐

簡介

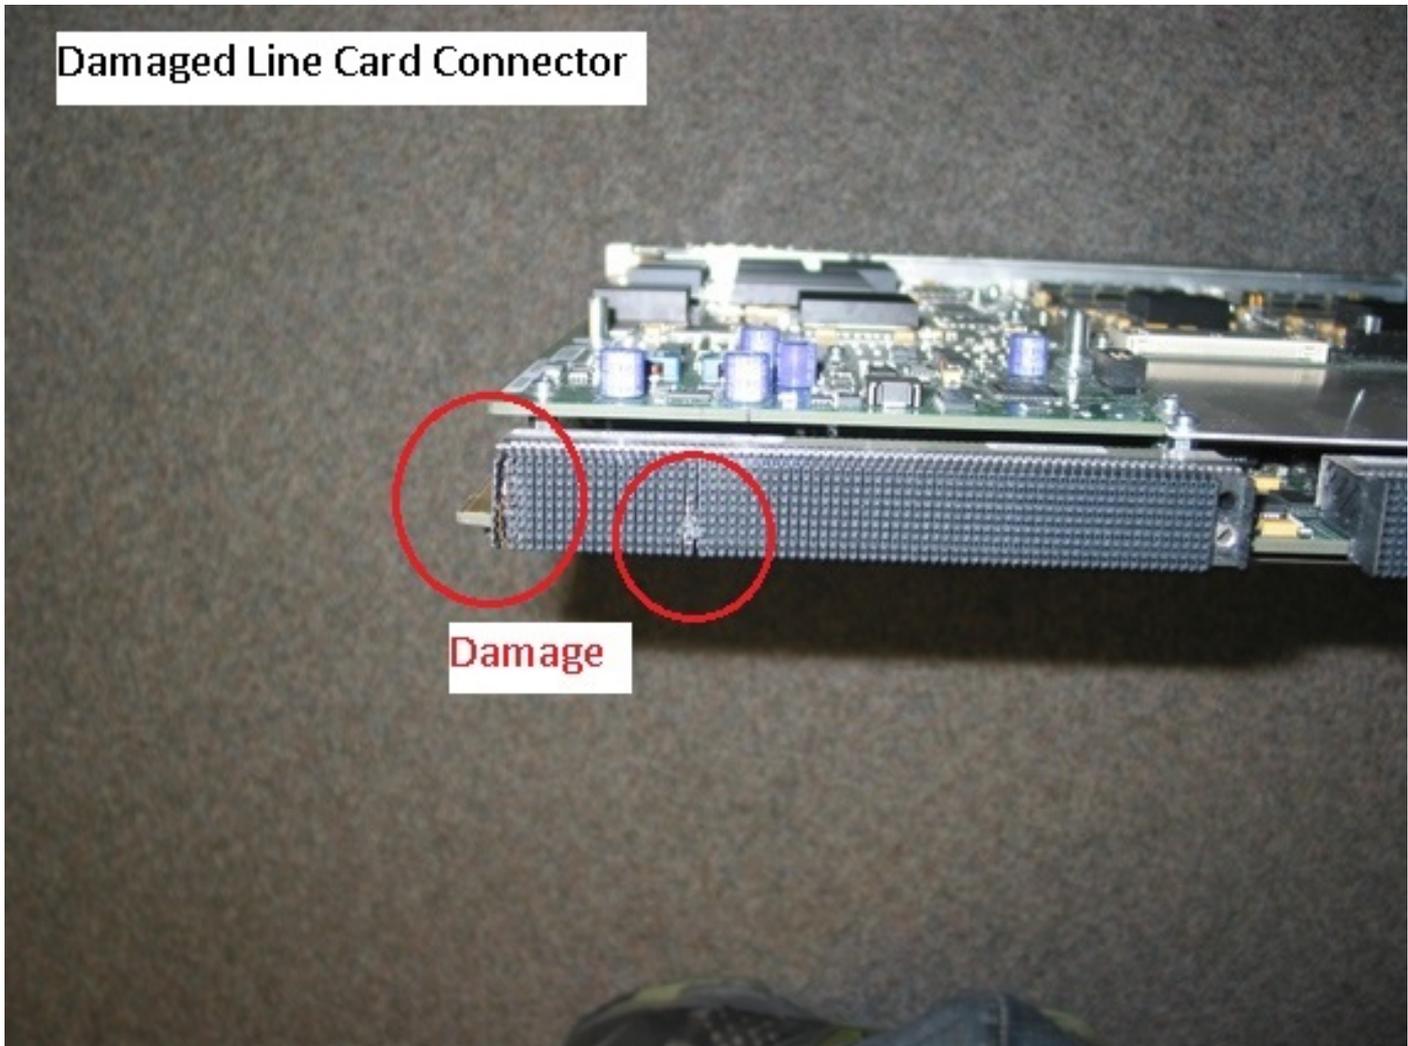
Damaged Line Card Connector

損壞的模組可能導致機箱底板損壞，反之亦然。錯誤的儲存、處理和運送方法導致模組底板接頭損壞可能導致機箱底板損壞。機箱底板損壞後，該損壞將導致插入該插槽的後續模組損壞。將損壞的模組從第一機箱移至第二機箱會導致第二機箱損壞。

損壞的模組聯結器示例

請遵循上述最佳實踐，線上插入和刪除模組。檢查模組/機箱，如果損壞，請聯絡Cisco TAC檢視是否需要RMA。請勿插入發現損壞的線卡。

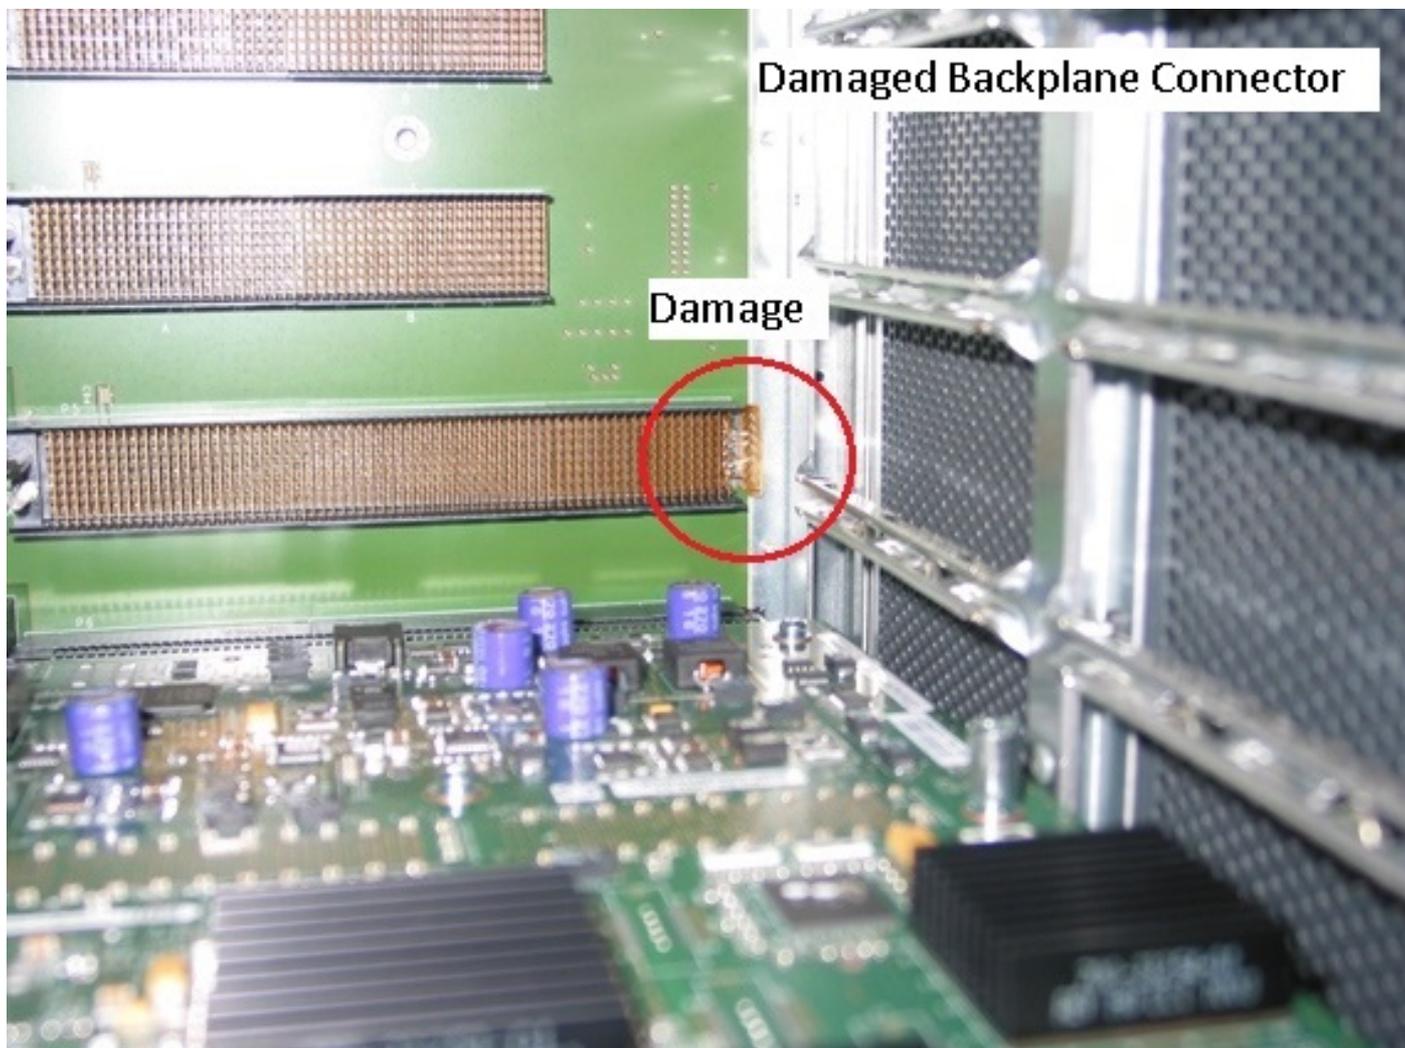
損壞的機箱背板聯結器示例

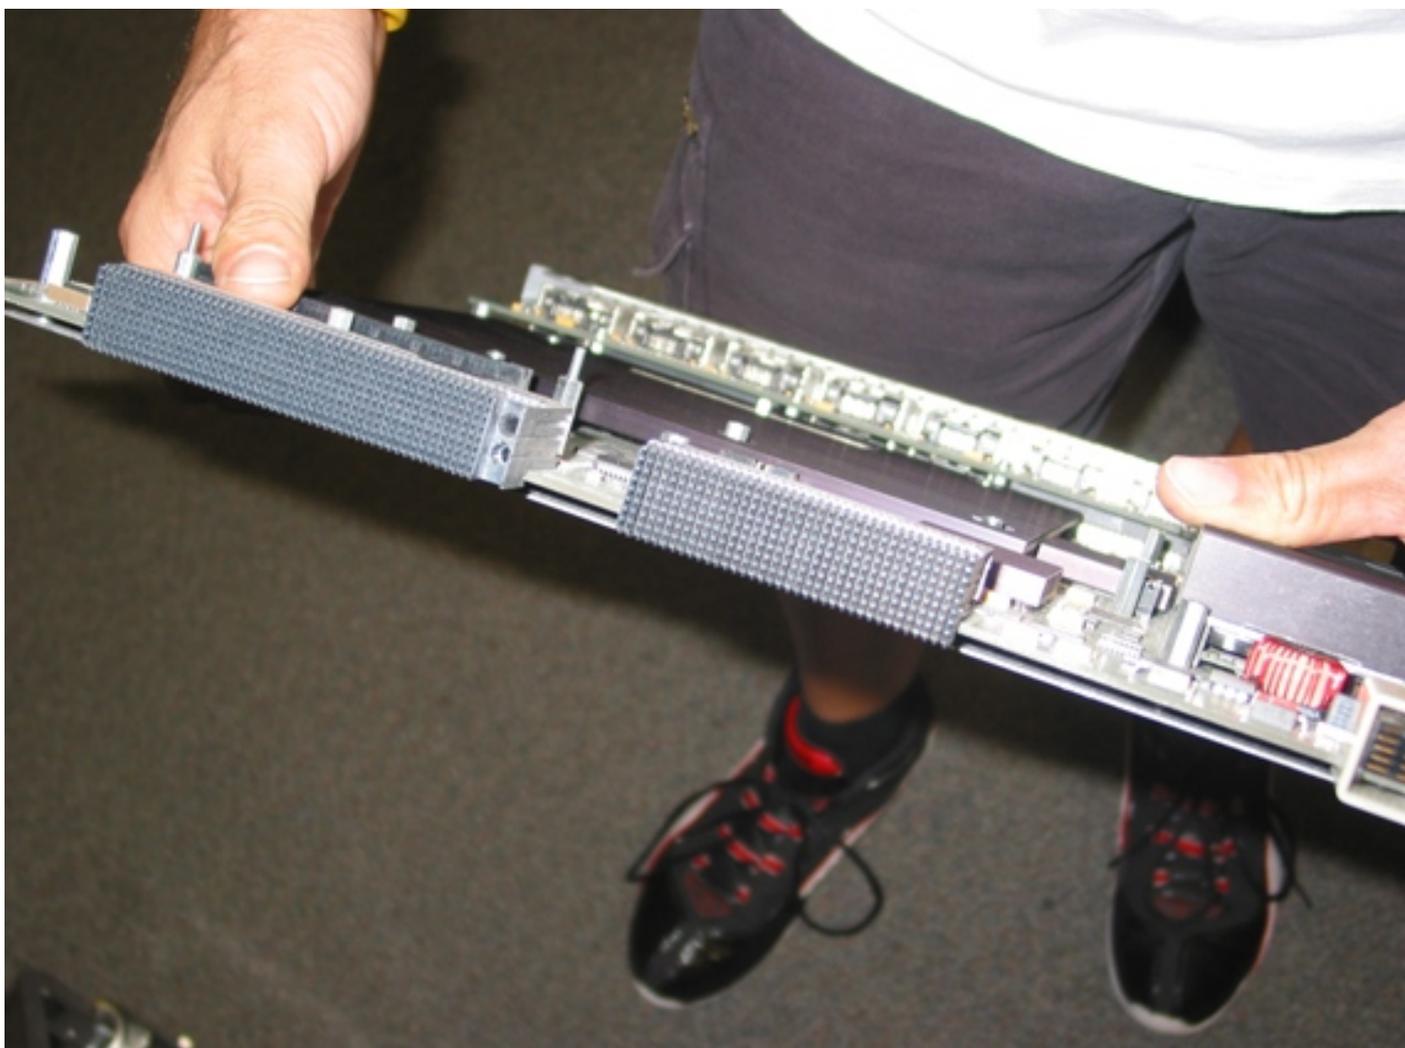
徹底檢查線卡背板介面連結器是否有損壞或晶片未對齊。

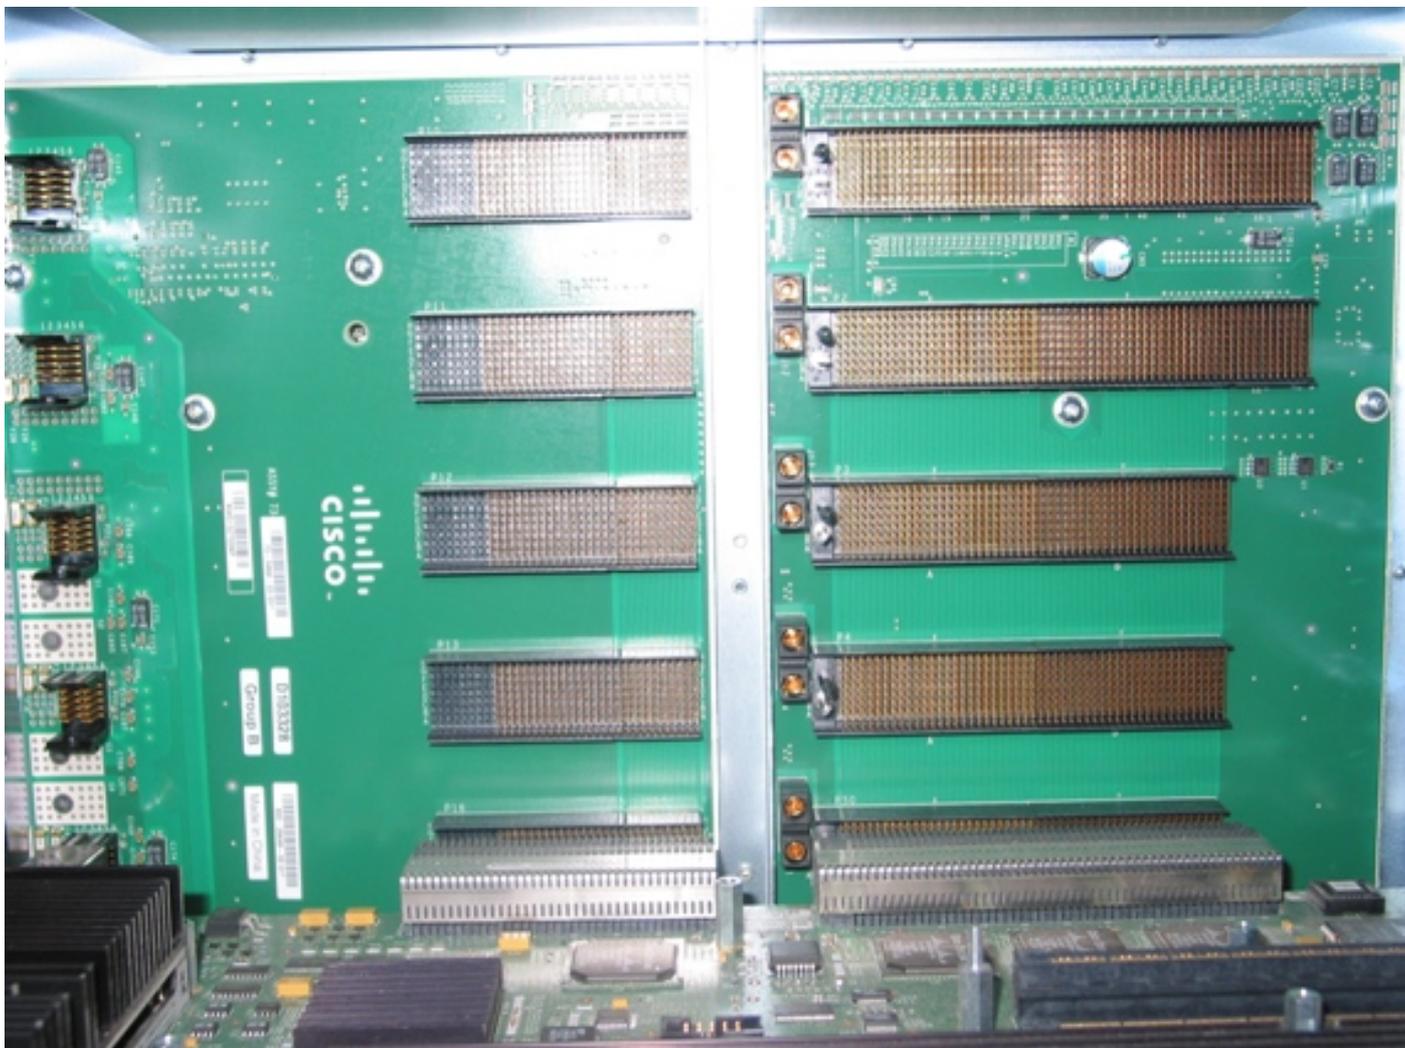
1)徹底檢查要安裝線卡的機箱底板線卡插槽。

2)檢查底板接頭針腳和防護板是否一致。在部分填充的機箱中，可能需要光源才能清晰地看到光源。

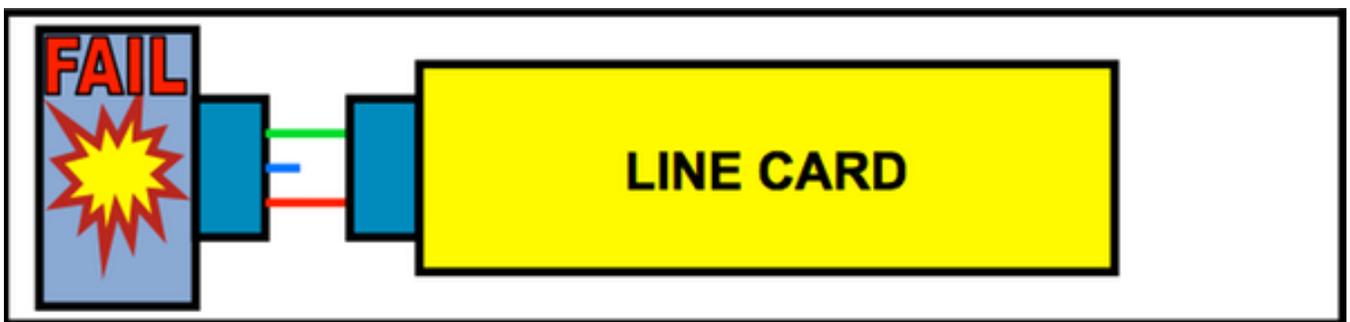
4)當線卡處於僅使用最長針和第二長針進行接觸的狀態時，系統仍然斷定停機，且系統崩潰。

```
00:01:58: SP: -----  
00:01:58: SP: Supervisor Processor crashing due to unrecoverable switching bus stall  
00:01:58: SP: There may be poorly inserted cards on the system  
00:01:58: SP: And there is NO real clue which card is causing the switching bus stall  
00:01:58: SP: -----
```
