Verzögerung beim erneuten Laden für Hot Standby Router Protocol Standby-Befehle funktionieren auf ASR920 nicht.

Einführung

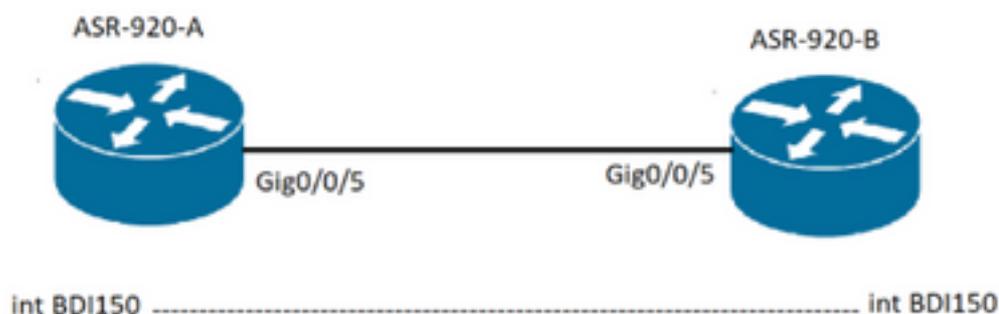
Ein Standby-ASR920-Router, der IOS-XE 16.8.1c in einer HSRP-Gruppe ausführt, wird hochgefahren und setzt den aktiven Knoten sofort ein, selbst wenn die Befehle für die Verzögerung beim erneuten Laden konfiguriert wurden. Dies führt zu einem Datenverkehrsausfall in großen Netzwerken, während HSRP eine hohe Ausfallsicherheit des Netzwerks gewährleisten soll.

Das Problem wurde in Abbildung 1 mit der Router-Topologie neu erstellt.

ASR-920-B ist der aktive Router, und nach dem erneuten Laden werden die Protokolle wie unten dargestellt abgerufen, was bedeutet, dass die Verzögerungs-Timer nicht wie erwartet funktionieren. Der Zeitstempel in den Protokollen gibt an, dass der Router ohne die 90-Sekunden-Verzögerung in den aktiven Status übergegangen ist.
