Fehlerbehebung bei analogen FXO-Basisstart Ausgehende Anrufe Fehler

Diese technische Anmerkung enthält schrittweise Empfehlungen zur Fehlerbehebung für Benutzer, bei denen Probleme bei der Einrichtung von Anrufen auftreten, die analoge Sprach-Ports des Cisco Foreign eXchange Office (FXO) GroundStart (GS) beinhalten. Häufig werden diese Fehler bei der Anrufeinrichtung als fehlgeschlagene ausgehende Anrufversuche angezeigt. In diesem Dokument werden allgemeine Überlegungen zur GS-Fehlerbehebung für alle Situationen beschrieben. Anschließend wird eine Diskussion über spezifischeres Fehlverhalten im Zusammenhang mit bekannten Fehlern und den entsprechenden Problemumgehungen geführt.

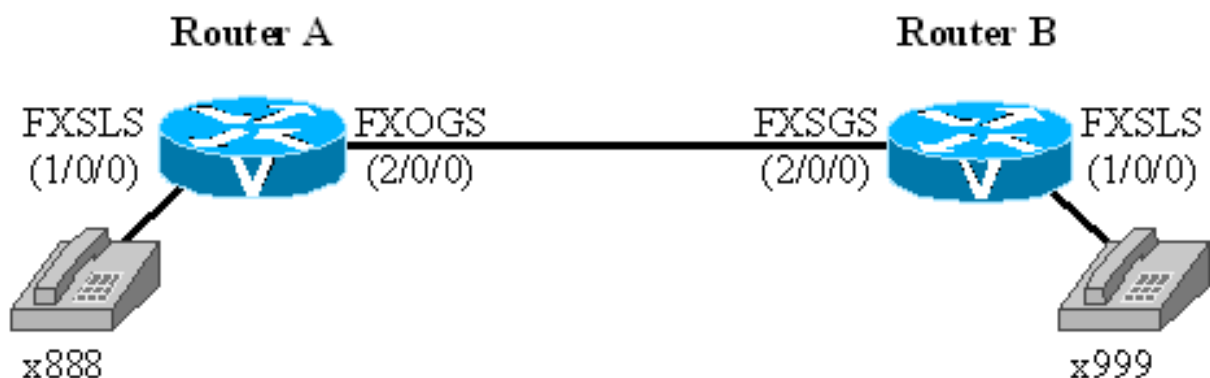
4. Wenn weiterhin Probleme auftreten, stellen Sie sicher, dass die Geräte VIC-2FXO, VIC2-2FXO, VIC2-4FXO, NM-HDA FXO oder EVM-HD FXO ordnungsgemäß funktionieren. Die einfachste empirische Methode hierfür besteht darin, den FXO-Port mit einem zweifelsfrei funktionierenden FXS-Port zu verbinden, z. B. mit einem VIC-2FXS, VIC2-2FXS, VIC-2DID (im FXS-Modus), VIC-4FXS/DID (im FXS-Modus), NM-HDA FXS oder EVM-HD FXS-Port eines anderen. oder sogar das gleiche) Cisco Voice Gateway. In diesem Fall sollte eine durchgehende, zweiadrige RJ-11-Verbindung verwendet werden. Hier soll überprüft werden, ob ein Sprach-Gateway das andere über die Verbindung signalisieren und einen Wählton vom Peer-Gateway zeichnen kann. Ein komplettes Testscenario hierfür könnte sein:

Ein erfolgreicher Test würde es einem Benutzer ermöglichen, entweder ein analoges Telefon anzunehmen und vom lokalen Router einen Wählton zu hören, die Durchwahl des Gegenstandes zu wählen, um den Hörer über die GS-Leitung abzuheben, vom Peer-Gateway einen Wählton zu hören und anschließend erneut die Durchwahl des Gegenstandes zu wählen, um den Anruf an das Gegenstelle-Telefon abzuschließen. Wenn dies in beide Richtungen funktioniert, funktioniert der FXO-Sprach-Port wie erwartet. Überprüfen Sie, ob beide Parteien für den Anruf eine Zweiwege-Audioverbindung verwenden. Wenn der Anruf weiterhin fehlschlägt oder ein Audioproblem wie unidirektionales oder unidirektionales Audio auftritt, kann ein Hardwareproblem vorliegen. Prüfen Sie erneut die RJ-11-Verkabelung, und testen Sie sie mit einer anderen FXS- oder FXO-Sprachkarte, falls verfügbar.
