為什麼某些纜線資料機顯示負時間偏移？

簡介

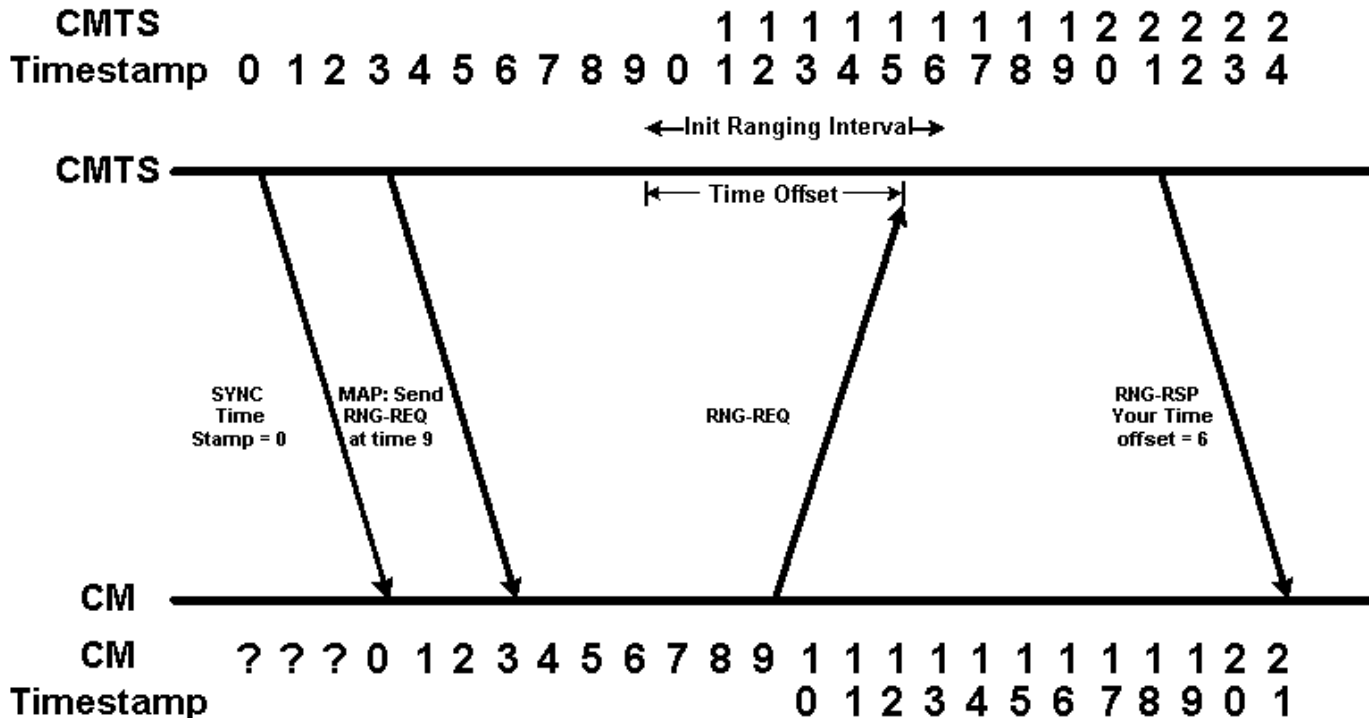
圖1

在圖1中，我們有兩個時間表。頂部時間線根據CMTS顯示系統時間戳。底部時間線根據電纜數據機顯示系統時間戳。為了簡單起見，我們從0開始這個時間線，我們使用假想的時間單位。注意，電纜數據機最初不知道系統時間戳是什麼。

纜線資料機必須等待收聽CMTS傳送的具有正確系統時間戳的SYNC訊息，才能知道目前時間戳是什麼。請注意，由於SYNC消息遇到的傳播延遲，當電纜數據機聽到表示系統時間戳為0的SYNC消息時，CMTS的時間戳已增加到3。

圖中的下一條消息是MAP消息，它命令電纜數據機在時間戳9傳送初始測距請求。由於電纜數據機不知道CMTS上何時出現時間戳9，因此它必須在時間戳9上根據其自己的時鐘傳送初始測距請求。

CMTS期望初始測距請求可以在CMTS時間戳9和16之間的任何時間到達。分配給接收初始測距請求的這一時間稱為初始測距間隔，並且需要足夠大，以容納CMTS和電纜數據機在電纜裝置最遠點之間的傳播延遲。

當電纜數據機的內部時間戳為"9"時，它會傳送其初始測距請求，但是當初始測距請求到達CMTS時，CMTS的時間戳為15。這意味著CMTS可以計算此電纜數據機的「時間偏移」為 $15 - 9 = 6$ 個單位。

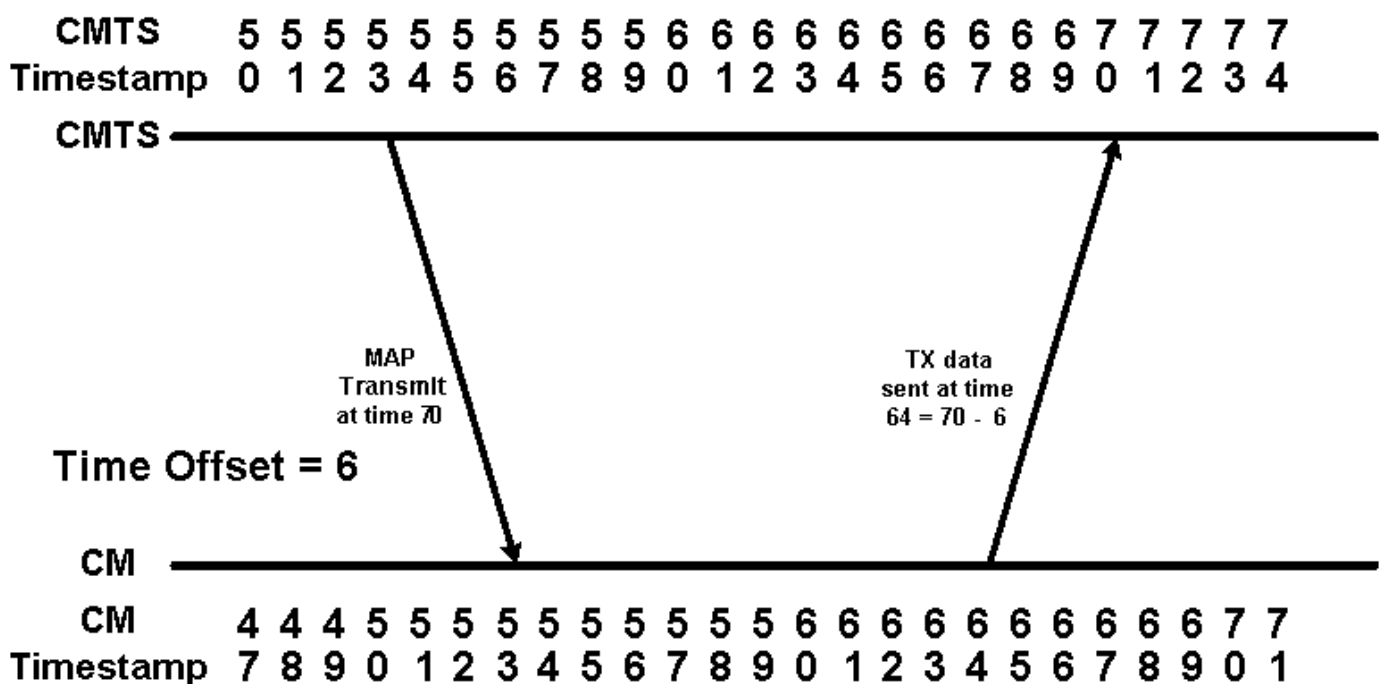
圖2

在下面的圖2中，我們看到從現在起，當CMTS命令電纜數據機以特定的時間戳傳輸某些資料時，數據機將時間偏移考慮在內。在圖中，CMTS向電纜數據機傳送MAP消息，命令它在時間戳70傳輸一些資料。如果電纜數據機考慮時間偏差6，這意味著電纜數據機在時間戳 $70 - 6 = 64$ 傳輸其資料。請注意，傳輸在時間戳70到達CMTS。

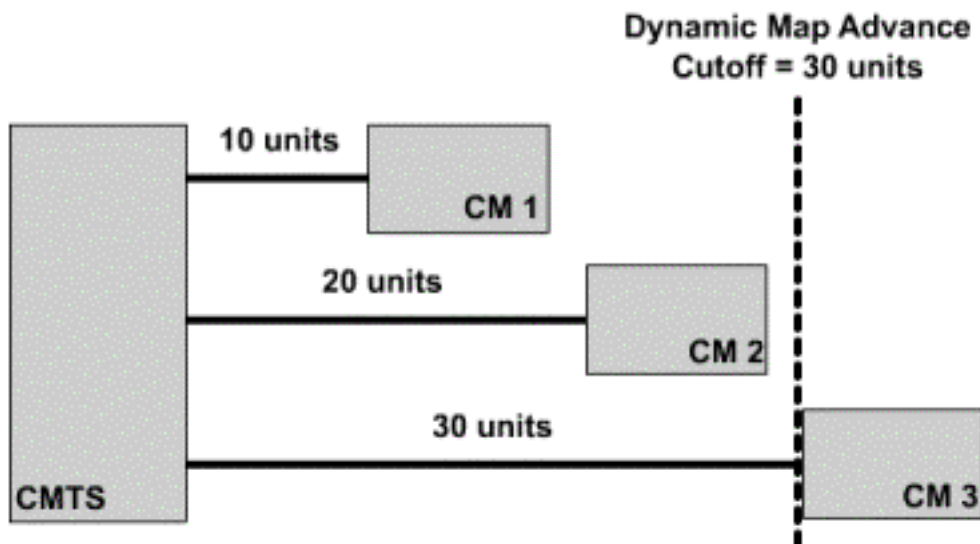
圖6顯示了動態對映高級演算法如何使用最大定時偏移。圖中顯示了每個電纜數據機的往返延遲。通過檢視每個數據機所報告的時間偏移，CMTS能夠計算最遠數據機的時間偏移。
