Catalyst 6500機箱中的模組插入最佳實踐

簡介

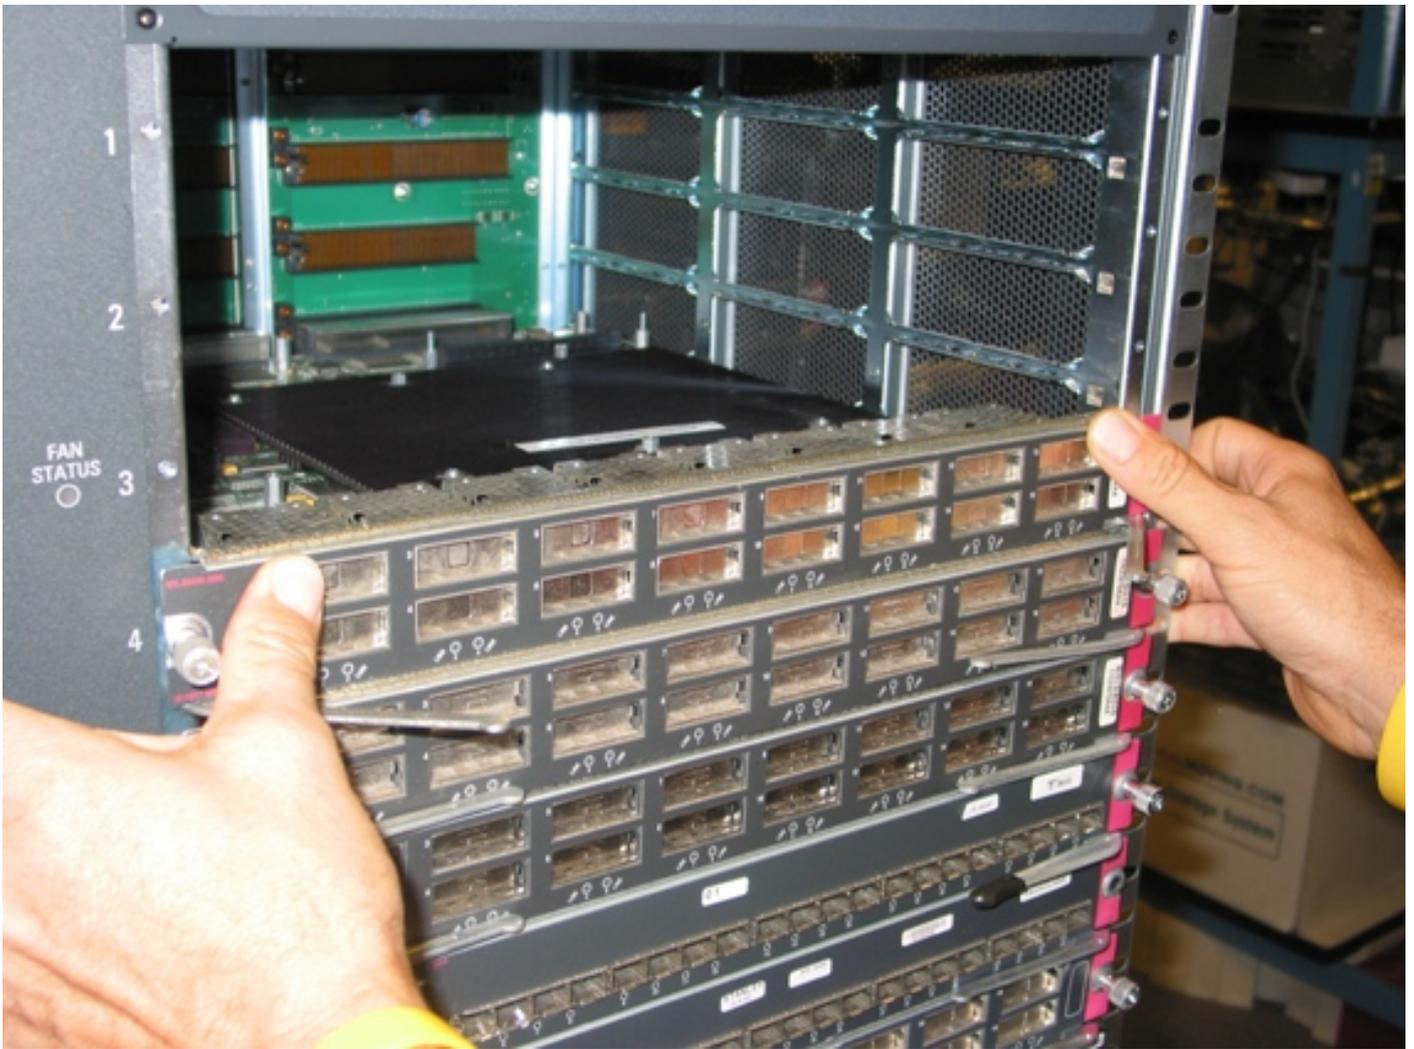
- 1)將模組滑入機箱，使其與系統底板接觸。
- 2)僅使用拇指按壓將線卡預插入背板插槽。
- 3)如果模組感覺卡住，並且不會預先插入，則可能會有導致損壞的障礙。插入前步驟應平滑且簡單。

附註：線卡應滑動通過機箱側面的卡導軌，且摩擦最小。

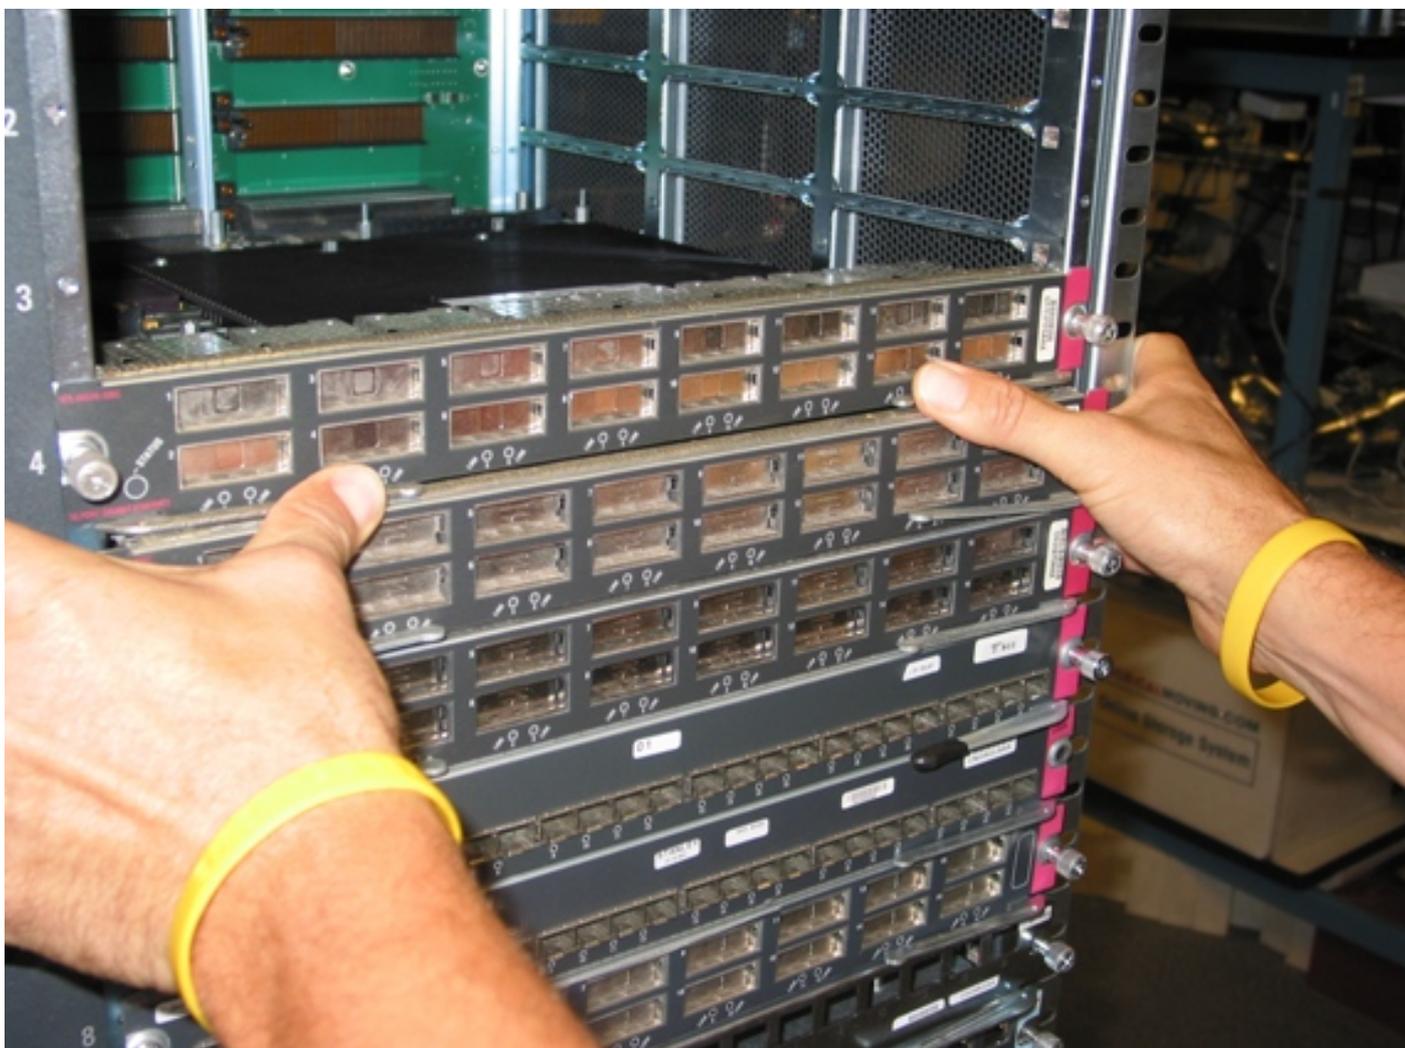
附註： 注射器槓桿提供克服配合聯結器的插入力（大於100磅力）的機械優勢。 如果施加到拉杆上的力感覺過大，則插入線卡 — 拉出線卡並重新檢查。

1)使用線卡邊緣上的噴射器/噴射器杆，通過將杆向面板中心移動來完全插入線卡。

2)通過擰緊線卡兩側的拇指螺釘將線卡固定到機箱中。線卡的面板應與機箱鈹金件齊平。

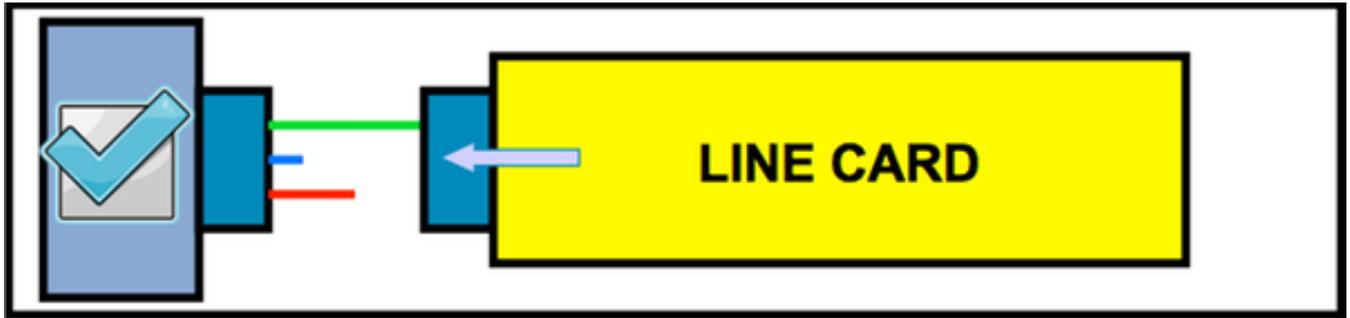
2)當線卡首先遇到最長引腳（顯示為綠色）時，為卡提供電源，但卡尚未通電。只有當所有針腳接觸時，卡才會通電。

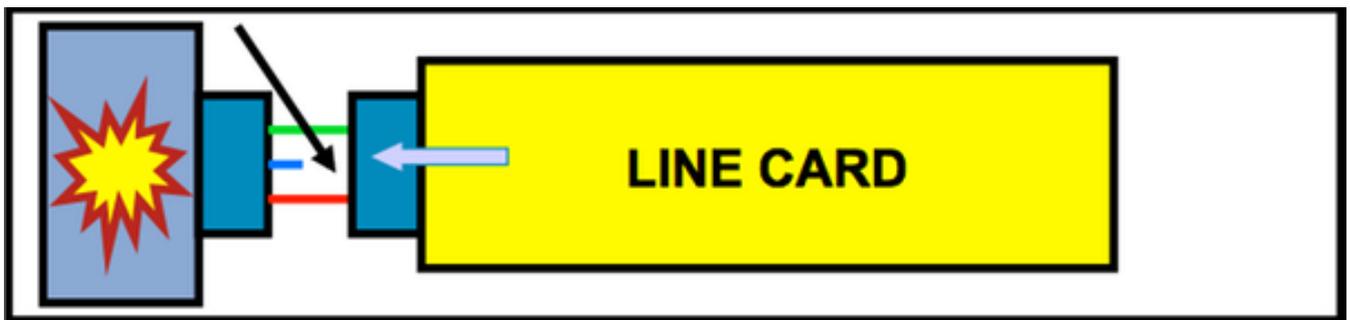
3)當線卡遇到第二長的針腳（顯示為紅色）時，會在背板上放置一個停止訊號，以保護系統免受資料損壞的影響。
