فهم الفواصل الزمنية المفقودة لبيانات النطاق لمدة 3 دقائق واستكشاف أخطائها وإصلاحها على تعقب رسائل SMA

المقدمة

يوضح هذا المستند السبب وكيفية أستكشاف أخطاء بيانات تعقب الرسائل المفقودة وإصلاحها من خلال فواصل بيانات النطاق التي تبلغ 3 دقائق على SMA.

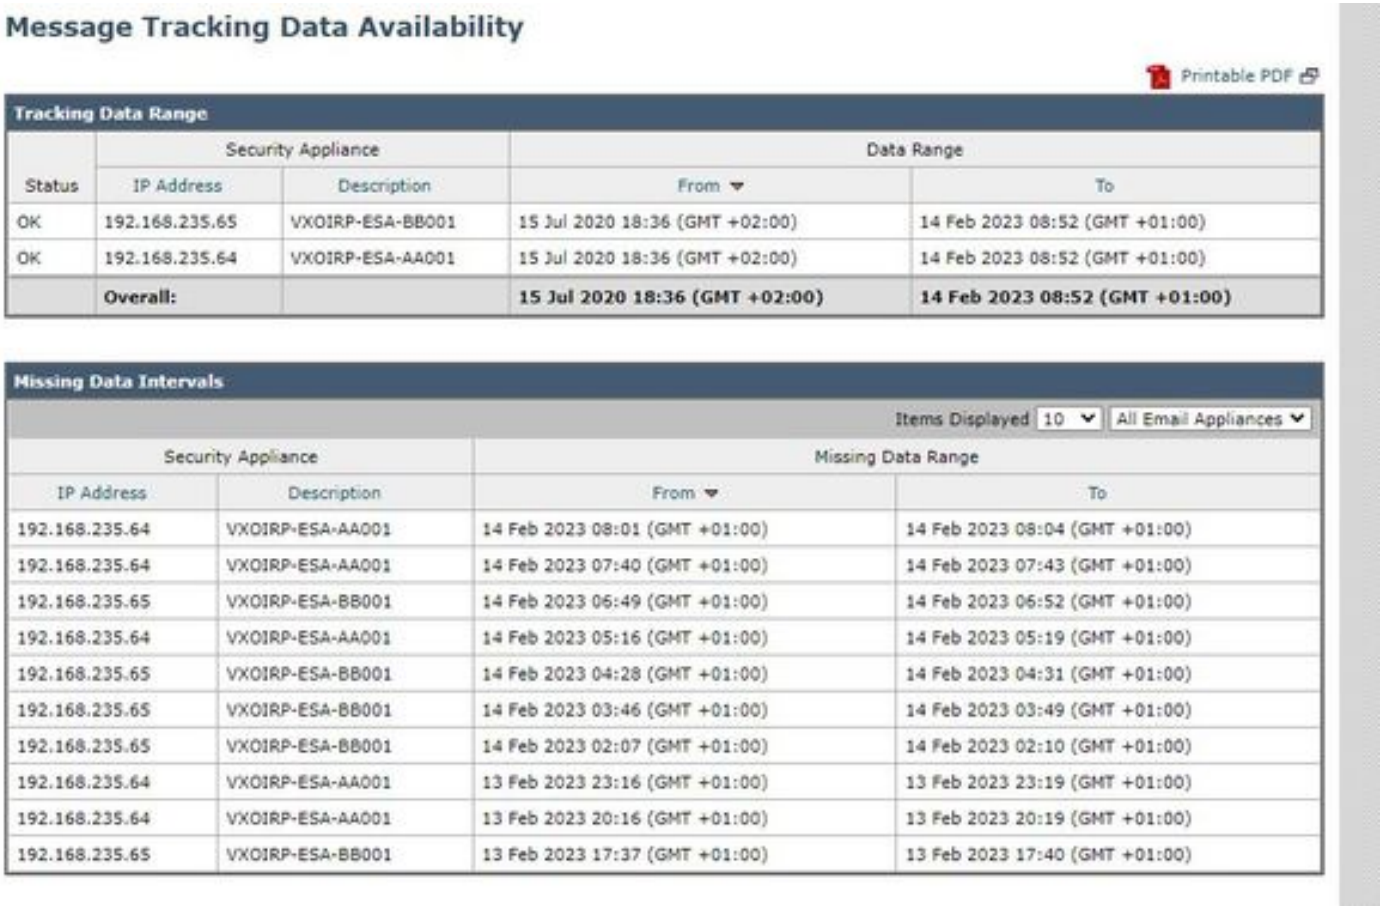
تفتقد SMA فواصل بيانات كثيرة مدتها 3 دقائق من أجهزة ESA.

في هذه الخطوة تم تحديد وجود SMA آخر (IP: 192.168.251.92) من اتصال SMA الرئيسي (IP: 172.24.81.94) ب ESA ويزيل الملف قبل SMA الرئيسي.

وقد ساعد تعقب عملية تعقب الرسائل نفسها في التغلب على المشكلة بنجاح.
من خلال CLI_LOG على ESA، تم تحديد SMA أخرى. تتصل ب ESA، وتسحب الملف ثم تقوم بإزالته قبل SMA الرئيسي.
يصبح الملف غير متاح ل SMA الرئيسي.

قم بإزالة خدمات ESA / تعطيل خدمات ESA على "أجهزة الأمان" SMA الزائدة وأ "SMA" الزائدة عن الحاجة الخاصة بتفكيك العمليات بالكامل من الإنتاج.
