اهال صاوا نيمضتلا ءاطخأ فاشكتسا debug atm errors رمأل مادختساب

المقدمة

عندما تقوم بتمكين الأمر `debug atm errors`، يتم أحياناً عرض رسائل خطأ التضمين. يشرح هذا المستند ما تعنيه رسائل الخطأ هذه.

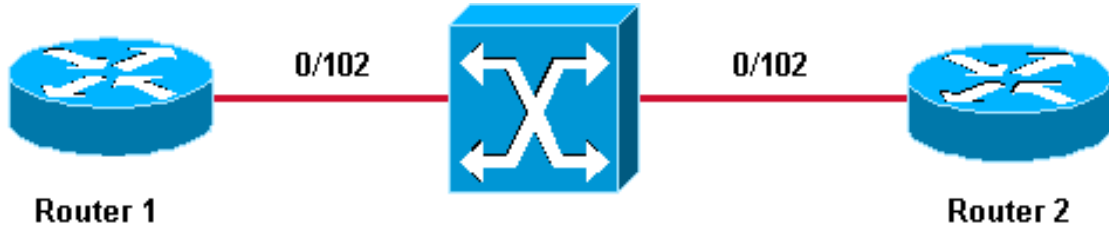
الرسم التخطيطي للشبكة

يعتمد هذا المستند على إعداد الشبكة التالي:

- 0/102 هو قيمة معرف المسار الظاهري/معرف القناة الظاهرية (VPI/VCI) المعينة على كلا طرفي الاتصال الظاهري الدائم (PVC) بين الموجه 1 والموجه 2.
- من أجل الوضوح، يتم تبديل 102/0 إلى 0/102 بواسطة محول ATM.
- تم إنشاء شبكات PVC هذه على واجهة فرعية متعددة النقاط.
