# ىلإ 2.2.x رادصإلإ 15454 ONS جماربلا تايقرت 3.0 و 2.2.2

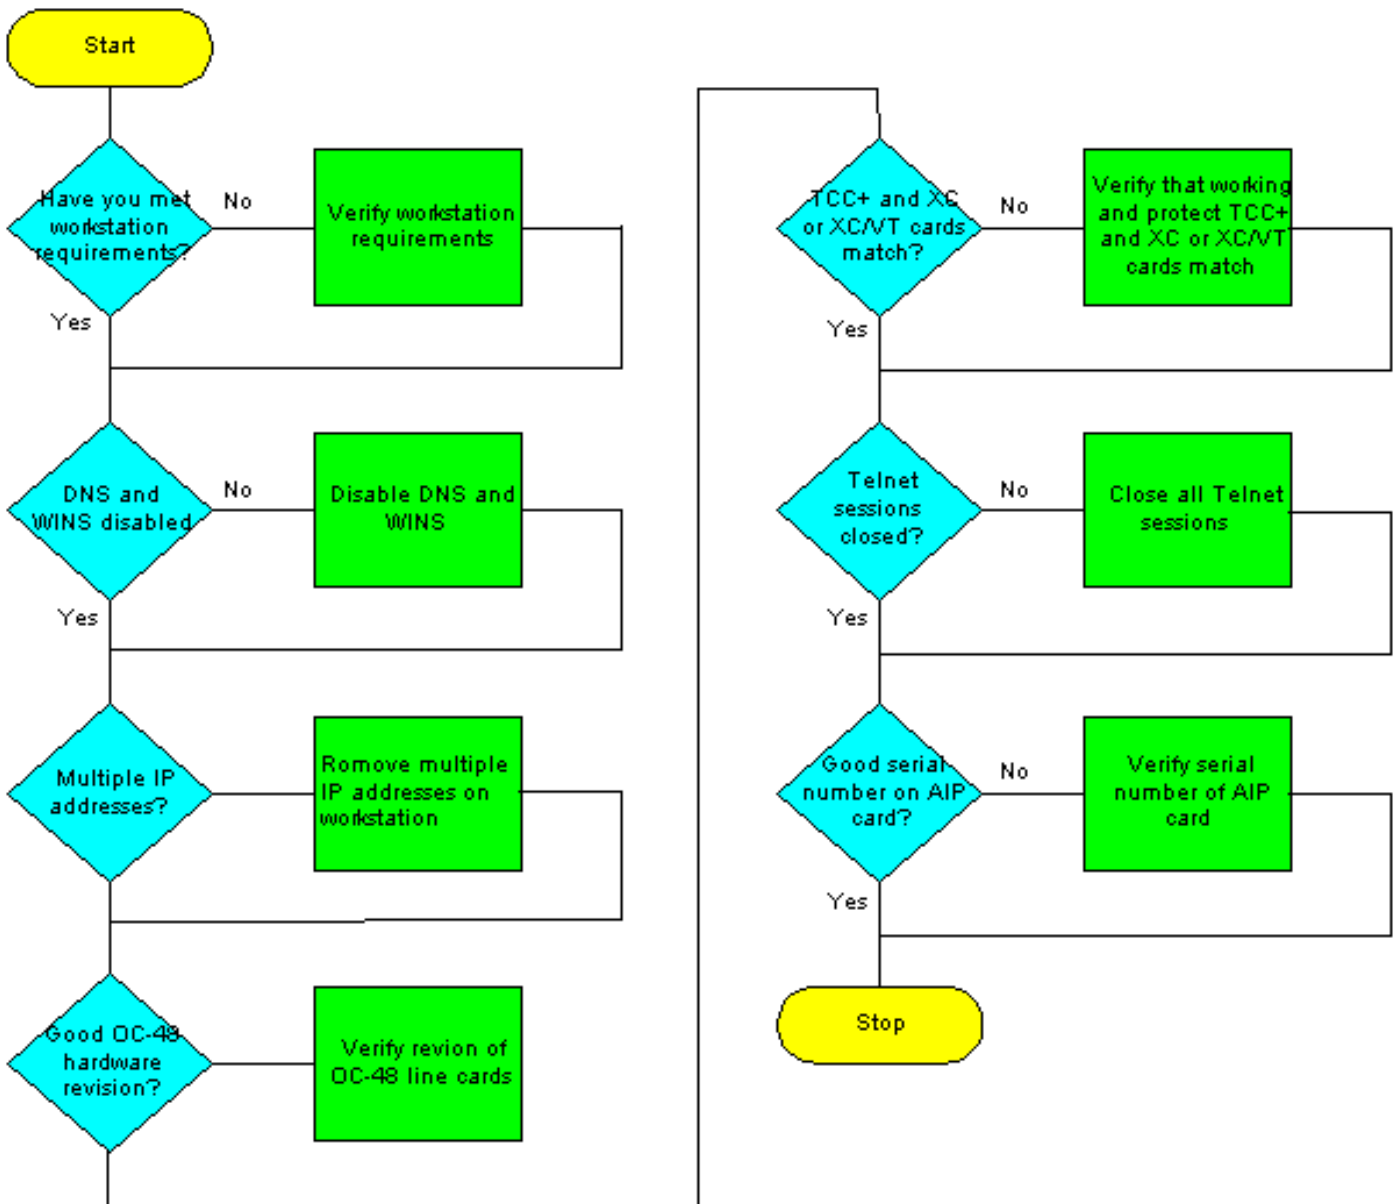
أستخدم المخطط الانسيابي أدناه لمساعدتك في إجراءات المتطلبات الأساسية للترقية.

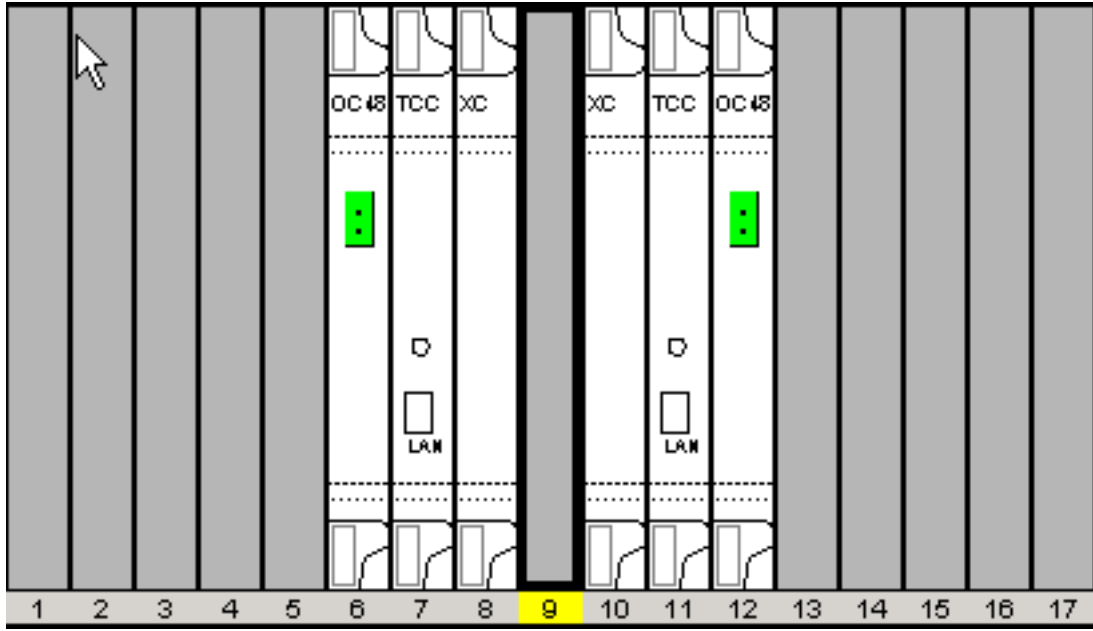
1. قم بتسجيل الدخول إلى العقدة.
2. تأكد من أن الفتحات 7 و 8 و 10 و 11 تحتوي على بطاقات TCC+ و XC (CrossConnect) أو CrossConnect Virtual Tributator (XC-VT) مثبتة. لا يدعم الإصدار x.2.2 العملية

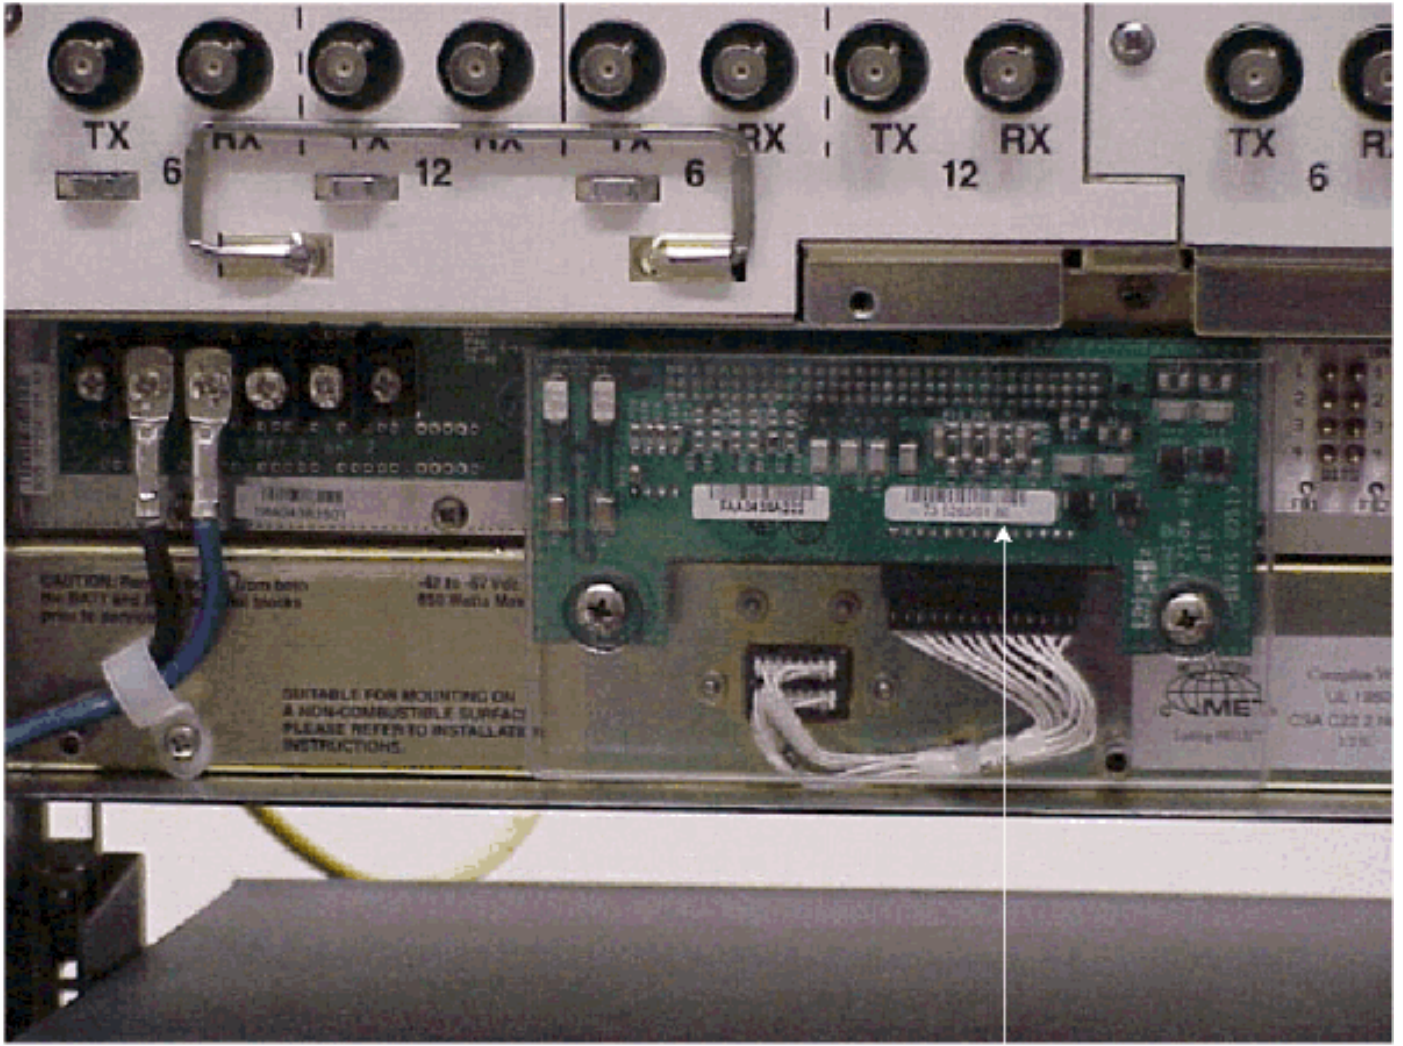
1. انظر إلى الجزء الخلفي من عقدة ONS 15454 وحدد اللوحة الخضراء مع معالج واجهة AIP (ATM) مختومة في الجانب الأيمن (ستكون الكتابة على الجانب بينما تواجه اللوحة).
2. حدد موقع الملصق الذي يحتوي على رقم الجزء. يجب أن يسبق الرقم الرقم P/N على الملصق. **ملاحظة:** إذا لم يكن هناك ملصق برقم جزء، يمكن ختم الرقم على اللوحة نفسها.
3. إذا كان رقم القطعة هو 00015-11-67، ينبغي إستبدال لوحة دليل الطيران. وإلا فإن لوحة دليل الطيران ستدعم ترقية البرنامج.
4. كرر الخطوات 1-3 لجميع العقد في الشبكة.

If the part number is 67-11-00015 then the AIP board needs to be replaced before the software upgrade. Any other part number on the AIP board will support both the release 2.2.2 and 3.0 software upgrades

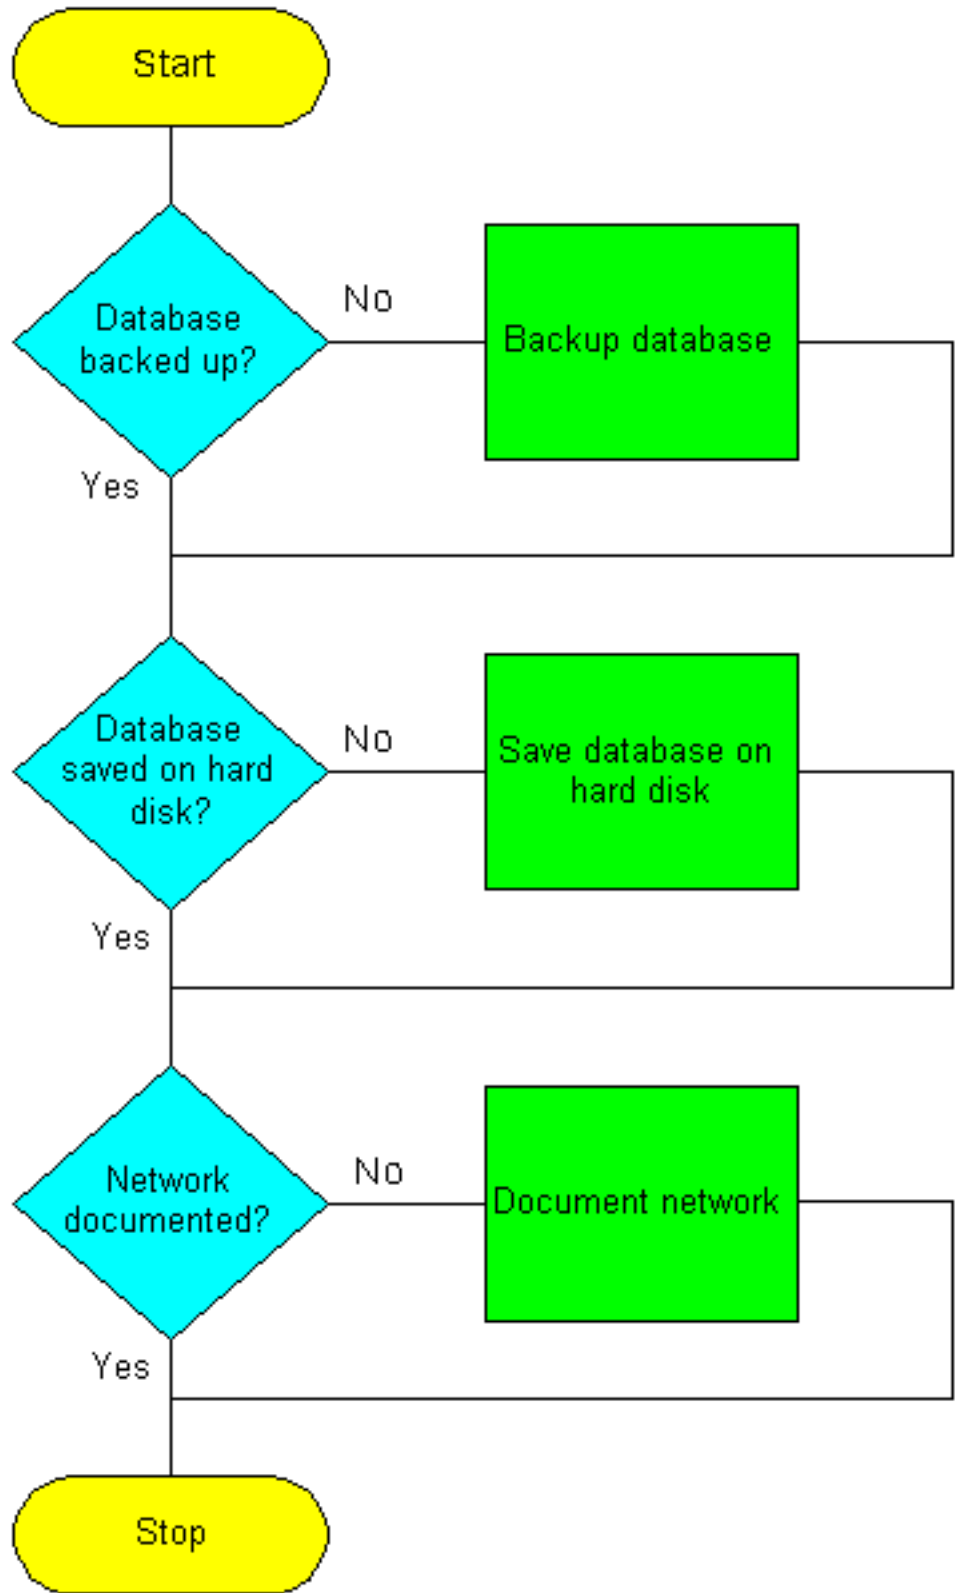
أستخدم المخطط الانسيابي أدناه لمساعدتك في إجراءات ما قبل الترقية.

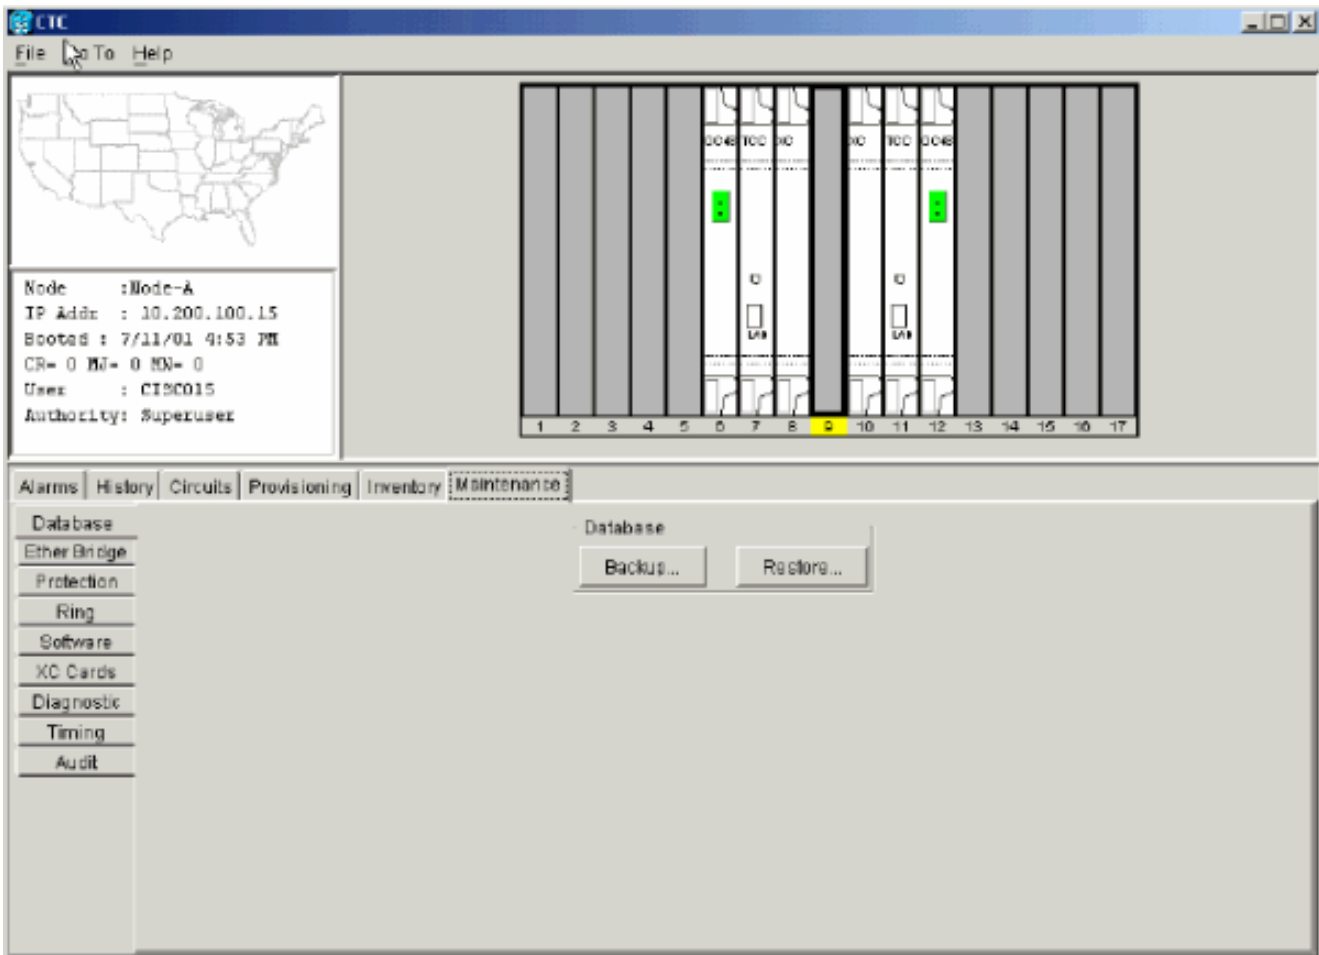
1. قم بتسجيل الدخول إلى CTC.
2. من عرض العقدة، انقر فوق **الصيانة** > علامات تبويب **قاعدة البيانات**، كما هو موضح أدناه:

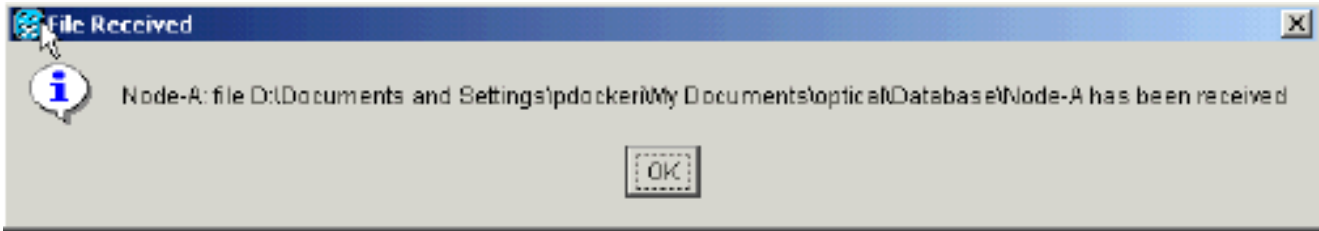
5. طقطقة حفظ. يظهر مربع الحوار تم إستلام الملف، كما هو موضح أدناه:
