# ةصاخلا MSTP ماظن ءاطخأ فاشكتسأ اهحالصإ وقاطنلا جراخ هي بنتلاب

يصف هذا المستند الخطوات المستخدمة لاستكشاف أخطاء تنبيه APC-Out-Of-Range الذي تم طرحه على أنظمة أنظمة أنظمة أنظمة أنظمة أنظمة أنظمة النقل متعددة الخدمات (MSTP) وإصلاحها.

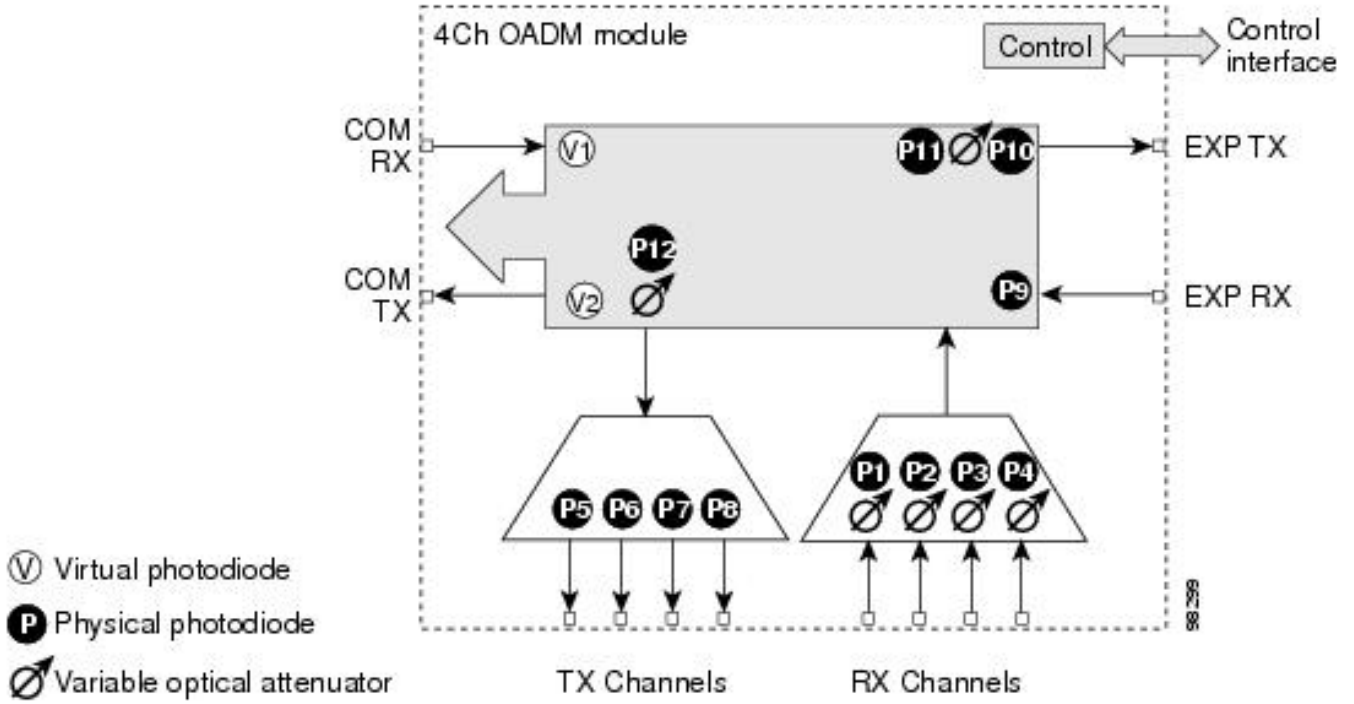
كما هو موضح في الرسم التخطيطي للكتلة الخاص ب AD-4C، هناك صوت واحد (P12) (VOA) لجميع قنوات الإرسال الأربعة.

يشير تنبيه APC-out-of-Range على هذا المنفذ إلى أن المنفذ غير قادر على تحقيق مستوى الطاقة الضوئي المرغوب، والذي يتم توفيره في معلمات ANS؛ قد يكون هذا بسبب تنبيه APC المعطل، والذي لا يعمل عندما تكون التغييرات أكثر من 3dBm-/3+ أو يمكن أن يكون ممكناً إذا لم يتم ترك VOA مع تخفيف.

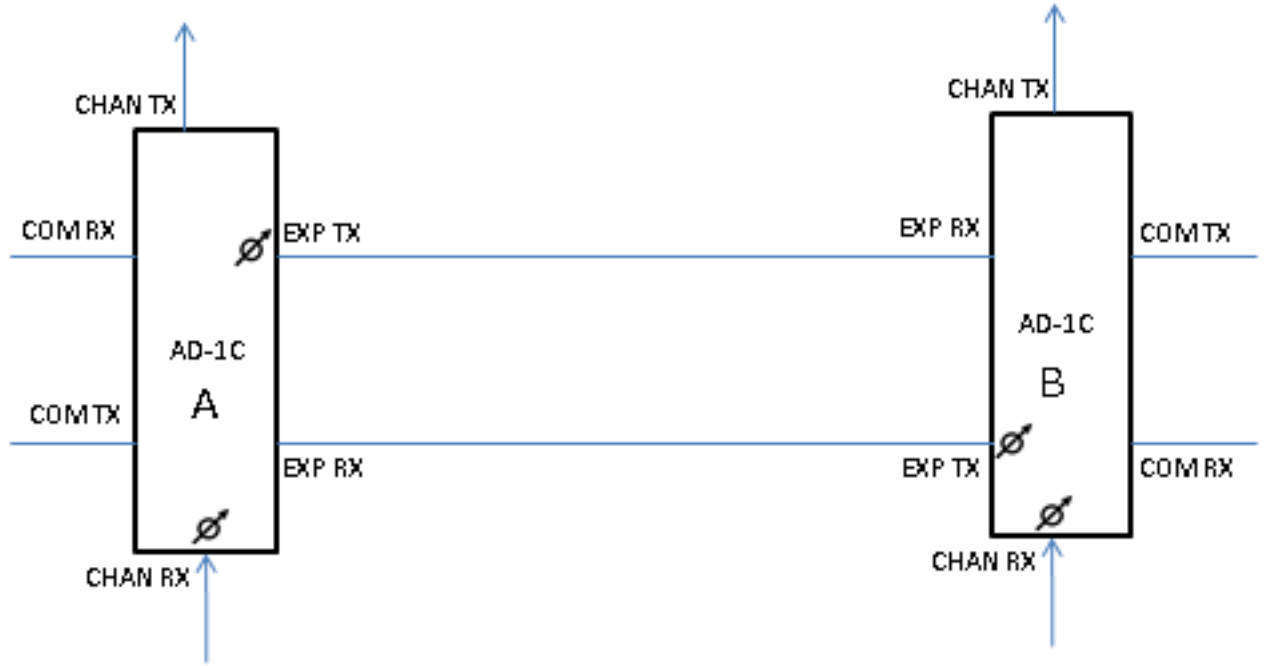
في الرسم التخطيطي لبطاقة الإعلان، يمكنك أن ترى أن هناك VOA على EXP TX. إن ينظر أنت في ال ANS معلم، هناك ثبتت نقطة لمنافذ COM-TX و COM-RX. من المهم أن نفهم السبب في ذلك.

من المخطط، أنت تستطيع فهمت أن أنت تتلقى VOAs على EXP-TX و chan-RX ميناء، والشيء نفسه ينطبق على كل الأنواع الأخرى من البطاقات. في المعلمة ANS، لديك نقطة مجموعة من COM-TX و COM-RX.

يتم تحقيق نقطة الضبط عند قيامك بتعيين VOA أو GAIN. في هذه الحالة، فإنه صوت عفوي. لذلك يمكن تحقيق نقطة المجموعة ل COM TX للبطاقة B كما هو موضح في الرسم التخطيطي إذا قمت بتنظيم VOA لمنفذ EXP-TX للبطاقة A والنقطة VOA لمنفذ CHAN RX للبطاقة B.

وبالتالي، إذا كان هناك تنبيه خارج النطاق APC على منفذ EXP-TX، فهذا يعني أن VOA الخاص ب EXP-TX غير قادر على تنظيم نفسه لتحقيق نقطة مجموعة COM-TX من البطاقة التالية. قد يكون ذلك بسبب زيادة/نقصان مستويات الطاقة الضوئية في منفذ COM-RX أو بسبب مستويات الطاقة الضوئية المناسبة في منفذ CHAN-RX للبطاقة B الموضحة في الرسم التخطيطي.

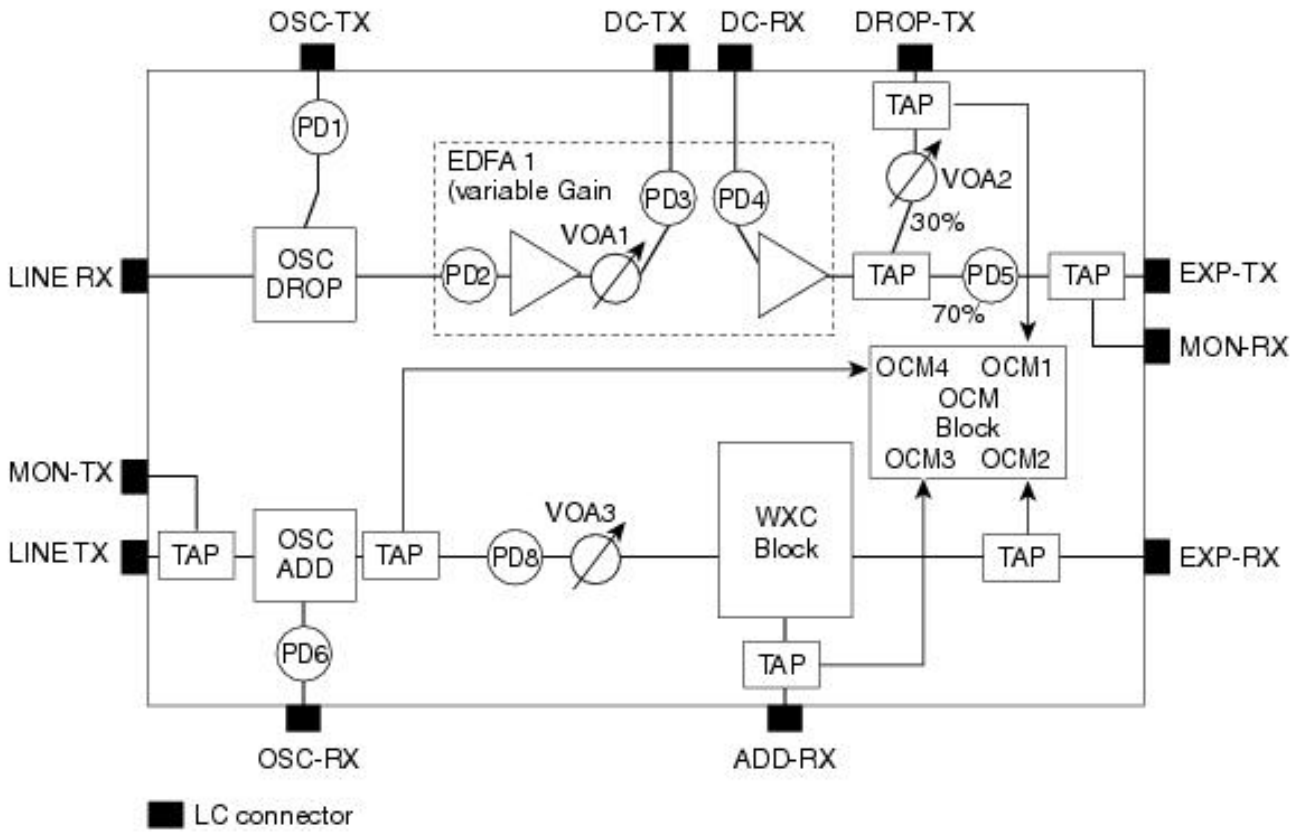
من أجل مسح هذا التنبيه من Line-TX الخاص ببطاقة SMR.1-C-40، من المهم أولاً فهم بنية البطاقة. هنا الرسم التخطيطي للكنتة:

كما هو موضح في هذا المخطط، لا توجد وحدة مكبر بين EXP-RX ومنفذ Line-TX. يرسل منفذ Line-TX الطاقة الضوئية المستلمة على منفذ EXP-RX.

كتلة WXC موجودة من أجل التسوية وضبط الطاقة الضوئية لكل طول موجي إلى مستوى معين. يتم تصميم الطاقة الضوئية المطلوبة لكل طول موجي مسبقاً وتحميلها على العقدة. تسمى معاملات التصميم هذه معاملات ANS.
