# End-to-End-PVC-Management mit Frame Relay to ATM Service Interworking (FRF.8)

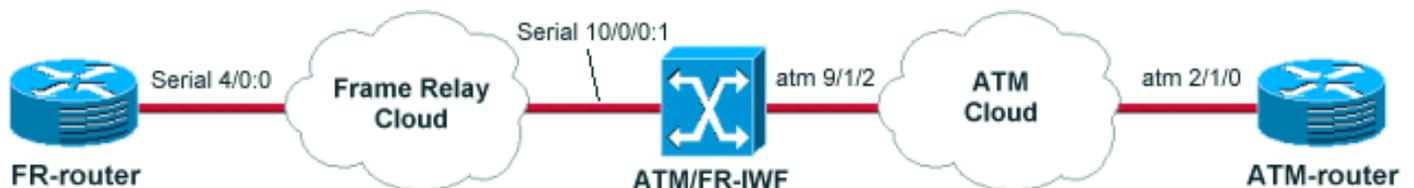
### Netzwerkdigramm

Die Topologie wird wie folgt angezeigt:

**Hinweis:** Der ATM-Router ist ein 7500-Router, der PA-A3-OC3MM in einem VIP2-50 verwendet und 12.1(13)E ausführt. Der FR-Router ist ein 7200-Router mit 12.1(17). Der ATM/FR-IWF-Switch ist ein Catalyst 8540MSR mit 12.1(12c)EY.

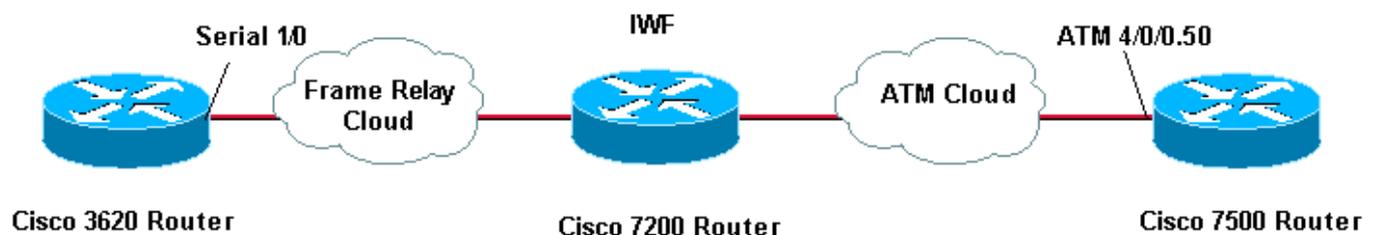
### Netzwerkdiagramm

## Beispiel für die Verwendung eines Cisco 7200-Routers als IWF
