Fehlerbehebung bei Kapselungsfehlern mit dem Befehl `debug atm errors`

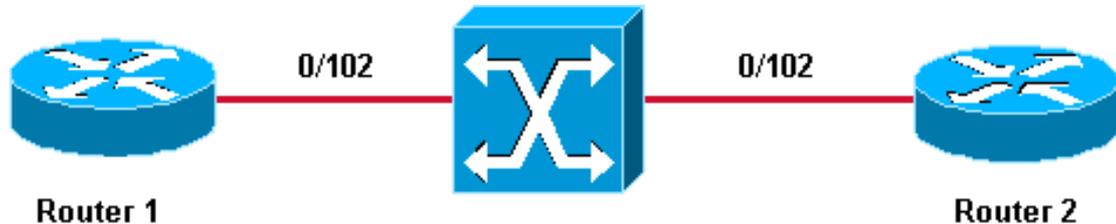
Netzwerkdiagramm

Dieses Dokument basiert auf dieser Netzwerkeinrichtung:

- 0/102 ist der auf beiden Seiten der permanenten virtuellen Verbindung (PVC) zwischen Router 1 und Router 2 zugewiesene Wert für Virtual Path Identifier/Virtual Channel Identifier (VPI/VCI).
- Im Interesse der Klarheit wird 0/102 vom ATM-Switch auf 0/102 umgestellt.
- Diese PVCs wurden auf einer Multipoint-Subschnittstelle erstellt.
