Fehlerbehebung bei PVC-Fehlern bei Verwendung von OAM-Zellen und PVC-Management

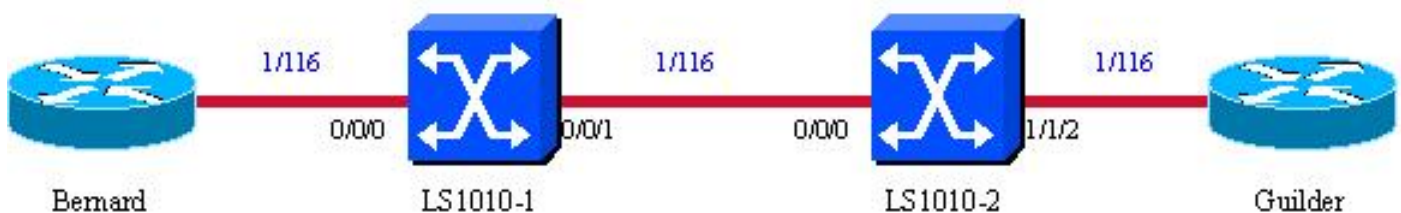
Netzwerkdiagramm

Dieses Dokument basiert auf der folgenden Konfiguration:

- 1/116 ist das dem virtuellen Circuit (VC) zugewiesene VPI/VCI auf dem gesamten Pfad.
- Auf den ATM-Switches wird Cisco IOS 12.0 ausgeführt. Die ATM-Switches wurden so konfiguriert, dass sie bei einem Verbindungsausfall das Alarmsignal/die Remote Defect Indicator (AIS/RDI) senden. Dies wird in diesem Dokument erläutert.
- Sie können Fehler hervorrufen, indem Sie die (Sub-)Schnittstelle auf Guilder ausschalten und beobachten, was auf Bernard passiert. In den Konfigurationen für alle in diesem Dokument enthaltenen Debugging-**Zeitstempel** aktivierten die **Debugdatezeit msec** für den **Dienst**. So können wir die Zeit jedes Ereignisses in **msec** sehen.

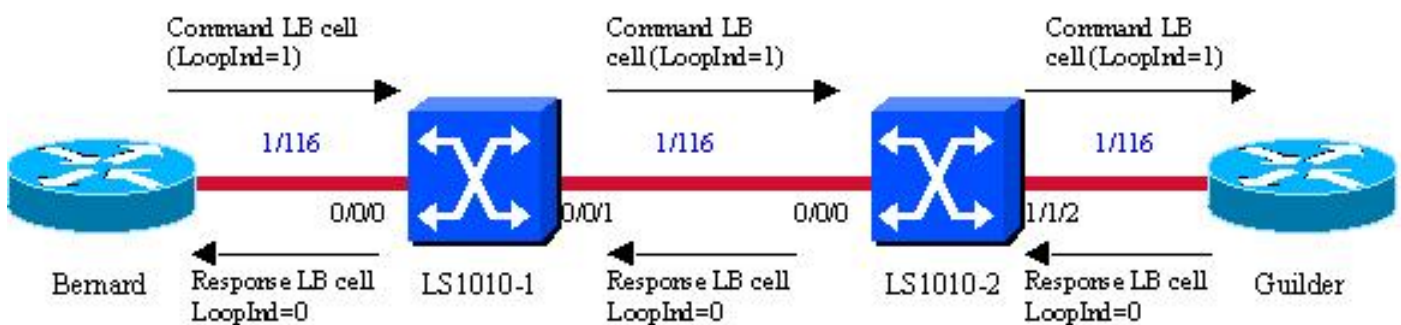
In regelmäßigen Abständen senden Endgeräte (z. B. Router), die für OAM konfiguriert sind, Loopback-Zellen, die im Netzwerk Schleifen bilden müssen. Dieser Schleifenpunkt kann die Maschine am Ende der PVC (End-to-End Loopback Zellen) oder eine Ausrüstung am Pfad (Segment Loopback Zellen) sein.

Bezeichner in der Loopback-Zelle geben an, welches Gerät bzw. welche Geräte die Zelle schleifen sollen. Ein Cisco Gerät, das eine VC terminiert, wenn es eine solche Zelle auf einer PVC empfängt, schleift sie selbst dann, wenn sie nicht für OAM konfiguriert ist. Außerdem enthält jede dieser Zellen eine Richtungsanzeige (um zu ermitteln, ob es sich um einen Befehl oder eine Antwortzelle handelt) und eine Sequenznummer (*Correlation-Tag* oder *Ctag* im Debugger genannt). Die "Command"-Loopback-Zelle und die "Response"-Loopback-Zelle haben dieselbe Sequenznummer.

Das folgende Diagramm zeigt Loopback-Zellen (LB):
