# RateMux - Keine Bildausgabe und Bedeutung von NIT PID PassThru und CASysID

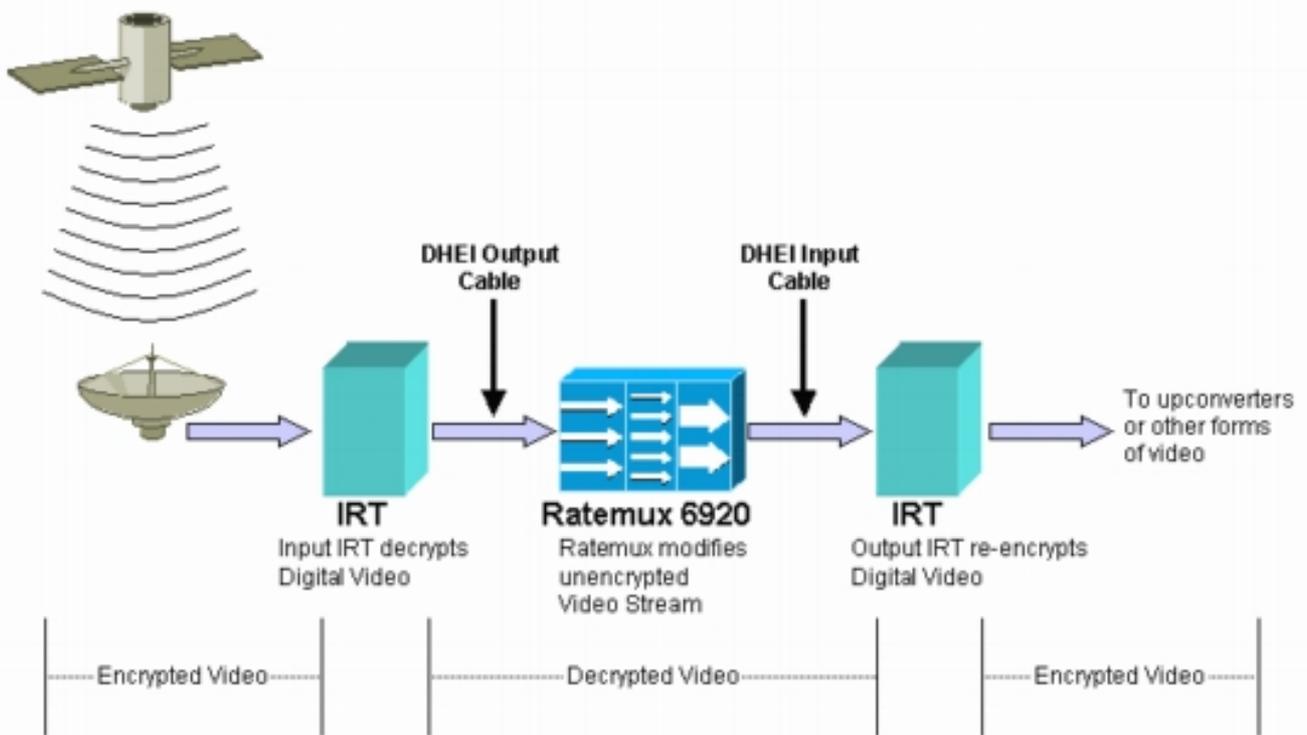
Der RateMux 6920-Multiplexer kann bei verschlüsselten Video-Streams kein Re-Multiplexing oder Komprimierung durchführen. Daher muss ein eingehender MPEG-Video-Stream aus einem Satellitenfeed (wie Headends In The Sky (HITS)) unverschlüsselt sein, bevor er an den RateMux 6920-Multiplexer übermittelt wird. Dies kann über ein Motorola IRT-Gerät erfolgen, das an die Eingabe des RateMux-Multiplexers angeschlossen ist. Bei Verwendung von DHEI-Schnittstellen (DigiCable Headend Expansion Interface) muss ein DHEI-Ausgangskabel zwischen der Ausgabe des Motorola IRT und der Eingabe des RateMux-Multiplexers angeschlossen werden.

Nachdem der RateMux-Multiplexer ein Re-Multiplexing oder eine Komprimierung für die Video-Eingangsstreams durchführt, muss der resultierende Video-Stream erneut verschlüsselt werden, damit er sicher an Kunden verteilt werden kann. Diese Neuverschlüsselung wird normalerweise von einem anderen Motorola IRT-Gerät durchgeführt. Wenn DHEI-Schnittstellen zwischen der Ausgabe des RateMux-Multiplexers und der Eingabe des Motorola IRT verwendet werden, sollte ein DHEI-Eingangskabel verwendet werden.

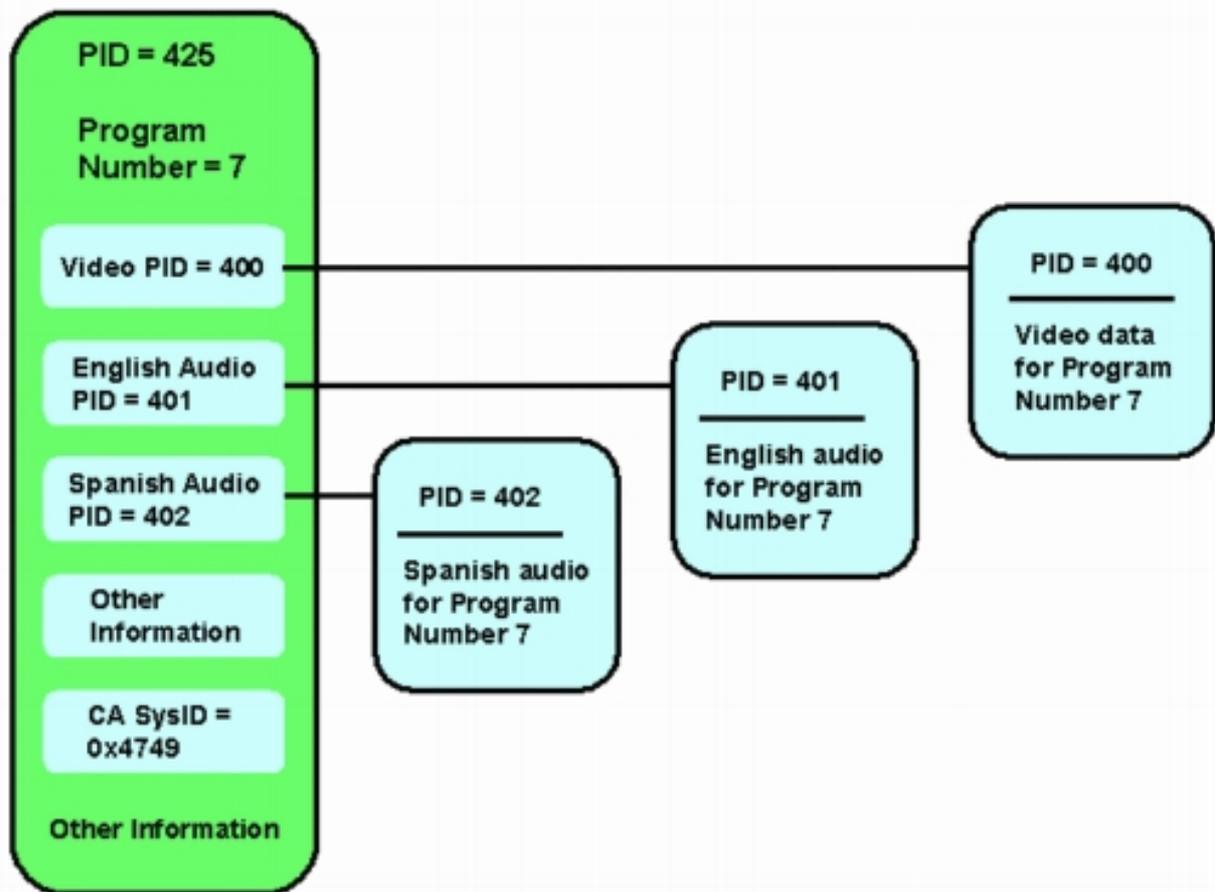
## PMT Table

Die PMT-PID ist eine Tabelle, die Informationen darüber enthält, welche PIDs einem Programm zugeordnet sind. Das folgende Diagramm zeigt einen Teil des PMT für die Programmnummer 7.

Dem Programm sind drei PIDs zugeordnet: eine für Video und zwei für Audio. Neben PID und anderen Informationen enthält der PMT auch einen Parameter, der als Conditional Access System ID (CA SysID) bezeichnet wird. Damit ein Motorola IRT-Gerät ein MPEG-Programm verschlüsseln kann, muss die CA SysID für dieses Programm auf den Hexadezimalwert 47 49 festgelegt werden. Diese Werte entsprechen den ASCII-Zeichen G bzw. I.

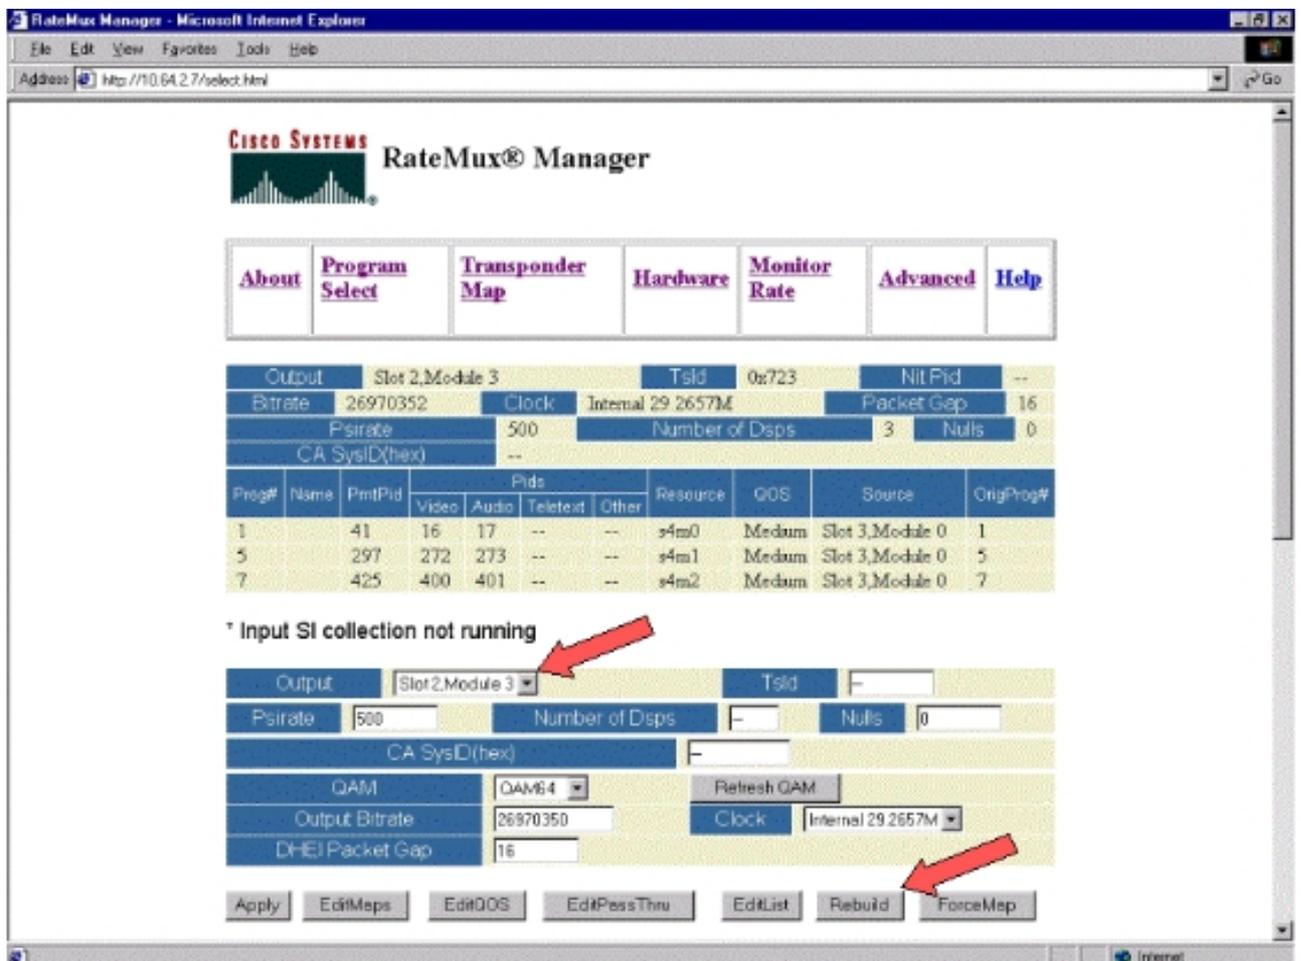
- Öffnen Sie die Seite Programmauswahl. Gehen Sie wie folgt vor: Klicken Sie oben auf der Webseite auf **Programmauswahl**. Stellen Sie sicher, dass im Dropdown-Feld Ausgabe der richtige Ausgabeport ausgewählt ist. Klicken Sie auf die Schaltfläche **Neuerstellen**, um die Konfigurationsseite zu aktualisieren. **Hinweis:** Es ist wichtig, dass Sie auf **Rebuild** klicken, bevor Sie Änderungen an der Konfiguration des RateMux-Multiplexers vornehmen. Andernfalls geht jede zuvor eingegebene Konfiguration verloren.
- Wenn Sie den RateMux-Multiplexer bereits so konfiguriert haben, dass einige Programme neu zugeordnet werden, sieht die Anzeige ähnlich der folgenden Abbildung aus. Wenn Sie den RateMux-Multiplexer noch nicht so konfiguriert haben, dass Programme neu zugeordnet werden können, finden Sie Anweisungen in den [RateMux Software Release Notes](#) für Ihre aktuelle Softwareversion.

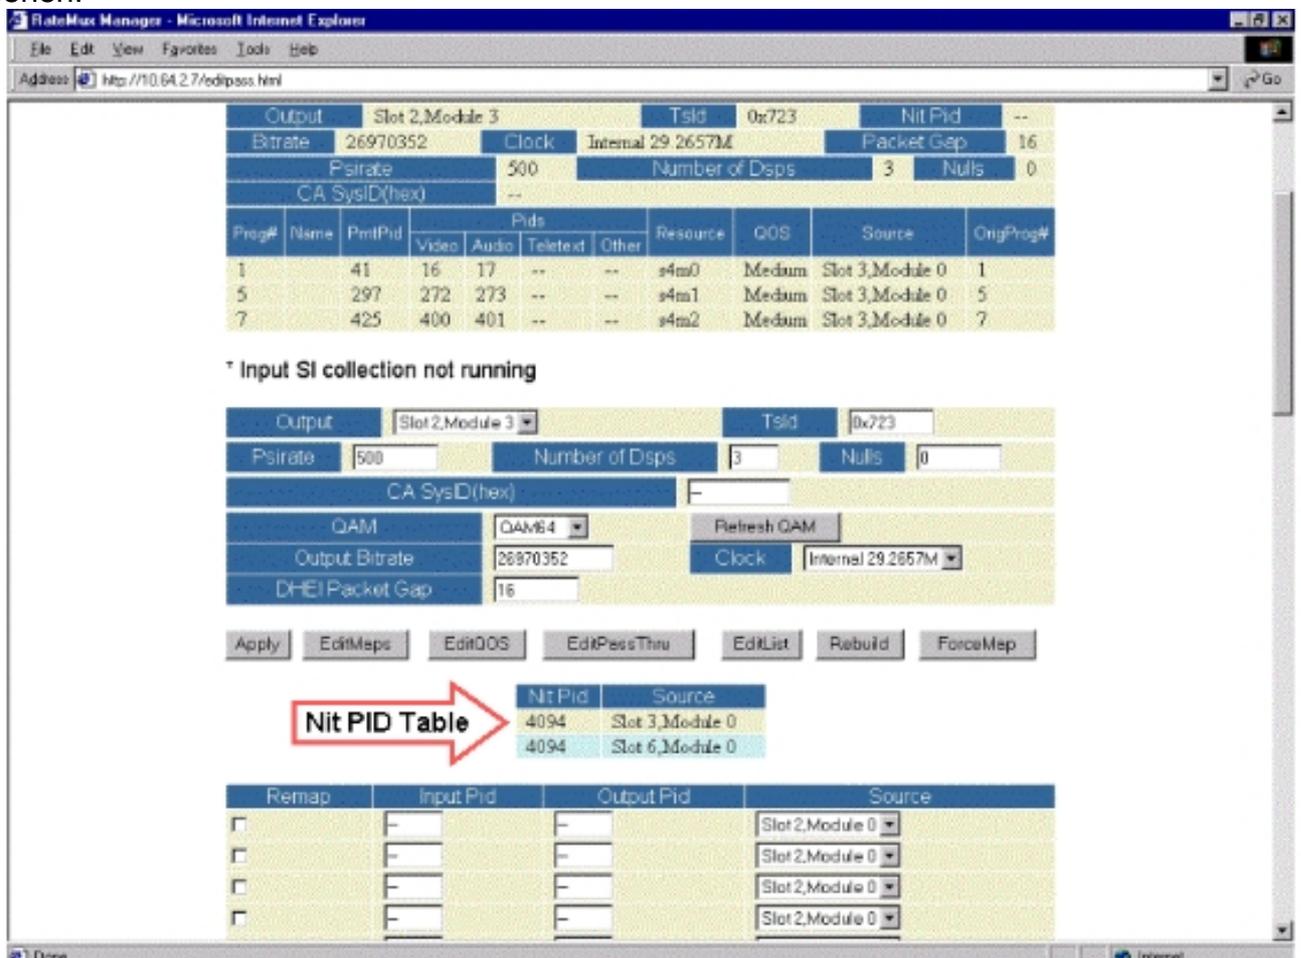
5. Klicken Sie auf die **EditPassThru**-Schaltfläche, und scrollen Sie nach unten zur Mitte der angezeigten Webseiten. Sie sollten eine ähnliche Abbildung sehen:

- Unten auf der Seite zeigt der RateMux-Multiplexer eine Tabelle mit der PID-Nummer und den Eingangsports, an denen NIT-PIDs vorhanden sind. In diesem Fall sind an den Eingangsports der Steckplätze 3, 0 und 6, Modul 0 NIT-PIDs vorhanden. Die Anzahl der NIT-PID beträgt in der Regel 4094.
- In dieser Phase müssen Sie festlegen, welcher Eingangsport die NIT-PID von unserem ausgewählten Ausgangsport übergeben soll. In dem im Diagramm unten gezeigten Fall wurde entschieden, die NIT-PID von Steckplatz 6, Modul 0 zu durchlaufen, da der von diesem Eingangsport eingehende Stream tendenziell zuverlässiger ist. Die Eingabe-PID- und Ausgabe-PID-Nummern entsprechen denen in der NIT PID-Tabelle.

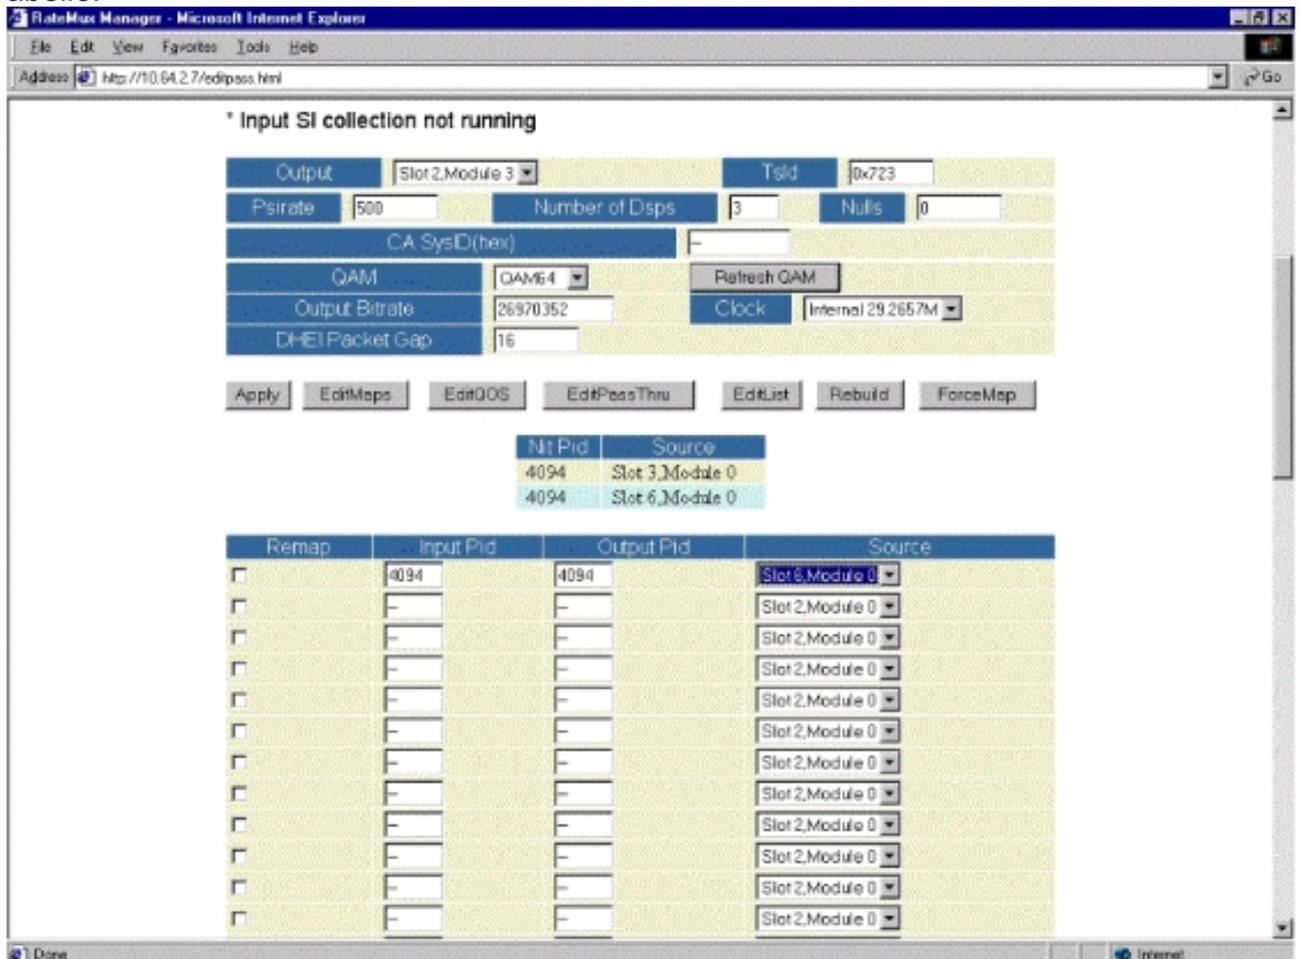
- Nachdem die NIT PID für PassThru ausgewählt wurde, klicken Sie auf die Schaltfläche **Apply** (Übernehmen), und eine Seite, die der folgenden ähnelt, wird angezeigt. Nun wird die Passed Thru NIT PID oben auf der angezeigten Webseite angezeigt.
