Ersatz für Spine-Switch des Nexus 9236C - CPAR

Dieses Dokument beschreibt die Schritte, die erforderlich sind, um einen fehlerhaften Spine-Switch (Nexus 9236C) in einer Ultra-M-Konfiguration zu ersetzen.

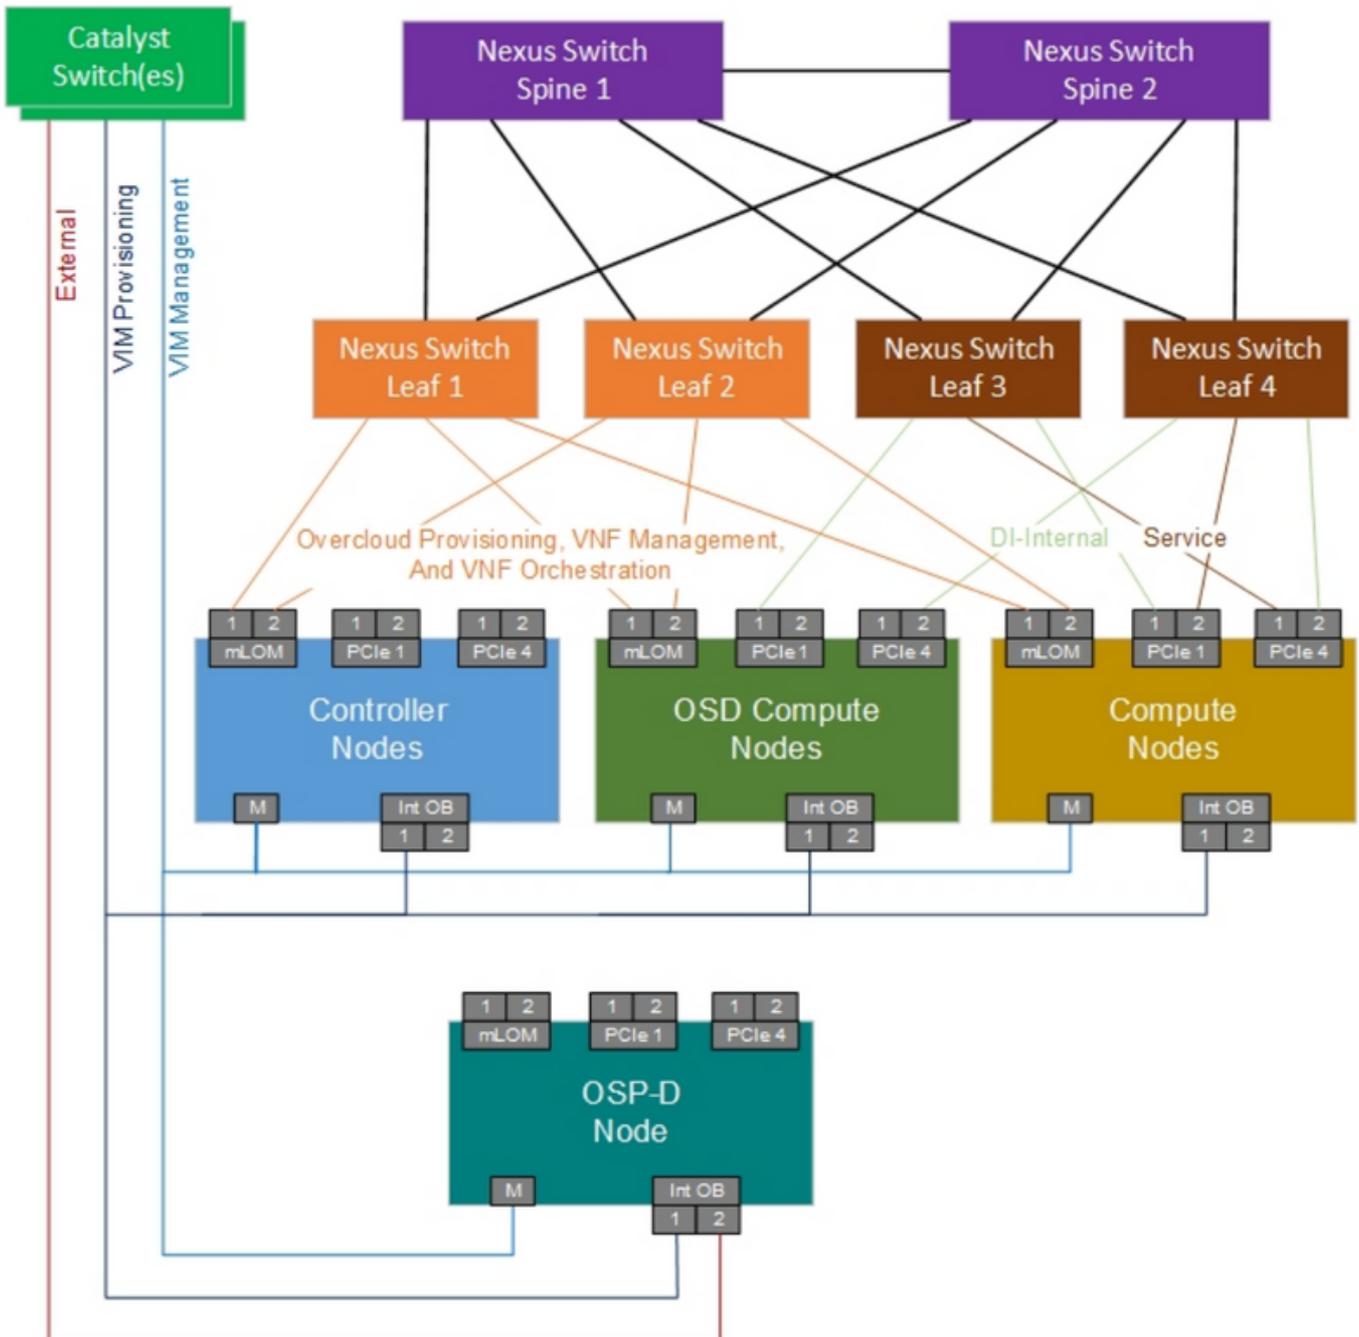
Dieses Bild zeigt die Netzwerktopologie einer Ultra-M-Konfiguration:

Hinweis: Die Netzwerktopologie ist nur eine Darstellung, die Verbindungen zwischen den Switches können geringfügig variieren. Sie hängt von der bereitgestellten Lösung ab.

Ultra-M ist eine vorkonfigurierte und validierte Kernlösung für virtualisierte mobile Pakete, die die Bereitstellung von VNFs vereinfacht. Die Server, die Teil des Ultra-M-Setups sind, sind mit drei verschiedenen Switchtypen verbunden:

- Catalyst-Switch
- Leaf-Switch
- Spine-Switch
