# Fehlerbehebung bei DLSw+-Schaltungsverbindungen

In diesem Dokument wird der Prozess zur Fehlerbehebung bei DLSw+-Schaltkreisverbindungen (Data Link Switching plus) erläutert.

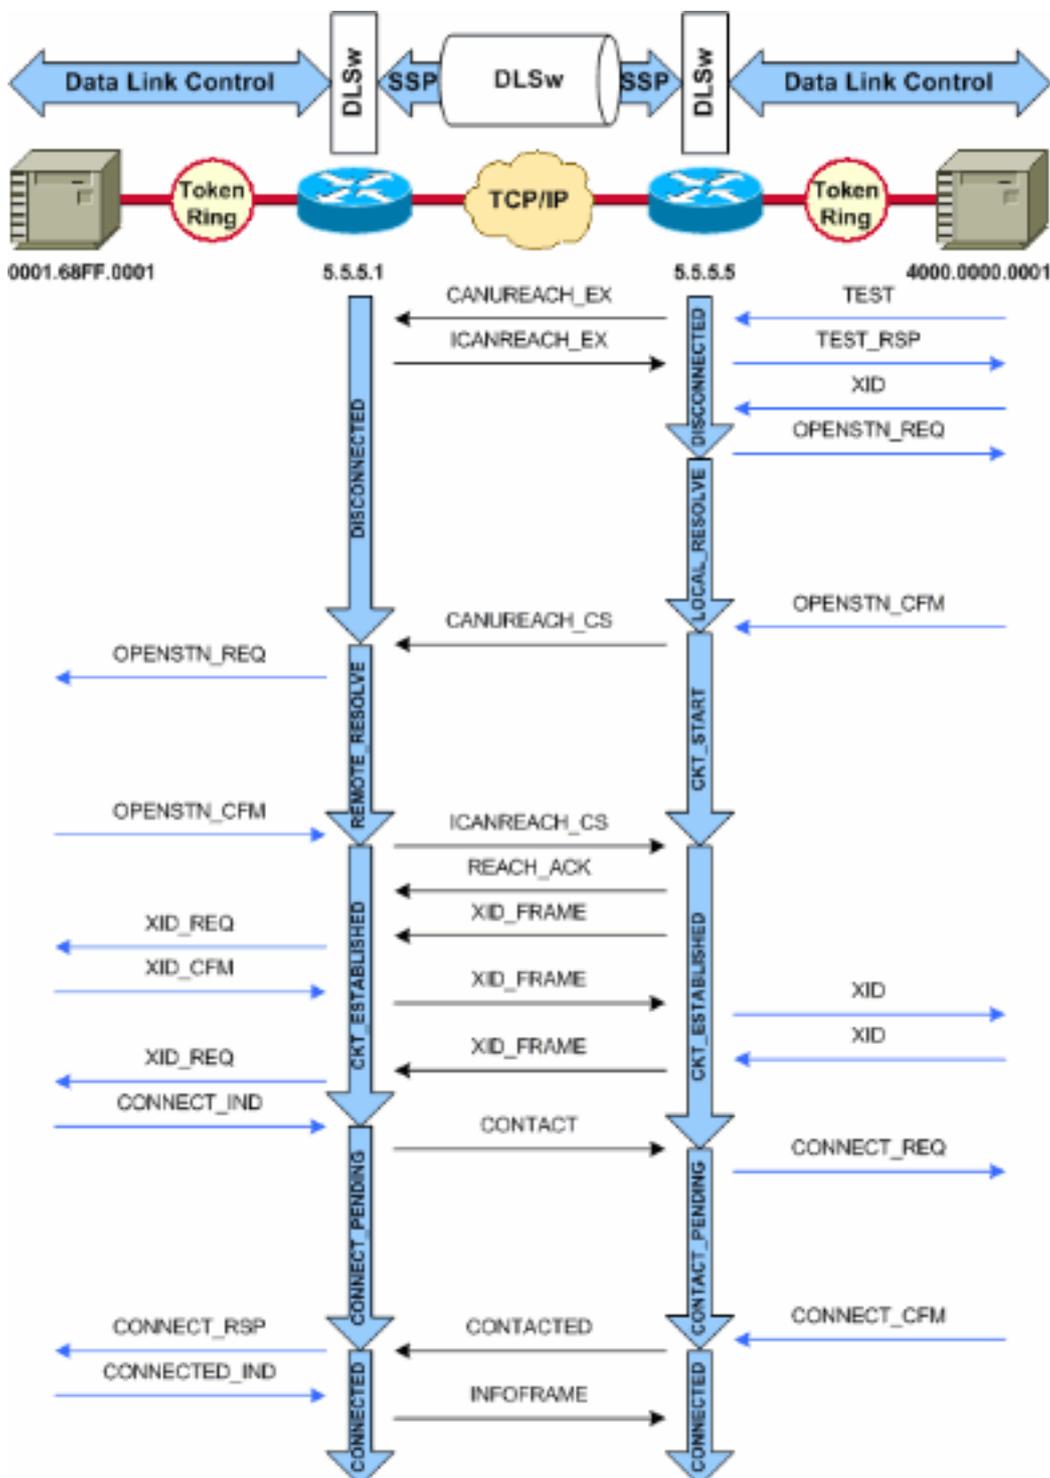
### **DLSw+ Circuit-Establishment-Staaten**

**Hinweis:** Die häufigste Ursache für das Einstecken von Schaltungen im CKT\_ESTABLISHED-Zustand ist ein inaktiver Host Virtual Telecommunications Access Method (VTAM) Switched Major Node.

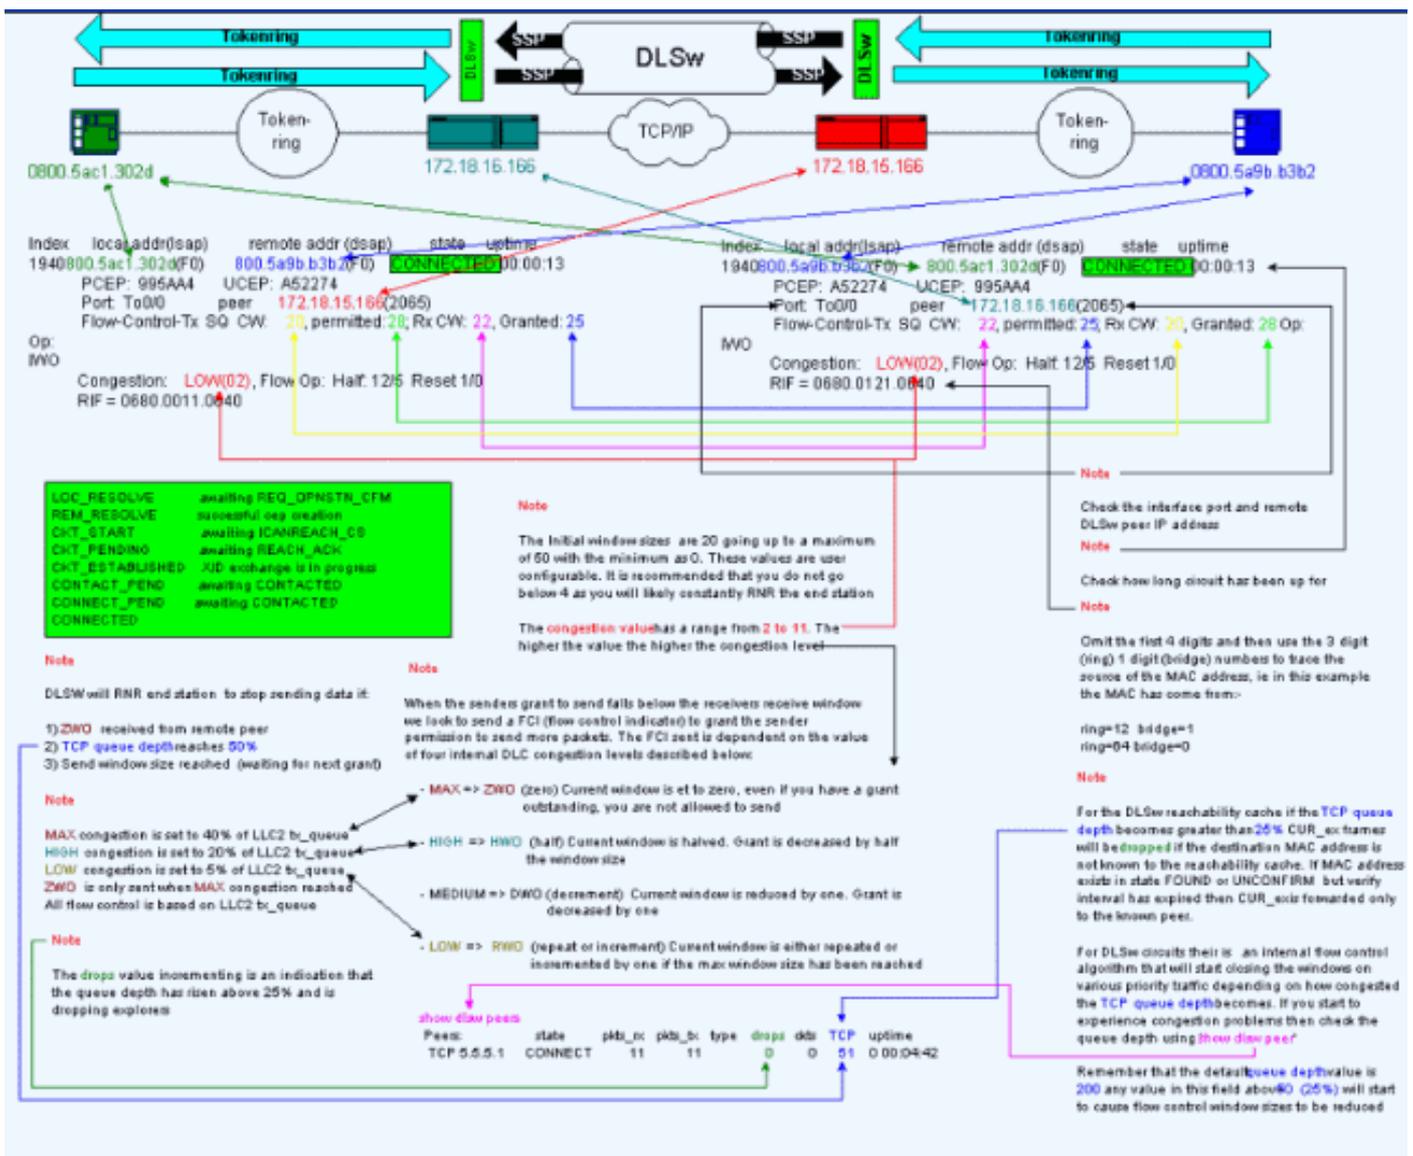
- **detail???** (Optional) Zeigt Informationen zum Schaltungsstatus im erweiterten Format an.
- **MAC-Adresse ??** (Optional) Gibt die MAC-Adresse an, die bei der Schaltkreissuche verwendet wird.
- **sap-value value???** (Optional) Gibt das SAP an, das bei der Schaltkreissuche verwendet werden soll.
- **circuit id???** (Optional) Gibt die Circuit-ID des Circuit-Index an.

Informationen zur Ausgabe dieses Befehls finden Sie unter [DLSw+-Konfigurationsbefehle](#) und im nächsten Diagramm.
