# VIP-CPU mit 99 % und Rx-Side-Buffering

In diesem Dokument wird erläutert, warum die VIP-CPU (Versatile Interface Processor) mit 99 % ausgeführt wird und was Rx-seitige Puffer sind.

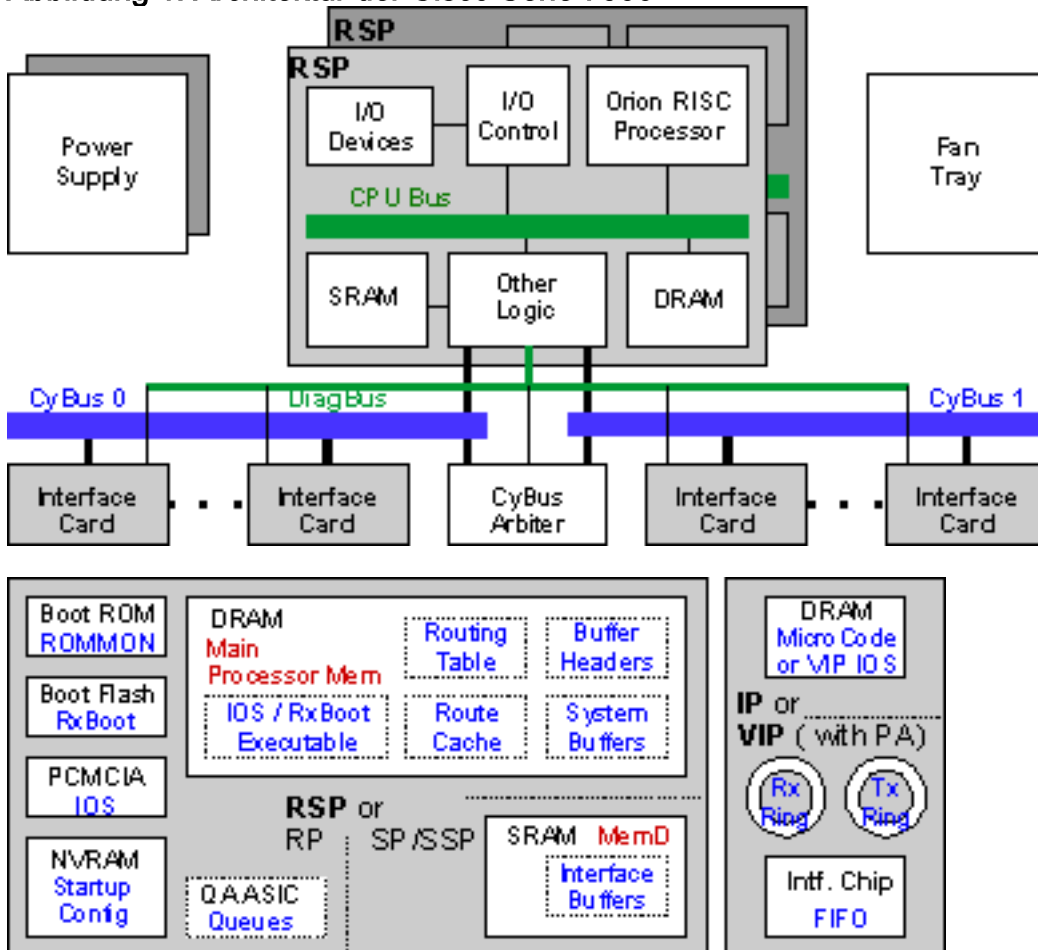
Abbildung 1: Architektur der Cisco Serie 7500

Jeder Schnittstellenprozessor (Legacy-IP oder VIP) verfügt über eine Verbindung zu einem erweiterten Hochgeschwindigkeits-Systembus, dem so genannten CyBus. Route/Switch Processors (RSPs) sind mit zwei CyBuses verbunden (siehe [Abbildung 1](#)).

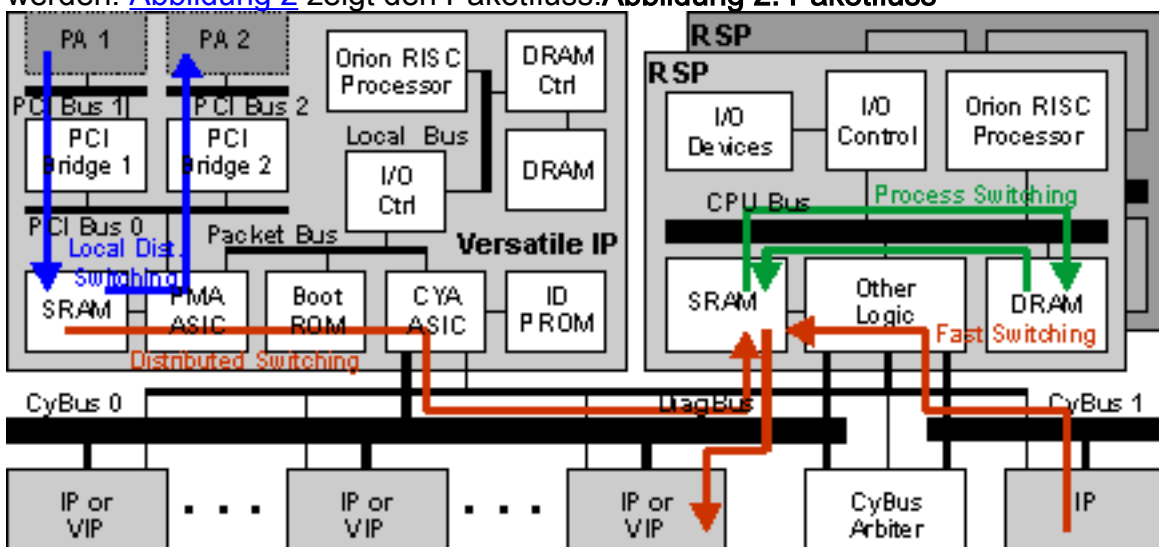
- Paketspeicher** Auf einem VIP enthält der Paketspeicher Paketpuffer (Partikel), die für Pakete verwendet werden, die von einer VIP-Schnittstelle empfangen oder an diese gesendet werden. [Abbildung 2](#) zeigt den Paketfluss. **Abbildung 2: Paketfluss**

Dieser Abschnitt konzentriert sich auf ein VIP, bei dem verteiltes Switching aktiviert ist, da die Rx-seitige Pufferung normalerweise erfolgt, wenn ein Paket diesem Switching-Pfad folgt. Es sind verschiedene Szenarien möglich, die hier erläutert werden: **Szenario 1:** Wenn die ausgehende Schnittstelle nicht überlastet wird. Ein Paket wird auf einem Port-Adapter (PA) empfangen und

in einen Paket-Puffer im Paketspeicher verschoben. Wenn das VIP das Paket nicht verteilen kann, leitet es das Paket an den RSP weiter, der die Switching-Entscheidung trifft. Wenn das VIP die Switching-Entscheidung treffen kann und sich die ausgehende Schnittstelle im selben VIP befindet, wird das Paket an die ausgehende Schnittstelle gesendet. Das Paket wird im VIP als "lokal geschickt" bezeichnet, da es den Bus nicht überquert. Wenn das VIP die Switching-Entscheidung treffen kann und sich die ausgehende Schnittstelle in einem anderen Steckplatz befindet, versucht das VIP, das Paket über den Bus in die txqueue (in MEMD) der ausgehenden Schnittstelle zu kopieren. Das Paket wird dann über den Bus in die ausgehende (V)IP kopiert und an die Leitung gesendet. **Szenario 2:** Wenn die ausgehende Schnittstelle überlastet ist. Es gibt zwei Möglichkeiten: Wenn die Warteschlangenverwaltung für die ausgehende Schnittstelle konfiguriert wird, überträgt der VIP das Paket in die txqueue in MEMD, und das Paket wird sofort vom Warteschlangencode aus der Warteschlange gezogen. Wenn RSP-basierte Warteschlangen konfiguriert sind, wird das Paket in die Systempuffer im Prozessorspeicher des RSP kopiert. Wenn VIP-basierte Warteschlangen verwendet werden, wird das Paket in den Paketspeicher des ausgehenden VIP kopiert. Wenn die Warteschlangenstrategie der Ausgangsschnittstelle FIFO lautet, verwirft die Schnittstelle das Paket nicht sofort (dies geschieht normalerweise mit FIFO, wenn eine ausgehende Schnittstelle überlastet wird). Stattdessen puffert das eingehende VIP das Paket im Paketspeicher, bis wieder einige Puffer für die ausgehende Schnittstelle verfügbar sind. Dies wird als Rx-Side-Pufferung bezeichnet.
