Fehlerbehebung bei gängigen EIGRP-Problemen

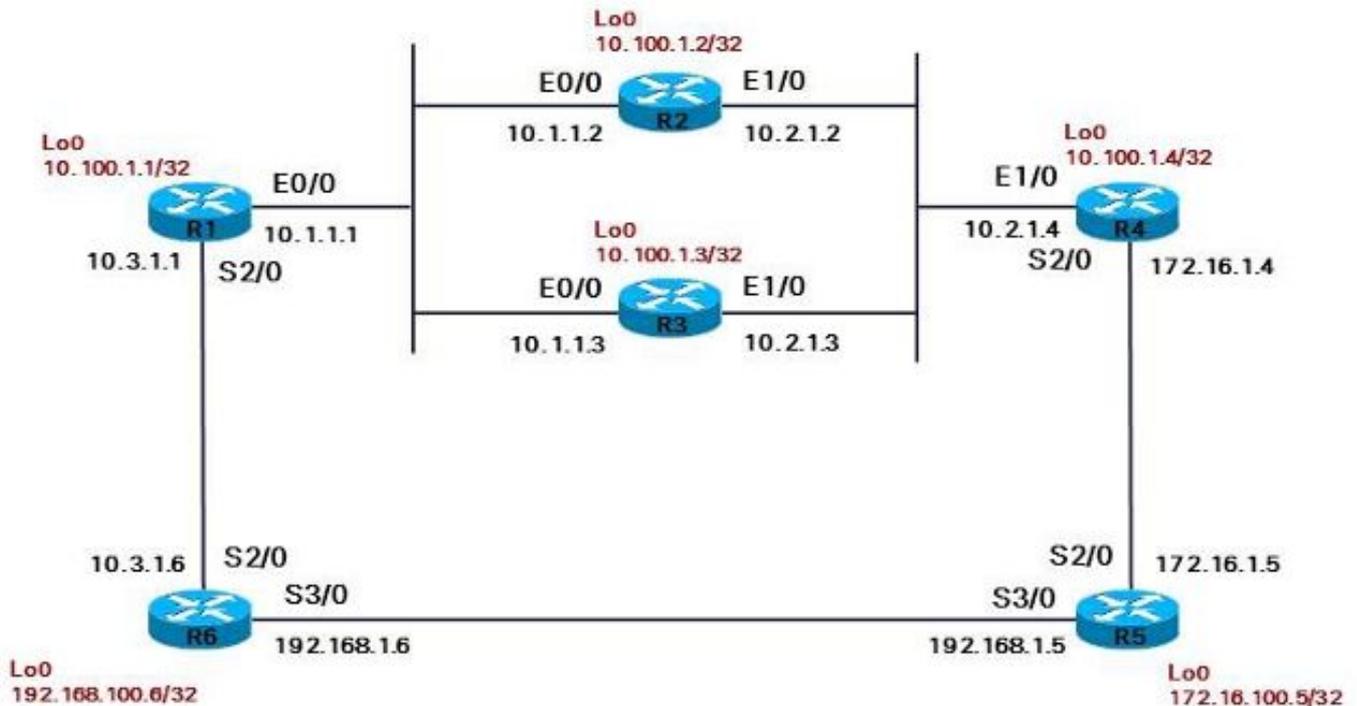
Die Topologie in diesem Dokument:

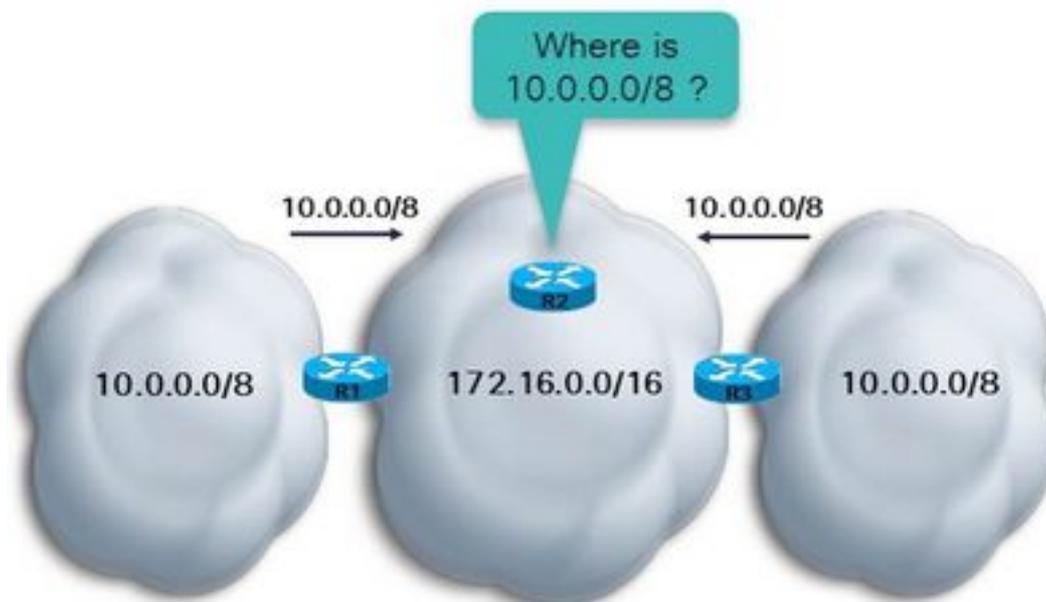
EIGRP führt standardmäßig die Zusammenfassung an den Hauptnetzwerksgrenzen (Netzwerke A, B und C) aus. Das bedeutet, dass spezifischere Routen als die /8-Präfixe bei Haupt-Netzwerktyp A, die /16-Präfixe bei Haupt-Netzwerktyp B bzw. die /24-Präfixe bei Haupt-Netzwerktyp C verloren gehen, wenn sie ihre Grenzen überschreiten. Hier ist ein Beispiel, bei dem die automatische Zusammenfassung ein Problem verursacht:

Wie dargestellt, ist auf den Routern R1 und R3 unter „router EIGRP“ *auto-summary* aktiviert. Der Router R2 empfängt 10.0.0.0/8 von beiden Routern R2 und R3, da sowohl R2 als auch R3 Grenzrouter zwischen den Netzwerken der Hauptklasse A 10.0.0.0/8 und 172.16.0.0/16 sind. Der Router R2 kann die Route 10.0.0.0/8 über R1 und R3 haben, wenn die Metrik identisch ist. Andernfalls hat R2 die Route 10.0.0.0/8 entweder über R1 oder über R3, abhängig vom Pfad, der die geringsten Kosten verursacht. In beiden Fällen kann R2, wenn er Traffic an bestimmte Subnetze von 10.0.0.0/8 senden muss, nicht sicher sein, dass dieser sein Ziel erreicht, da sich ein Subnetz von 10.0.0.0/8 entweder nur in der linken oder in der rechten Netzwerk-Cloud befinden kann.

Um dieses Problem zu beheben, geben Sie einfach unter dem „router EIGRP“-Prozess **no auto-summary** ein. Der Router verteilt dann die Subnetze der Hauptnetzwerke über die Grenze. In neueren Cisco IOS-Versionen ist die Einstellung *no auto-summary* das Standardverhalten.

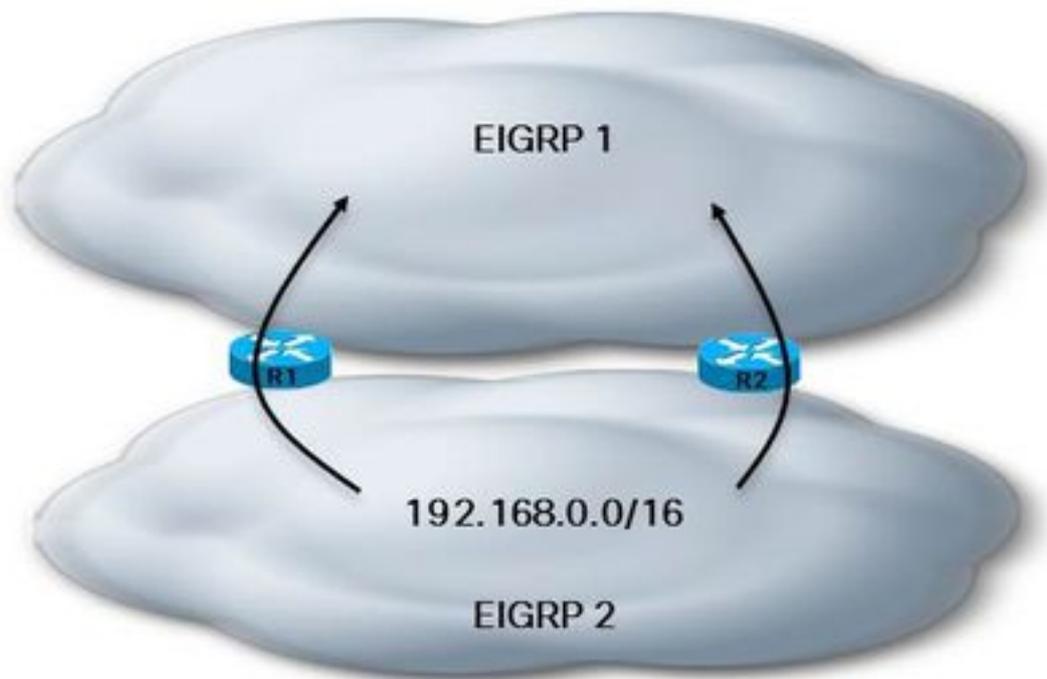
Wenn eine Route über zwei EIGRP-Prozesse erlernt wird, kann nur einer der EIGRP-Prozesse die Route in der RIB installieren. Der Prozess mit der geringsten administrativen Distanz installiert die Route. Wenn die administrative Distanz gleich ist, installiert der Prozess mit der niedrigsten Metrik die Route. Wenn die Metrik ebenfalls identisch ist, installiert der EIGRP-Prozess mit der niedrigsten EIGRP-Prozess-ID die Route in der RIB. In der Topologietabelle des anderen EIGRP-Prozesses kann die Route ohne Nachfolger und mit unendlichem FD-Wert installiert werden.

Hier ein Beispiel:

```
R1#show ip eigrp topology 192.168.1.0 255.255.255.0
IP-EIGRP (AS 1): Topology entry for 192.168.1.0/24
  State is Passive, Query origin flag is 1, 1 Successor(s), FD is 2681856
  Routing Descriptor Blocks:

10.3.1.6 (Serial2/0), from 10.3.1.6, Send flag is 0x0
    Composite metric is (2681856/2169856), Route is Internal
  Vector metric:
    Minimum bandwidth is 1544 Kbit
    Total delay is 40000 microseconds
    Reliability is 255/255
    Load is 1/255
    Minimum MTU is 1500
    Hop count is 1
IP-EIGRP (AS 2): Topology entry for 192.168.1.0/24
  State is Passive, Query origin flag is 1, 0 Successor(s), FD is 4294967295
  Routing Descriptor Blocks:
