Fehlerbehebung bei HSRP-Problemen in Catalyst Switch-Netzwerken

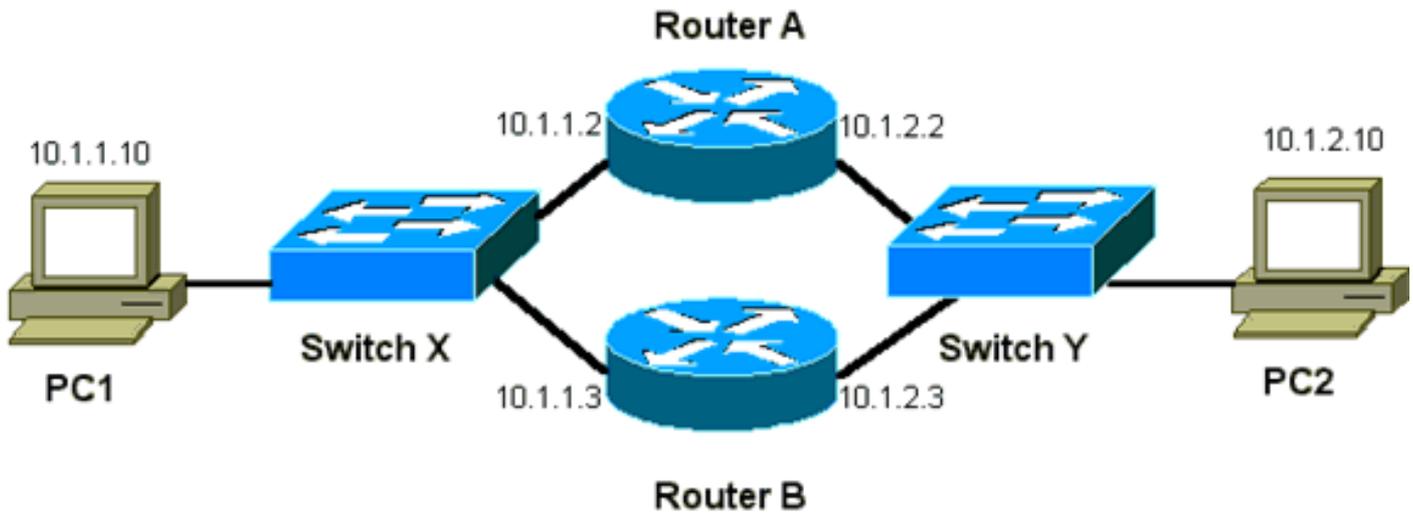
"Slot0:" MAC-Adresse IP-Adresse Subnetzmaske Standardgateway

MAC-Adresse	IP-Adresse	Subnetzmaske	Standardgateway
PC1	0000.0c00.0001	10.1.1.10	255.255.255.0	10.1.1.1
PC2	0000.0c00.1110	10.1.2.10	255.255.255.0	10.1.2.1

Konfiguration von Router A (aktiver Router)

Konfiguration von Router B (Standby-Router)

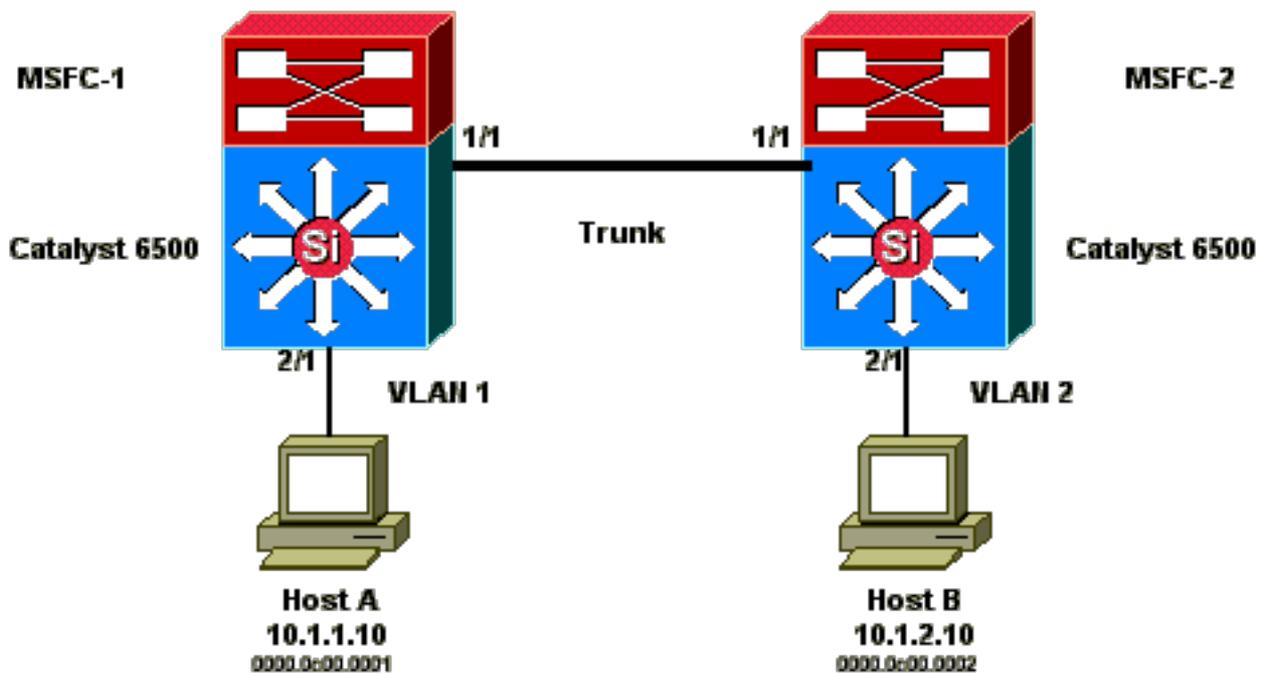
Dieses Diagramm veranschaulicht dieses Problem. Dieses Topologiebeispiel umfasst Catalyst 6500 mit Multilayer-Switch-Funktionskarten (MSFCs) auf jedem Switch. In diesem Beispiel werden zwar MSFCs verwendet, Sie können jedoch stattdessen einen beliebigen Router verwenden. Beispiele für Router, die Sie verwenden können, sind das Route Switch-Modul (RSM), der Gigabit-Switch-Router (GSR) und Cisco 7500. Die Hosts sind direkt mit den Ports am Switch verbunden. Die Switches sind über einen Trunk miteinander verbunden, der als Träger für Datenverkehr für VLAN 1 und VLAN 2 fungiert.

Diese Ausgaben sind Auszüge aus der Konfiguration des Befehls `show standby` von jedem MSF.
