Neuerstellen der Multicast-Einträge mit Änderungen der CGMP- und Spanning Tree-Topologie

In diesem Dokument wird erläutert, wie das Cisco Group Management Protocol (CGMP) auf den Cisco Catalyst Switches und den Cisco IOS® Routern im Hinblick auf die Neuerstellung der Multicast-Einträge für CGMP nach einer Änderung der Spanning-Tree-Topologie funktioniert.

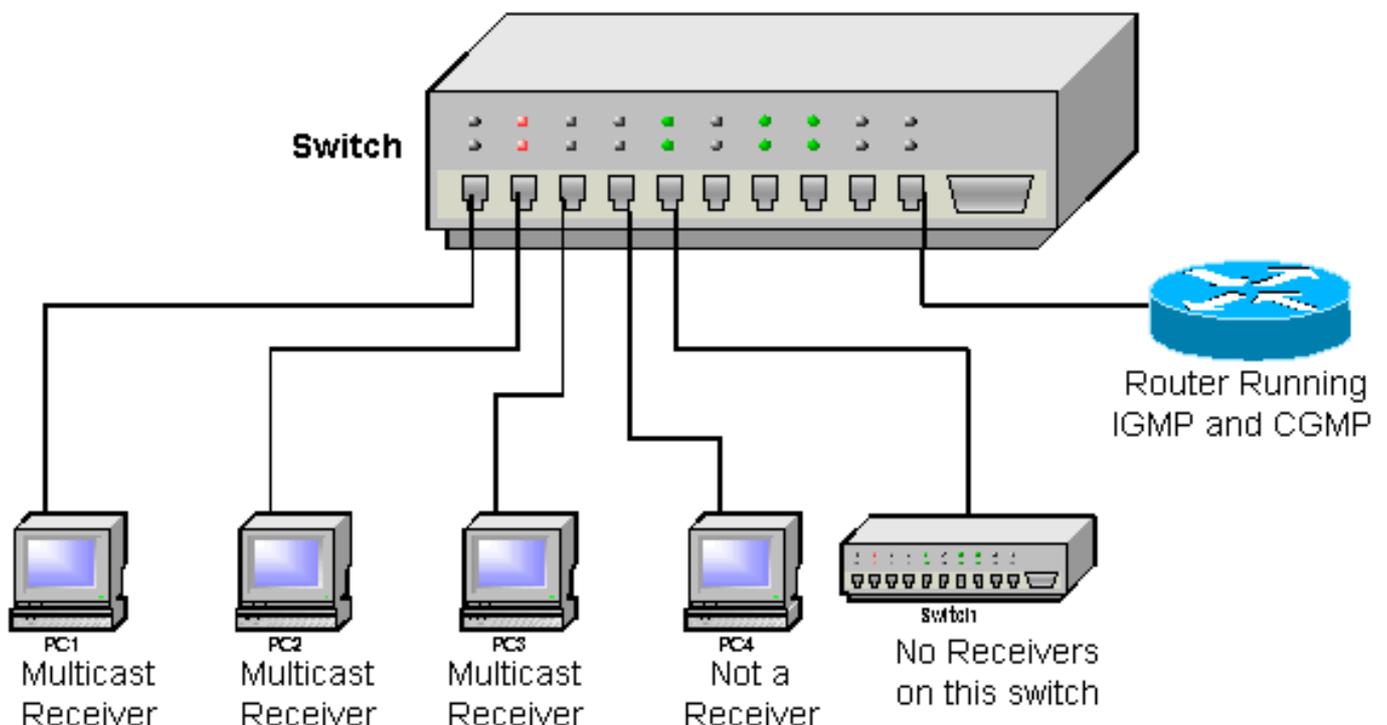
In diesem Abschnitt wird Schritt für Schritt beschrieben, was geschieht und welche Probleme auftreten können, wenn eine Änderung der Spanning-Tree-Topologie in einem VLAN erkannt wird, in dem der CGMP verwendet wird, um den Multicast-Datenverkehr an allen Ports vor Flooding zu schützen. Wie dieses Beispiel zeigt, besteht das in diesem Dokument beschriebene Netzwerk aus einem Router, einem Switch und vier PCs:

- Port 1 - Empfänger PC 1
- Port 2 - Empfänger PC 2
- Port 3 - Empfänger PC 3
- Port 4 - kein Empfänger-PC 4
- Port 5 - anderer Switch (keine Empfänger oder Router auf diesem Switch)

- Port 48 - Cisco IOS-Router mit IGMP und CGMP
