Software-Upgrades für ONS 15454 Version 2.2.x bis 2.2.2 und 3.0

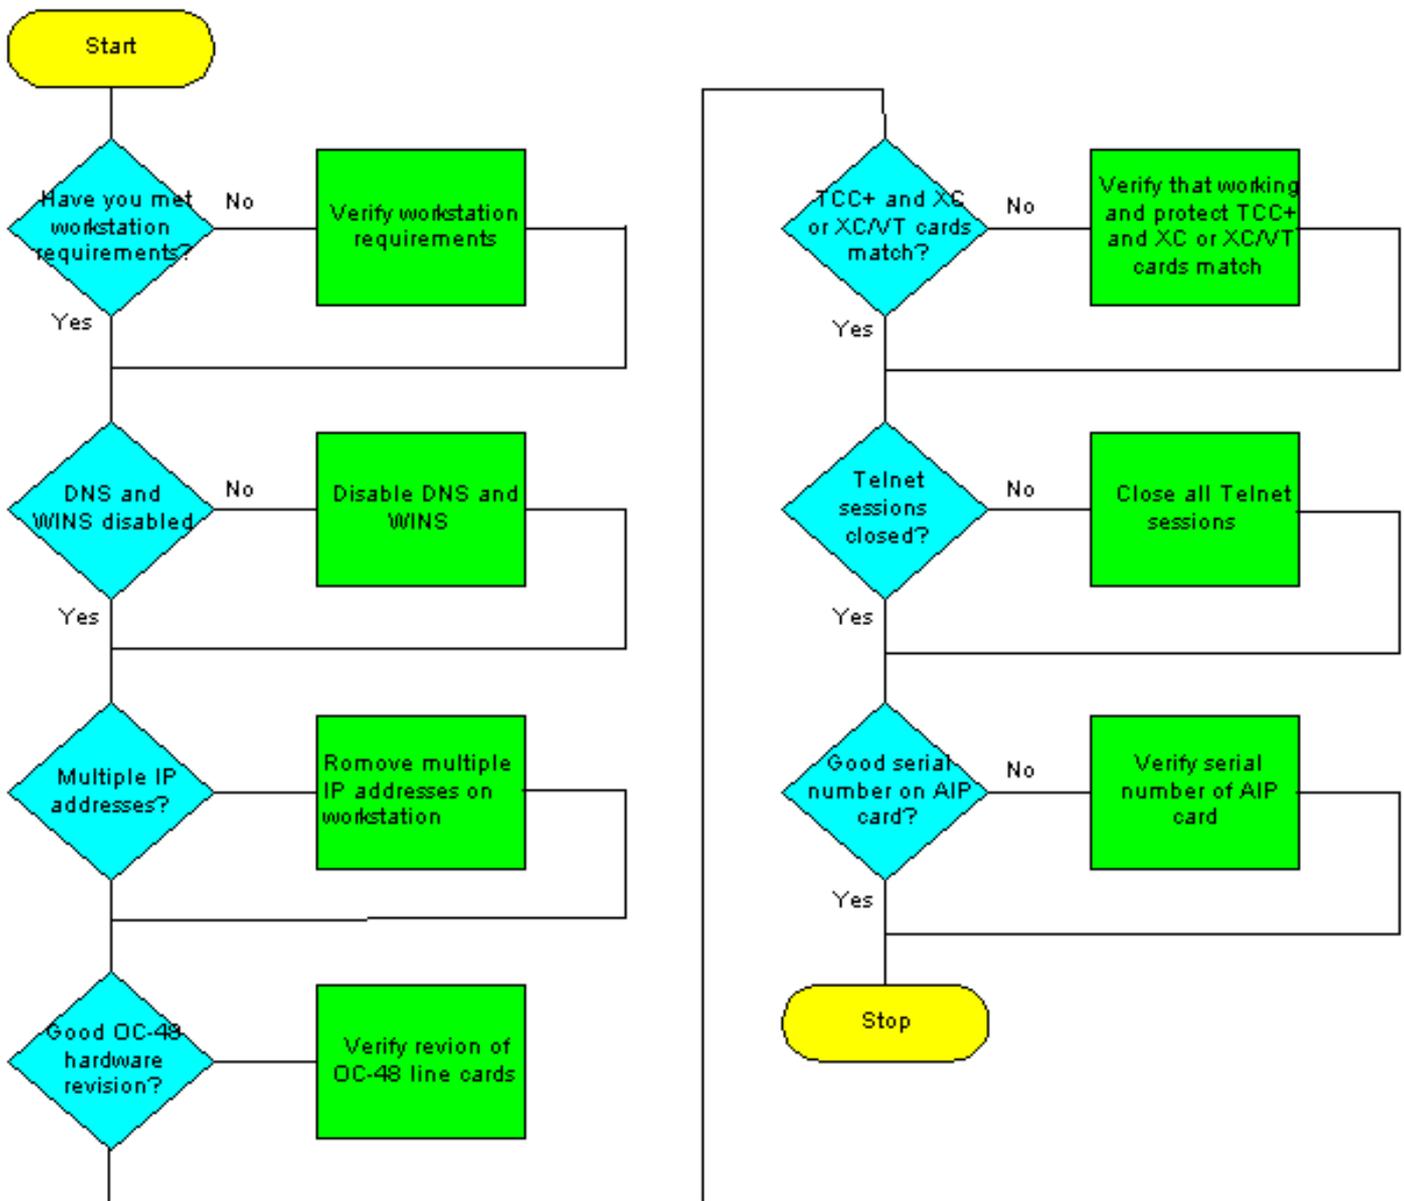
Verwenden Sie das unten stehende Flussdiagramm, um Ihnen bei der erforderlichen Aktualisierung zu helfen.

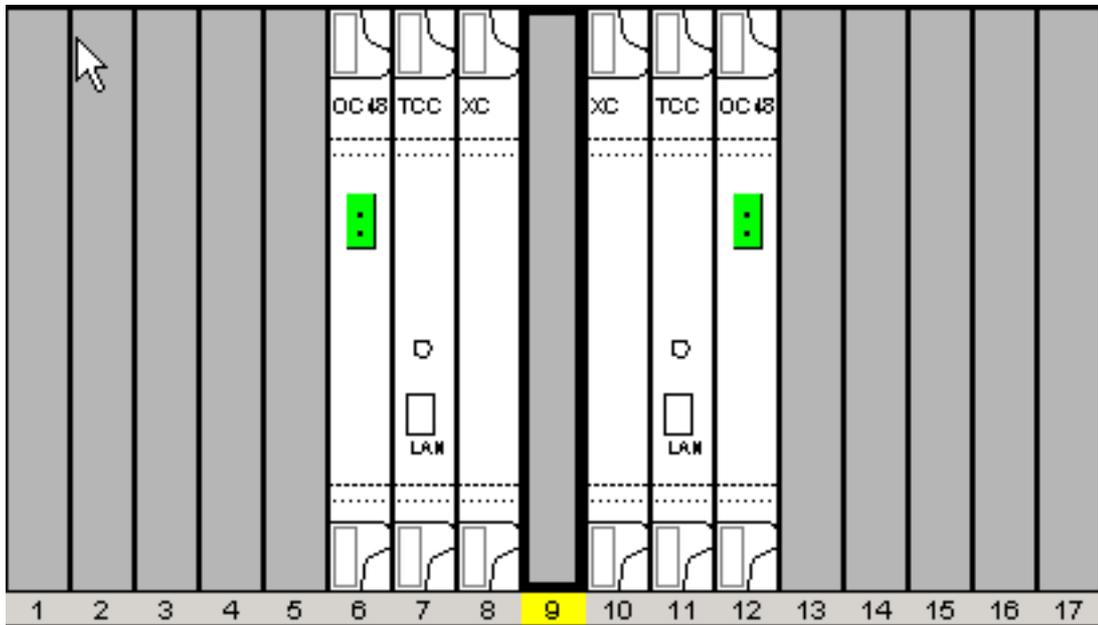
1. Melden Sie sich beim Knoten an.
2. Stellen Sie sicher, dass die Steckplätze 7, 8, 10 und 11 doppelte TCC+- und Cross Connect (XC)- oder Cross Connect Virtual Tributary (XC-VT)-Karten enthalten. Version 2.2.x unterstützt keinen Simplex-

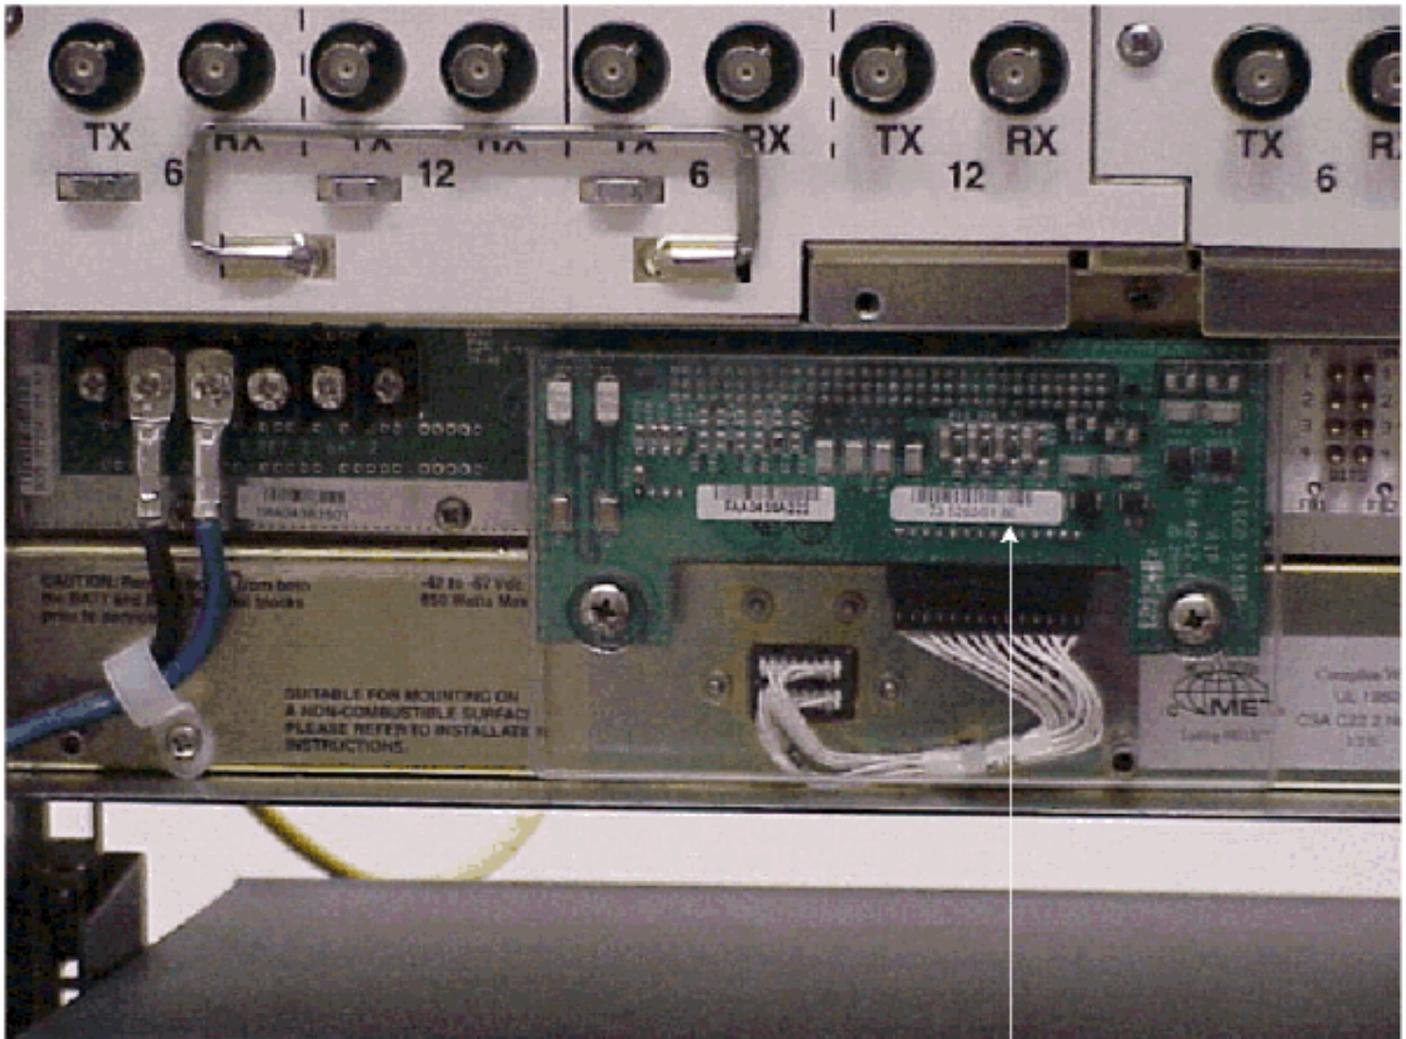
1. Schauen Sie sich die Rückseite Ihres ONS 15454-Knotens an, und suchen Sie die grüne Platine mit dem AIP-Stempel (ATM Interface Processor), der auf der rechten Seite abgestempelt ist (die Schrift wird seitwärts angezeigt, während Sie das Motherboard sehen).
2. Suchen Sie den Aufkleber mit der Teilenummer. Der Nummer muss P/N auf dem Aufkleber vorangestellt werden. **Hinweis:** Wenn es keinen Aufkleber mit Teilenummer gibt, kann die Nummer in das Motherboard selbst gestempelt werden.
3. Wenn die Teilenummer 67-11-00015 lautet, sollte die AIP-Platine ersetzt werden. Andernfalls unterstützt das AIP-Mainboard das Software-Upgrade.
4. Wiederholen Sie die Schritte 1-3 für alle Knoten im Netzwerk.

If the part number is 67-11-00015 then the AIP board needs to be replaced before the software upgrade. Any other part number on the AIP board will support both the release 2.2.2 and 3.0 software upgrades

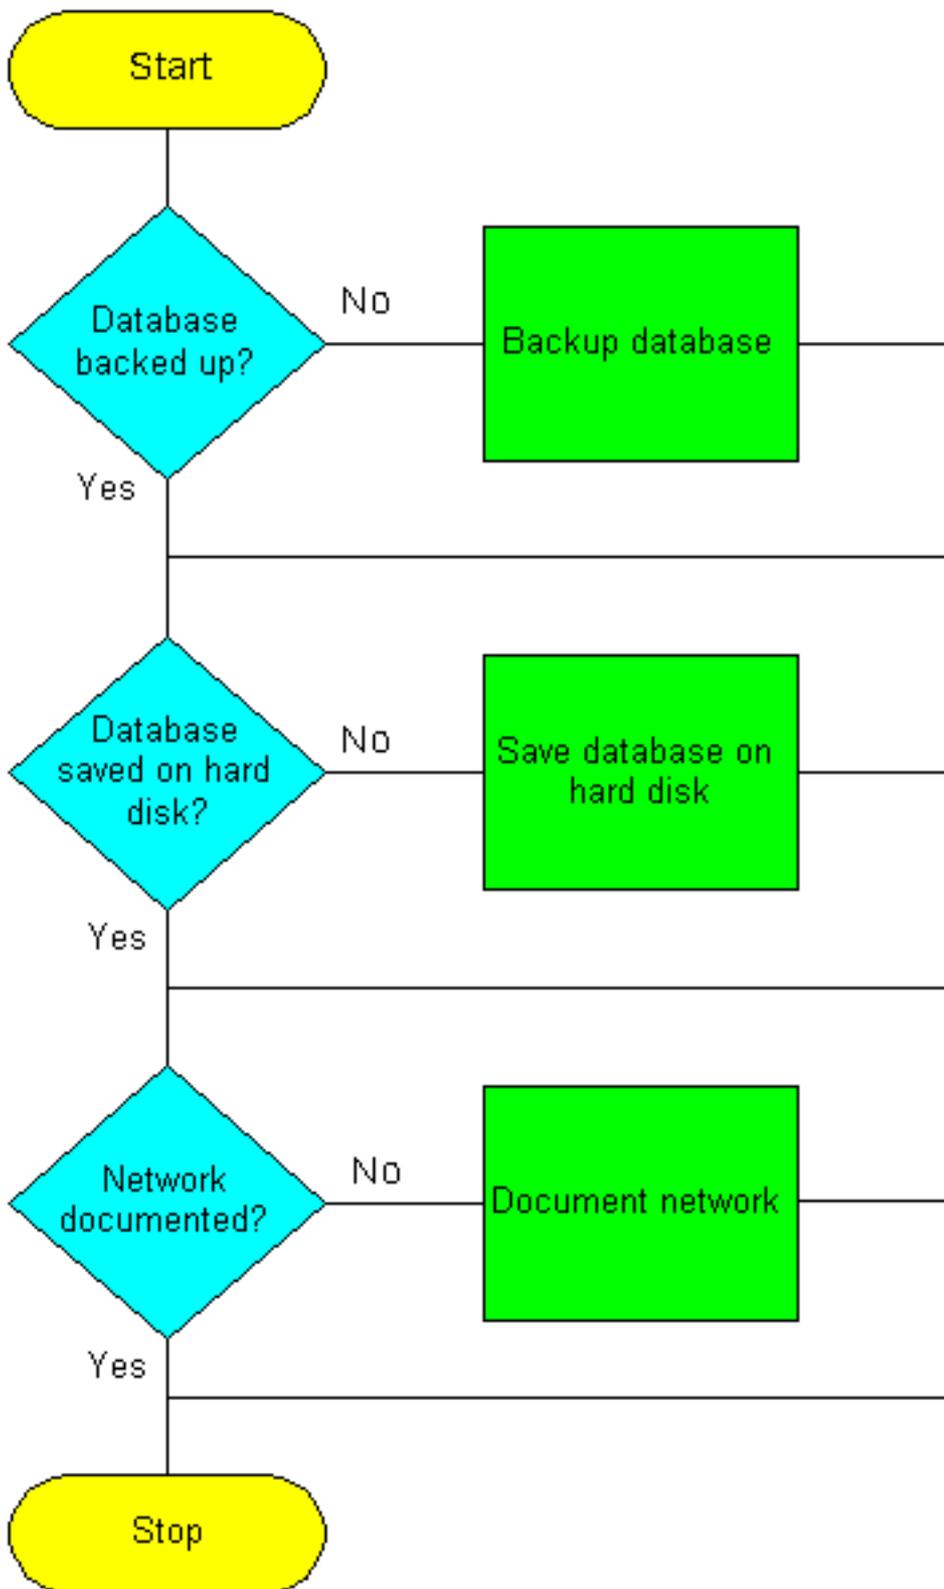
Verwenden Sie das unten stehende Flussdiagramm, um Sie bei den Vorab-Upgrade-Verfahren zu unterstützen.

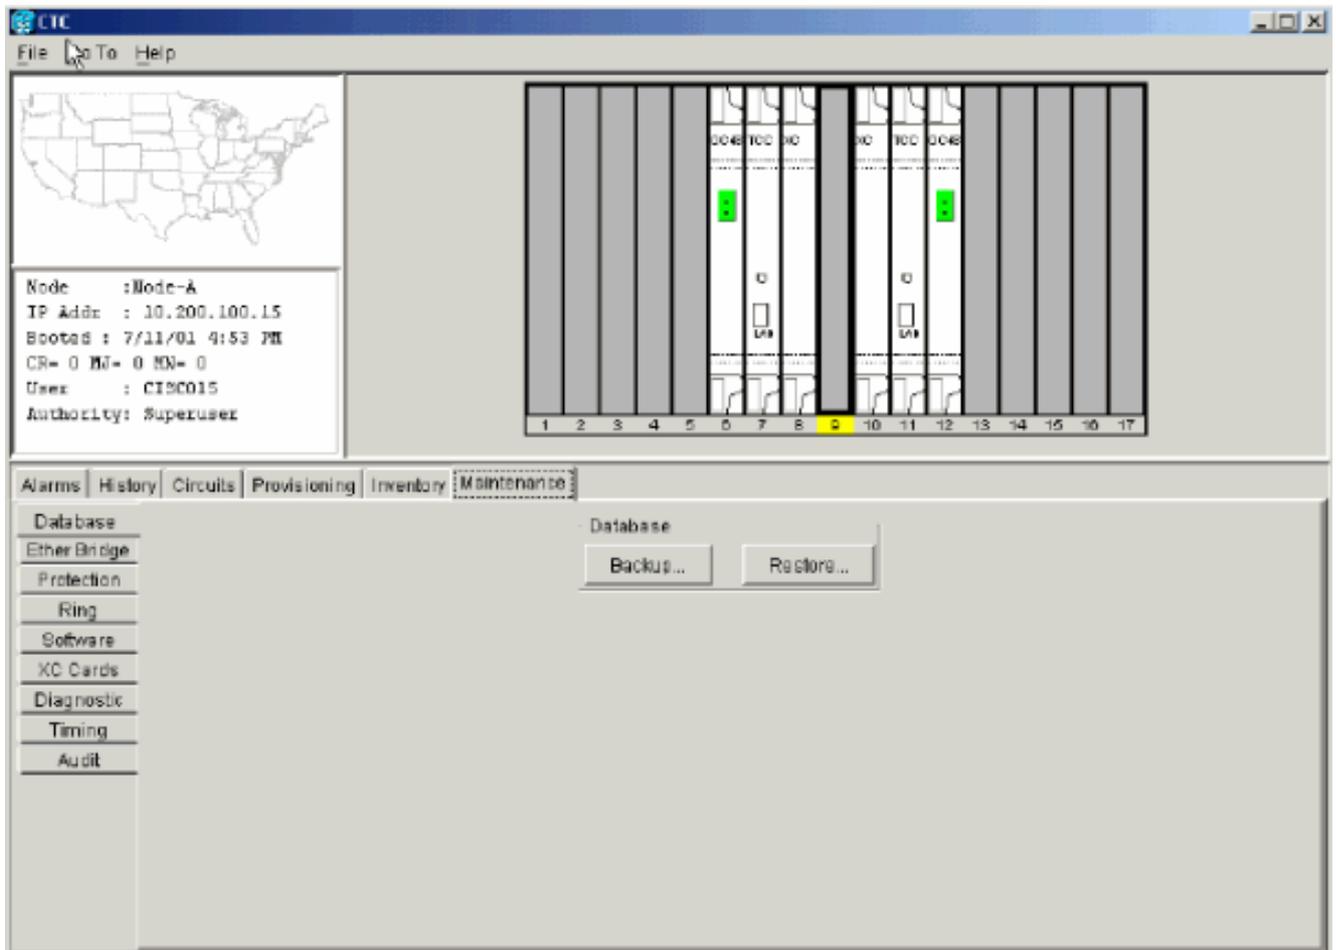
1. Melden Sie sich beim CTC an.
2. Klicken Sie in der Knotenansicht auf die Registerkarten **Maintenance > Database** (Wartung > Datenbank), wie unten gezeigt:

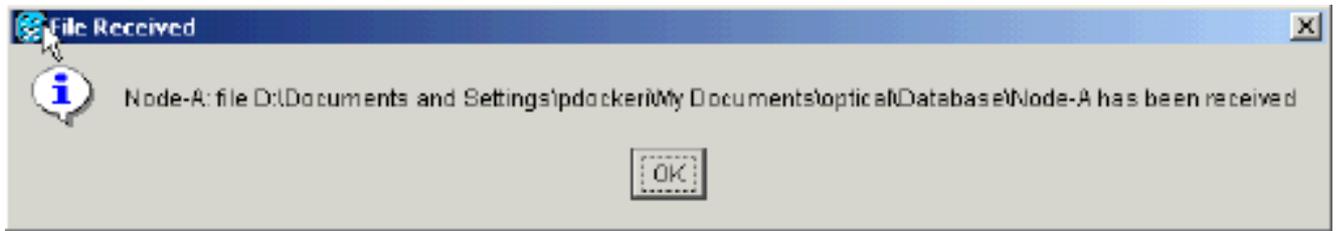
5. Klicken Sie auf **Speichern**. Das Dialogfeld "Datei erhalten" wird angezeigt, wie im Folgenden gezeigt:
