Fehlerbehebung: Lizenz-Alarm für NCS2K und ONS15454

Dieses Dokument beschreibt allgemeine lizenzbezogene Alarme, die für Network Convergence System 2000 (NCS2k) ausgelöst werden, sowie das Verfahren zur Fehlerbehebung und Installation der Lizenz.

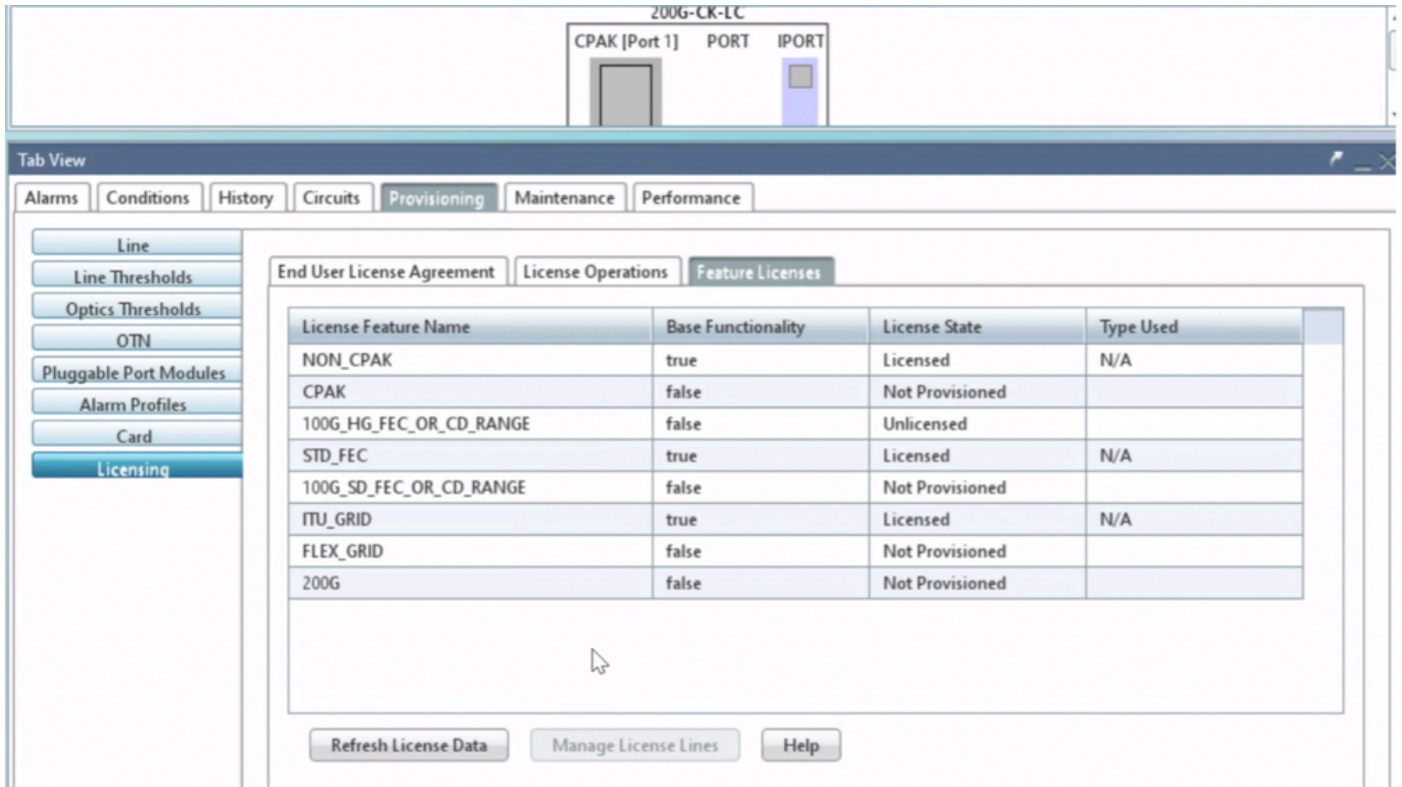
Feature-Lizenztafel

- Navigieren Sie zu, Card view > Provisioning > Licensing > Feature Licenses wie in diesem Bild dargestellt.

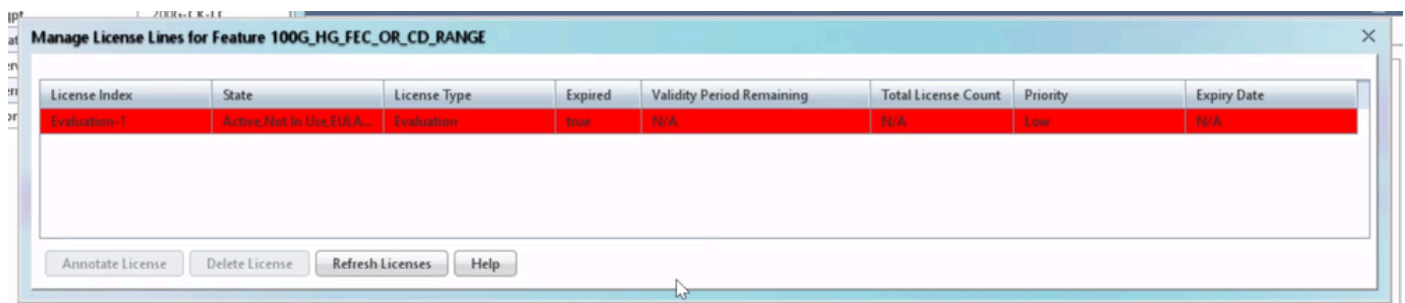
Lizenzdetails

3. Wenn ein Wert Unlicensed ist, wählen Sie die Zeile aus der Feature Licenses Tabelle aus und klicken Sie auf, **Manage License Lines** wie im Bild dargestellt.

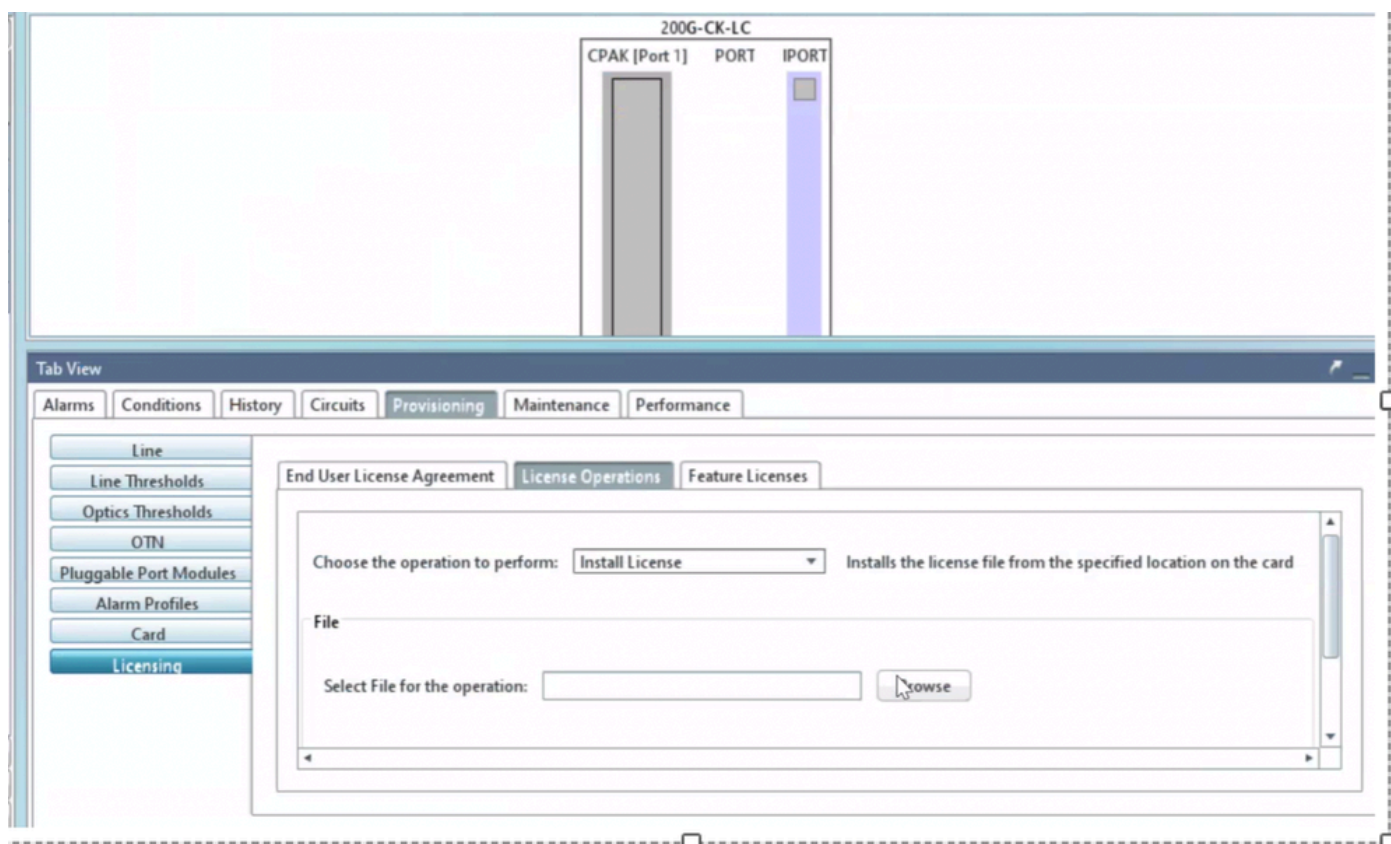
Registerkarte "Lizenzoperationen"

1. Navigieren Sie zu `Card view > Provisioning > Licensing > License Operations`.

- Durchsuchen Sie die Lizenzdatei, und installieren Sie sie wie im Bild gezeigt.

- Navigieren Sie anschließend zur Feature Licenses Registerkarte, und klicken Sie auf, um die Installation zu überprüfen Refresh License Data.

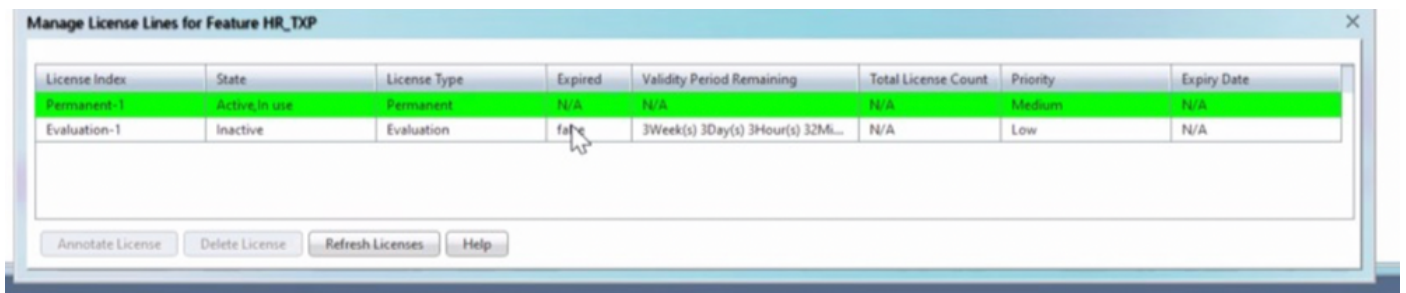
Ausgewählte Lizenzdetails

4. Ein neues Popup-Fenster zeigt alle Lizenzen für diese Funktion an (Bewertung, temporär und permanent).
