# Fehlerbehebung bei nicht erkannten Sprachschnittstellenkarten auf Cisco Routern der Serien 1750, 1751 und 1760

In diesem Dokument wird die Fehlerbehebung bei einem Cisco 1750, Cisco 1751 oder Cisco 1760 Router erläutert, der keine Sprachschnittstellenkarten (VICs) erkennt.

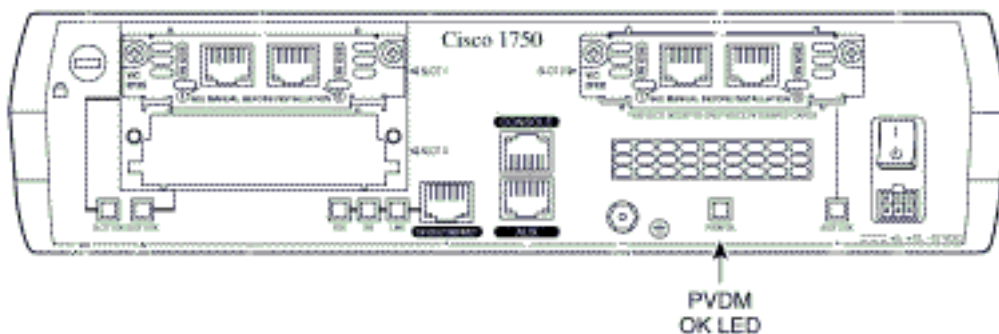
4. Wenn der Router die VIC nicht erkennt, überprüfen Sie, ob die PVDM OK-LED leuchtet. Die PVDM OK-LED zeigt an, dass ein PVDM korrekt in einen PVDM-Kartensteckplatz eingesetzt ist. Auf den 175x- Routern befindet sich die PVDM OK-LED auf der Rückseite, wie das folgende Diagramm

zeigt:

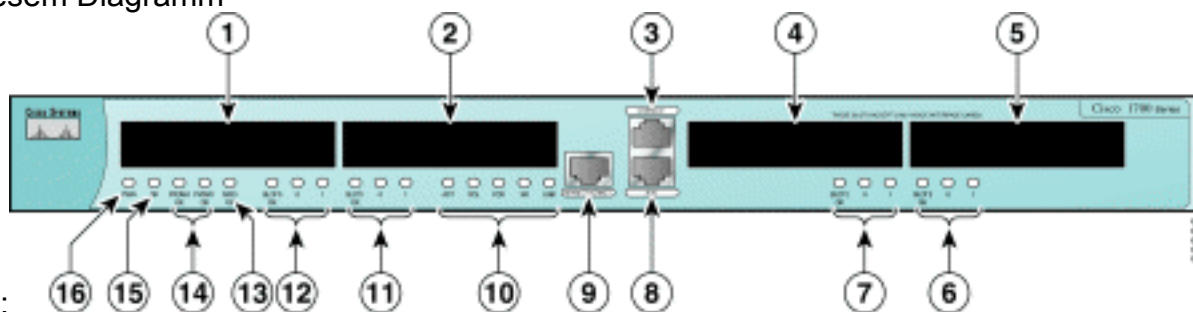
Der Cisco 1760 verfügt über zwei PVDM OK LEDs: 0 und 1. Für jeden PVDM-Kartensteckplatz ist ein Steckplatz vorhanden. Diese LEDs befinden sich an der Vorderseite. Die Zahl 14 zeigt sie in diesem Diagramm

an:
