Cisco VPN 500 Concentrator und Client - Häufig gestellte Fragen

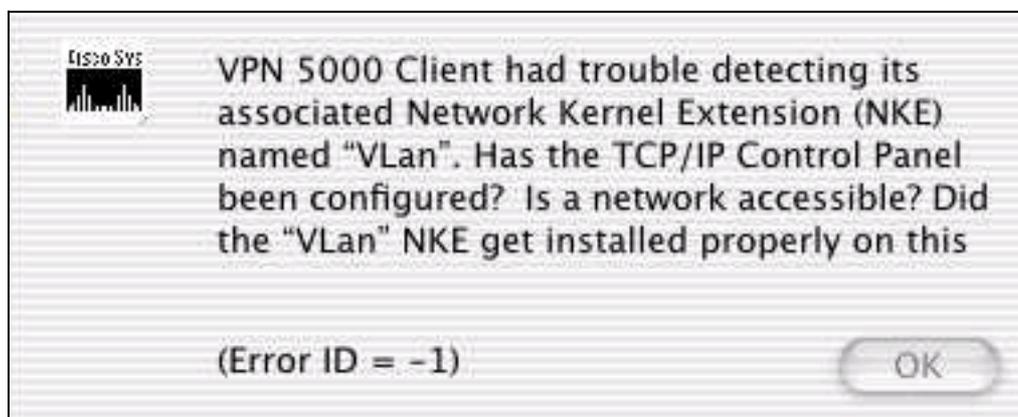
Antwort: Dies ist eine Fehlermeldung des Macintosh-Betriebssystems (OS), die auftritt, wenn die VPN 5000 Client-Version 10.0 auf dem Macintosh OS 10.1 installiert ist, der noch nicht unterstützt wird. Der Fehler weist auf eine Kernel-Diskrepanz hin. Im [Bug Toolkit](#) (nur [registrierte](#) Kunden) finden Sie weitere Informationen zur Cisco Bug-ID CSCdv57716. Dies ist ein Beispiel für den Fehler:
