Upgrade von Infrastruktur und Server-Firmware im Management-Modus von Intersight

Dieses Dokument beschreibt den Prozess zur Durchführung von Firmware-Upgrades in allen Fabric-Komponenten einer Cisco UCS-Domäne. Dazu gehören die beiden Fabric Interconnects (FIs), E/A-Module (IOM) und Blade-Server über den Intersight Managed Mode (IMM).

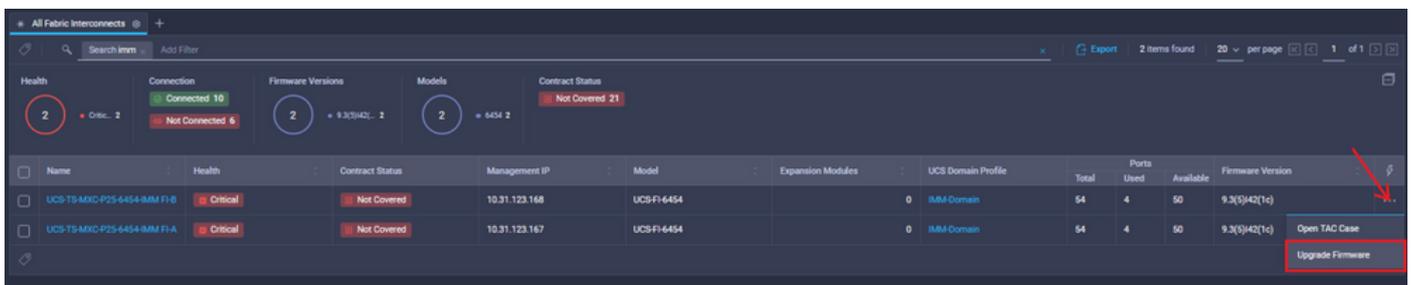
Um mit dem Infrastruktur-Firmware-Upgrade zu beginnen, können Sie eines der beiden FIs auswählen und auf **Firmware aktualisieren** klicken.

Name	Health	Contract Status	Management IP	Model	Expansion Modules	UCS Domain Profile	Total	Ports Used	Available	Firmware Version	
UCS-T5-MXC-P25-6454-BMM-FI-B	Critical	Not Covered	10.31.123.168	UCSF-FI-6454		IBM Domain	64	4	50	9.3(5)42(1c)	Open TAC Case Upgrade Firmware
UCS-T5-MXC-P25-6454-BMM-FI-A	Critical	Not Covered	10.31.123.167	UCSF-FI-6454		IBM Domain	64	4	50	9.3(5)42(1c)

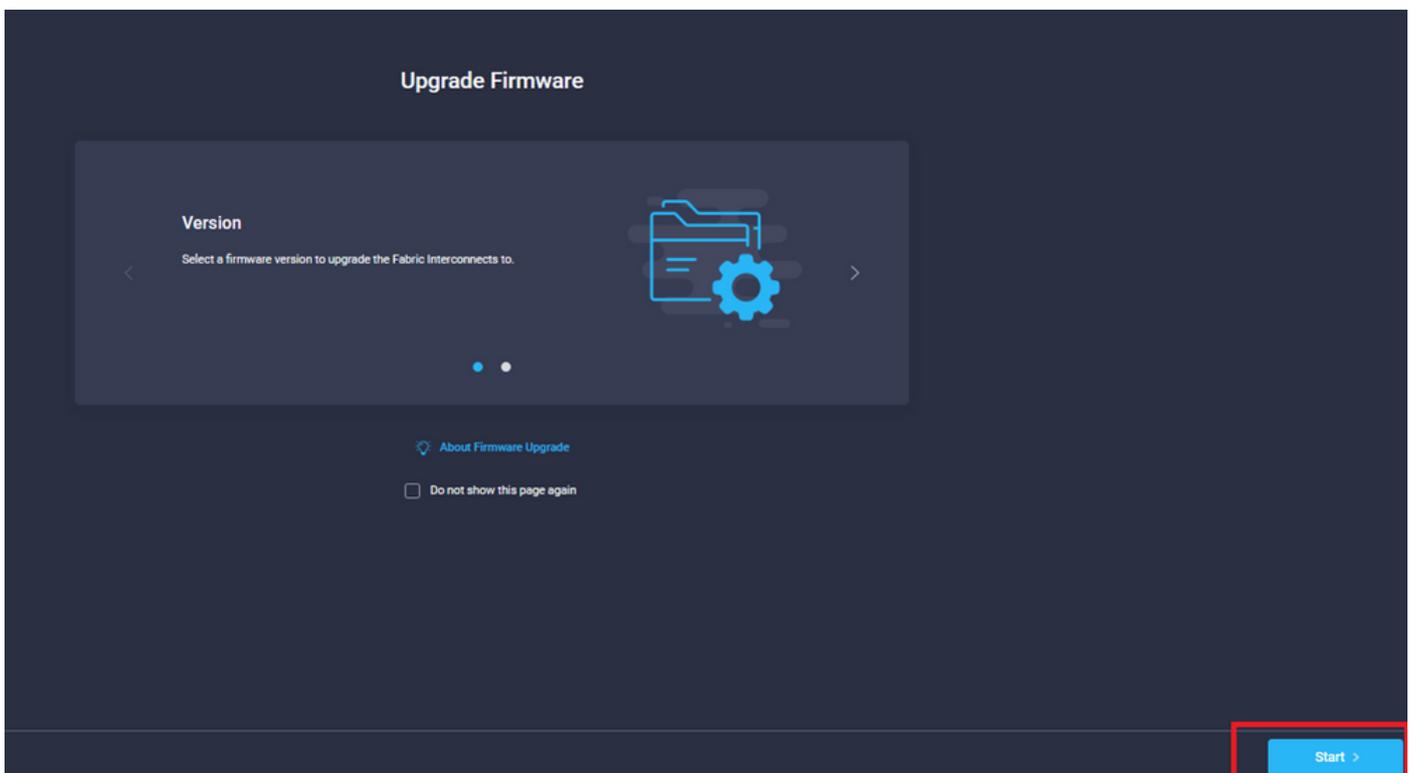
Dieser wird zum Bildschirm umgeleitet, auf dem der Aktualisierungsassistent initialisiert wird.

Schritt 1: Bestätigen Sie die UCS-Umgebung (Spalten Fabric Interconnect A und Fabric Interconnect B) und die aktuelle Firmware-Version. Klicken Sie auf **Weiter**.

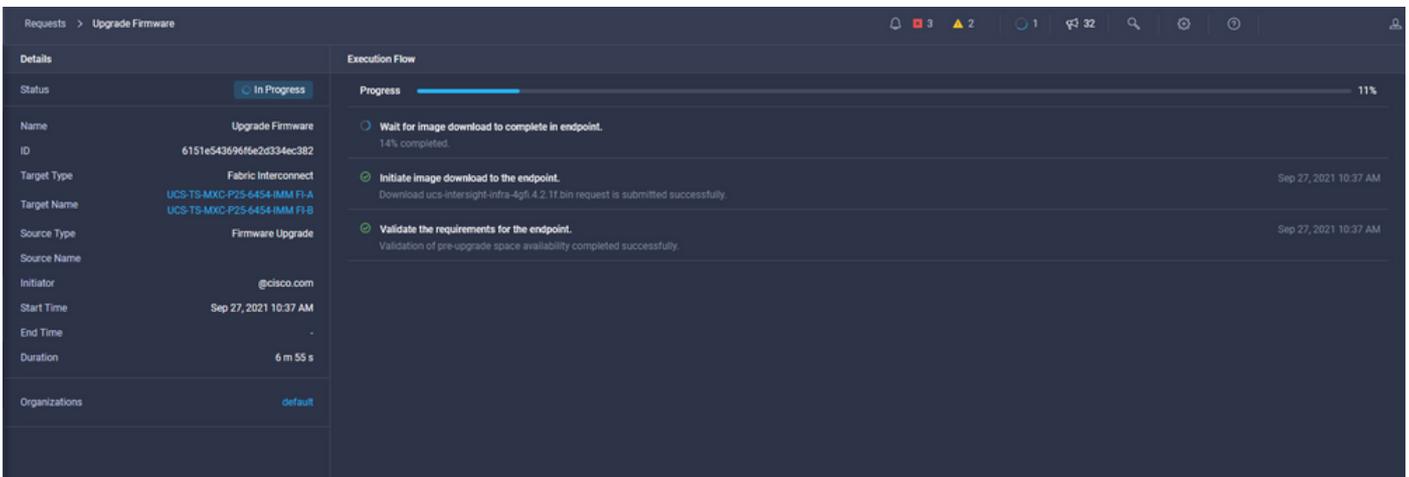
Um die Aktualisierung zu überwachen, navigieren Sie zu **Anfragen** und klicken Sie auf **Aktiv**. Klicken Sie auf den Namen der Aktivität, um die vollständigen Workflow-Aufgaben anzuzeigen.

2 Upgrade Firmware FDO2440009X In Progress 6 minutes ago

Um den Vorgang abzuschließen, müssen Sie den Neustart für Fabric B und dann für Fabric A bestätigen.

- Intersight-FI-Paket aus dem Intersight-Software-Repository herunterladen
- IOMs aktualisieren
- Datenverkehr auf FI B löschen
- FI B aktivieren
- Auf Benutzerbestätigung warten: für FI-Neustart
- Warten, bis die Aktivierung abgeschlossen ist
- Datenverkehr auf dem FI A löschen
- FI A aktivieren
- Auf Benutzerbestätigung warten: für FI-Neustart
- Warten, bis die Aktivierung abgeschlossen ist

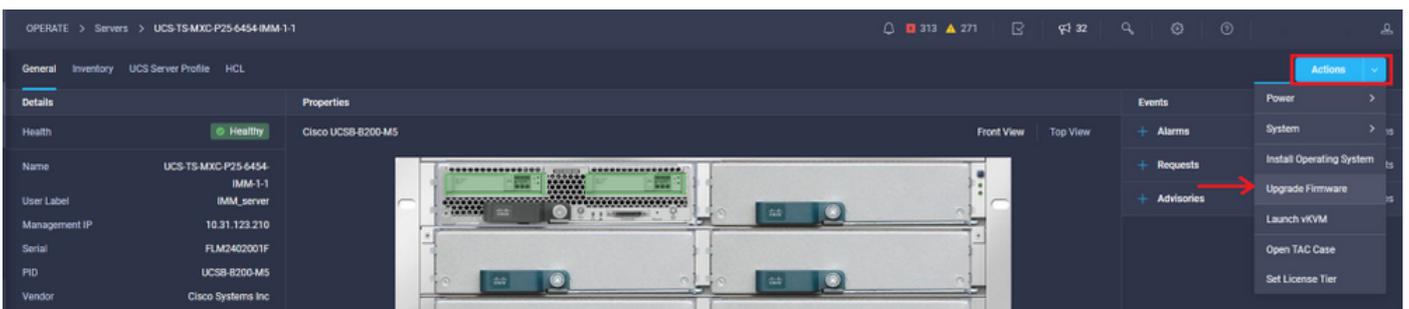
Wählen Sie den Server aus, den Sie aktualisieren möchten, und wählen Sie in der Dropdown-Liste **Aktionen** die Option **Firmware aktualisieren** aus.

Dadurch wird das Firmware-Upgrade initialisiert.

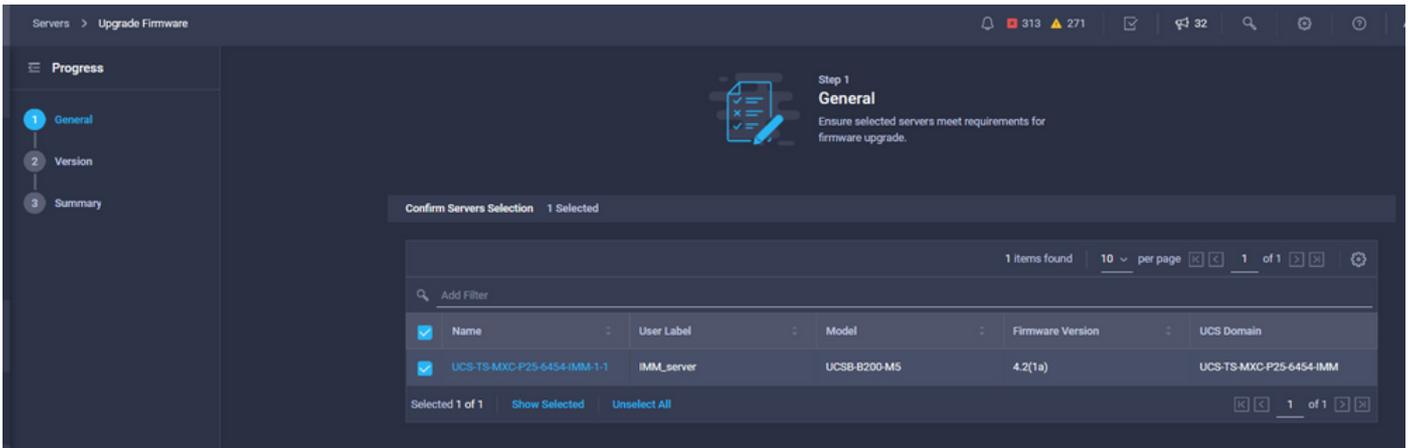
Schritt 1: Bestätigen Sie, dass es sich um den richtigen Server handelt, und überprüfen Sie die

aktuelle Firmware-Version.

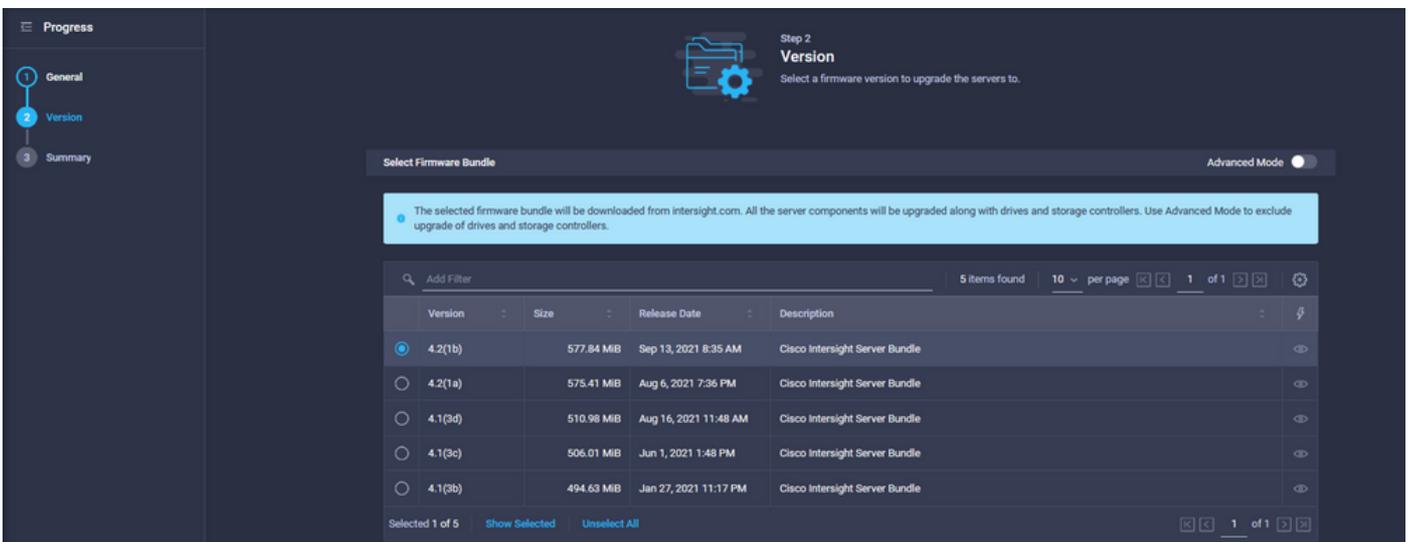
Schritt 2: Klicken Sie auf das Optionsfeld neben der Firmware-Zielversion.

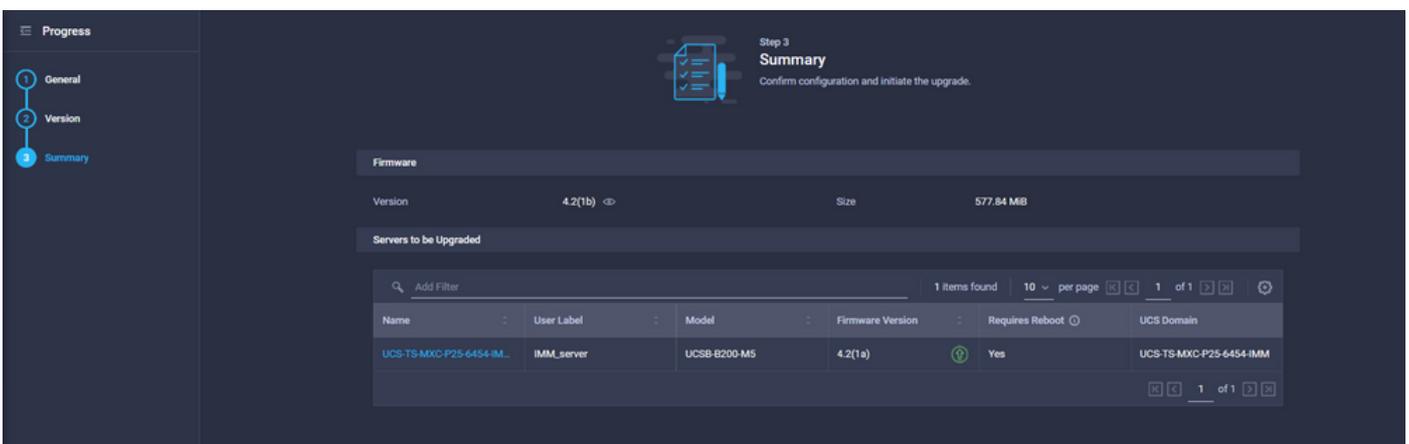
Schritt 3: Diese Zusammenfassung zeigt den Server und die Firmware-Zielversion an. Auf der Firmware-Version wird ein grüner Pfeil angezeigt, wenn die Firmware-Zielversion höher als die aktuelle Version ist. Andernfalls wird ein gelber Pfeil angezeigt.

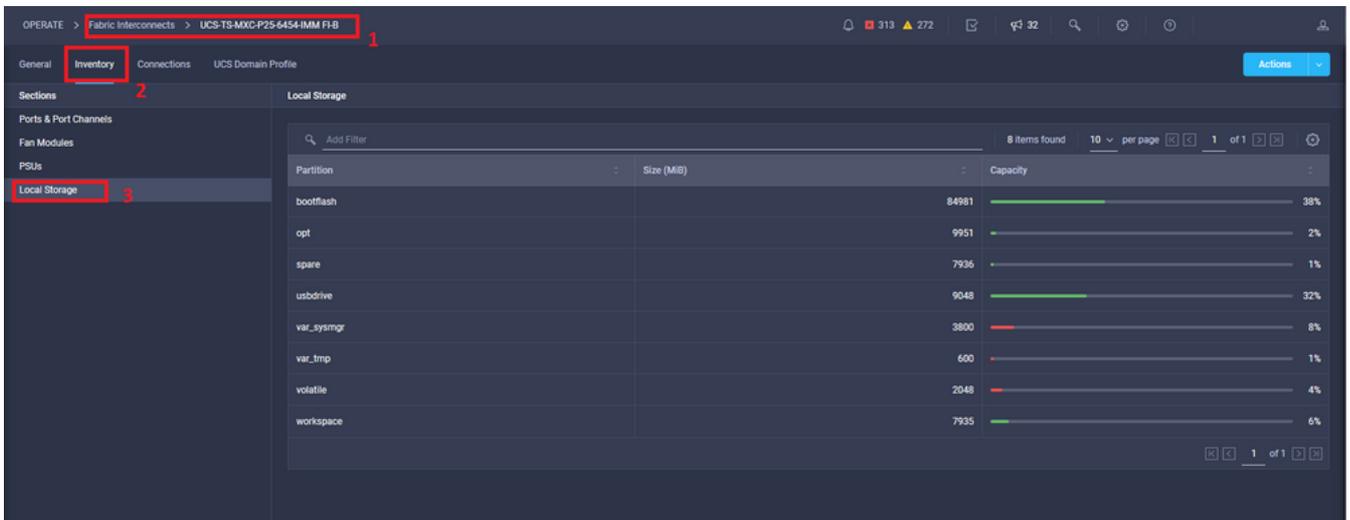
- Um den FI-freien Speicherplatz zu überprüfen, wählen Sie eine der FIs aus, klicken Sie auf **Bestand**, und klicken Sie auf **Lokaler Speicher**.

90 % freier Speicherplatz in /var/tmp
20 % freier Speicherplatz in /var/sysmgr
30 % freier Speicherplatz in /mnt/pss
18 % freier Speicherplatz in /bootflash
