Timeouts für Astro/Lemans/NiceR bei Catalyst Switches der Serien 4000 und 4500 und Fehlerbehebung

Einführung

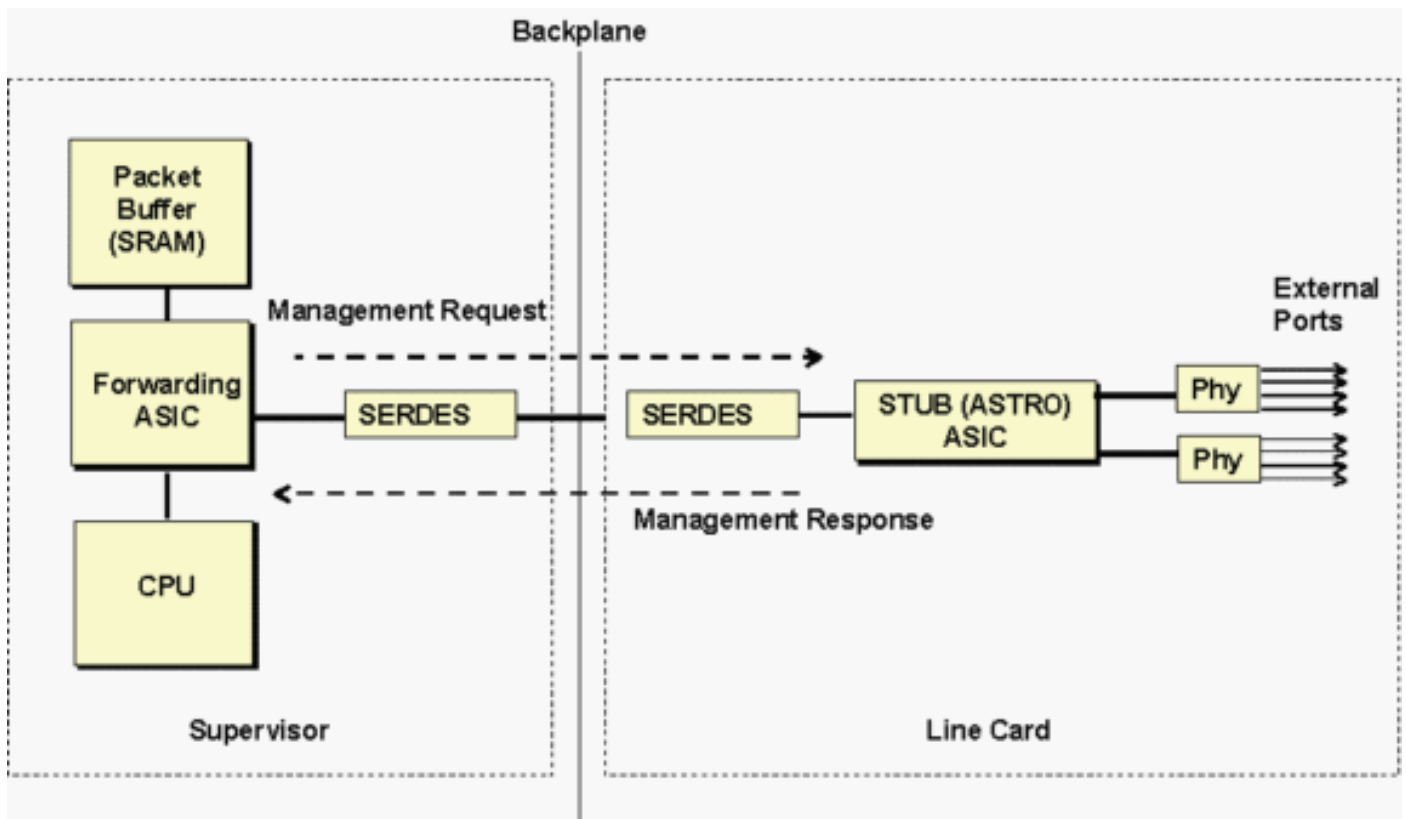
Der ASIC der Astro-Stub bezieht sich auf die 10/100-Stub-ASICs, die eine Gruppe von acht benachbarten 10/100-Ports steuern, die über eine Gigabit-Bandbreitenverbindung mit der

Backplane mit dem Supervisor kommunizieren (siehe Abbildung unten).

Die Supervisoren kommunizieren über die SERDES-Komponente (SERRealizer-DESerializer) mit dem Line Card-Stub-ASIC. Auf der Supervisor-Seite befindet sich eine SERDES-Komponente, die mit der Backplane verbunden ist, und eine weitere SERDES-Komponente auf der Linecard für jeden Stub-ASIC für die Verbindung mit der Backplane.

Das obige Diagramm kann im Allgemeinen zur Fehlerbehebung bei verschiedenen Linecard-Typen verwendet werden. Die in den Timeout-Meldungen angegebene Stub-ASIC ist je nach Line Card-Typ unterschiedlich. Eine Liste der ASIC-Namen und deren Beschreibung finden Sie in der nachfolgenden Tabelle.
