# Fehlerbehebung bei Hardware- und verwandten Problemen mit MSFC, MSFC2 und MSFC2a

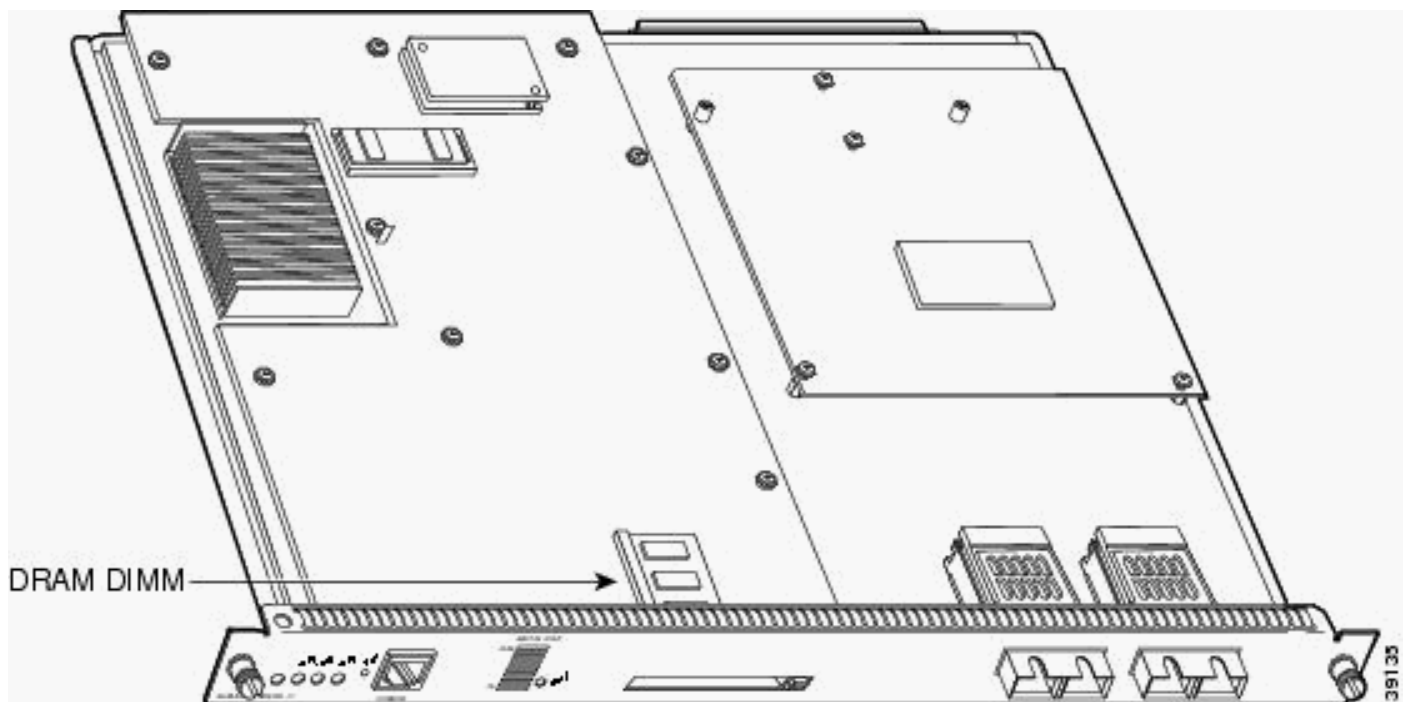
## [MSFC2, das vor November 2001 am DRAM-DIMM-Standort ausgeliefert wurde](#)

Die MSFC2 verfügt nur über einen DRAM-Steckplatz.

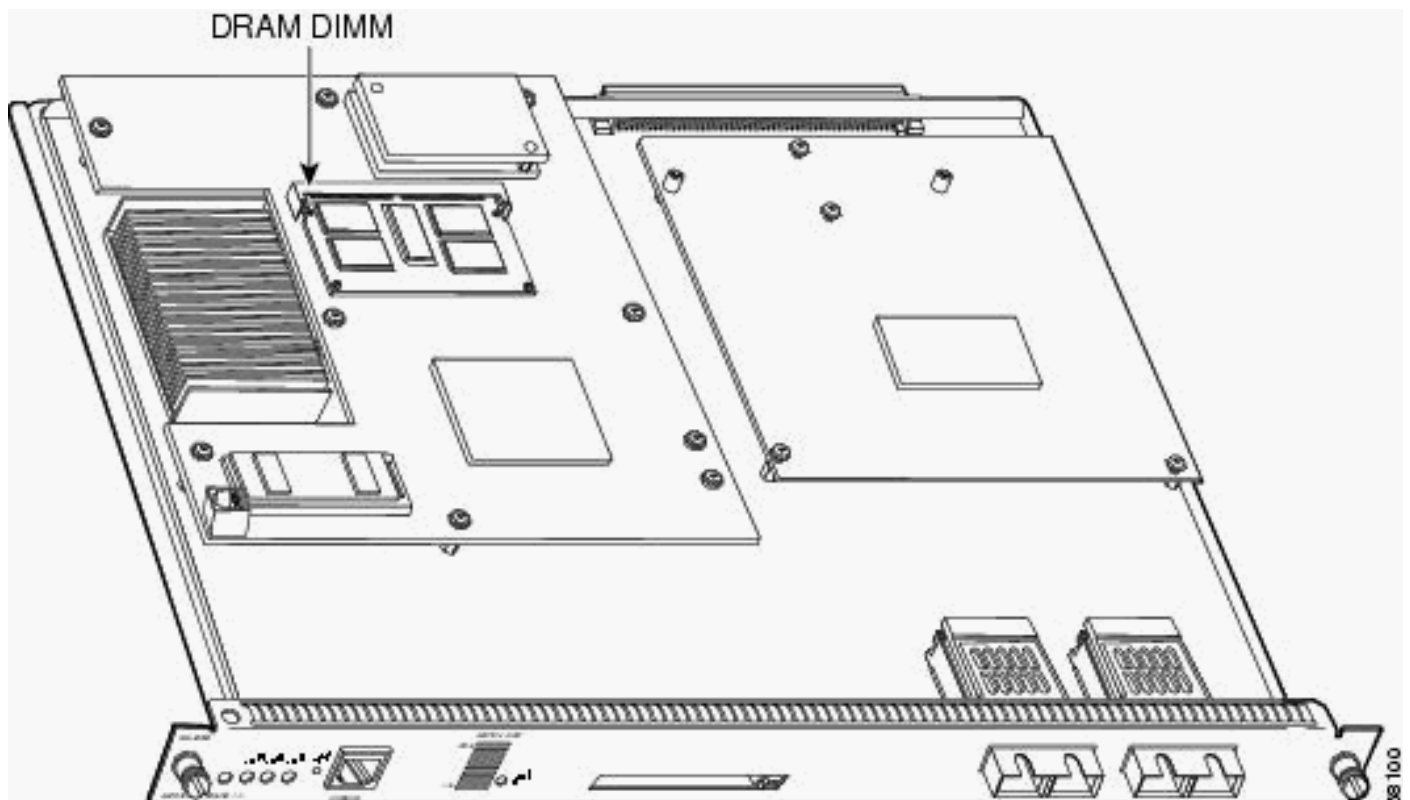
## [MSFC2, das nach November 2001 mit DRAM-DIMM-Standort ausgeliefert wurde](#)

Die MSFC2 verfügt nur über einen DRAM-Steckplatz.
