# Fehlerbehebung beim erneuten Laden von Catalyst 9200/9300 aufgrund von Stack-Problemen

In diesem Dokument wird die Fehlerbehebung bei unerwarteten Neuladevorgängen aufgrund von Stack-Problemen mit Catalyst 9000-Switches beschrieben.

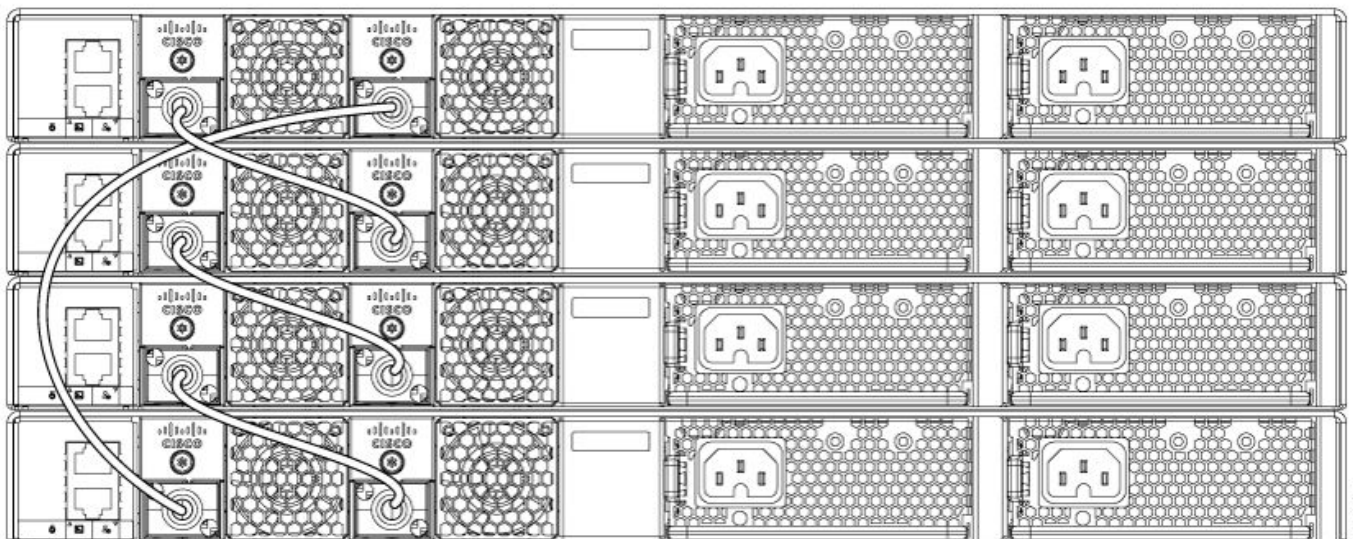
355824

Auf diese Weise sieht die Stapeleinrichtung wie diese Bilder aus.

### Catalyst 9200L und 9200

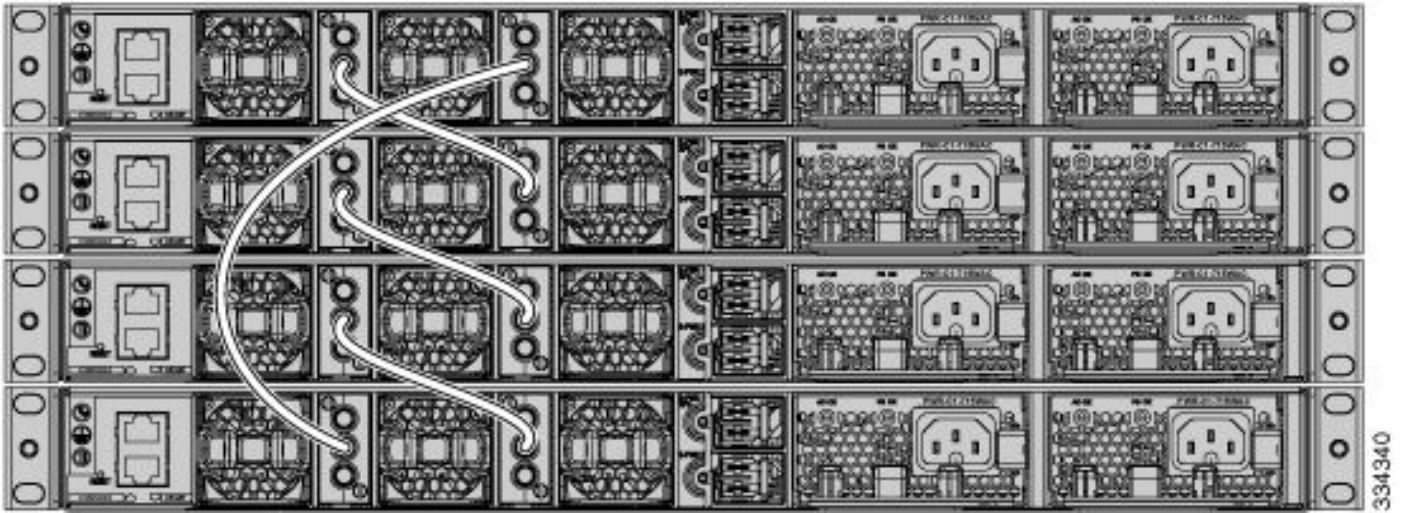
334.340

### Catalyst 9300

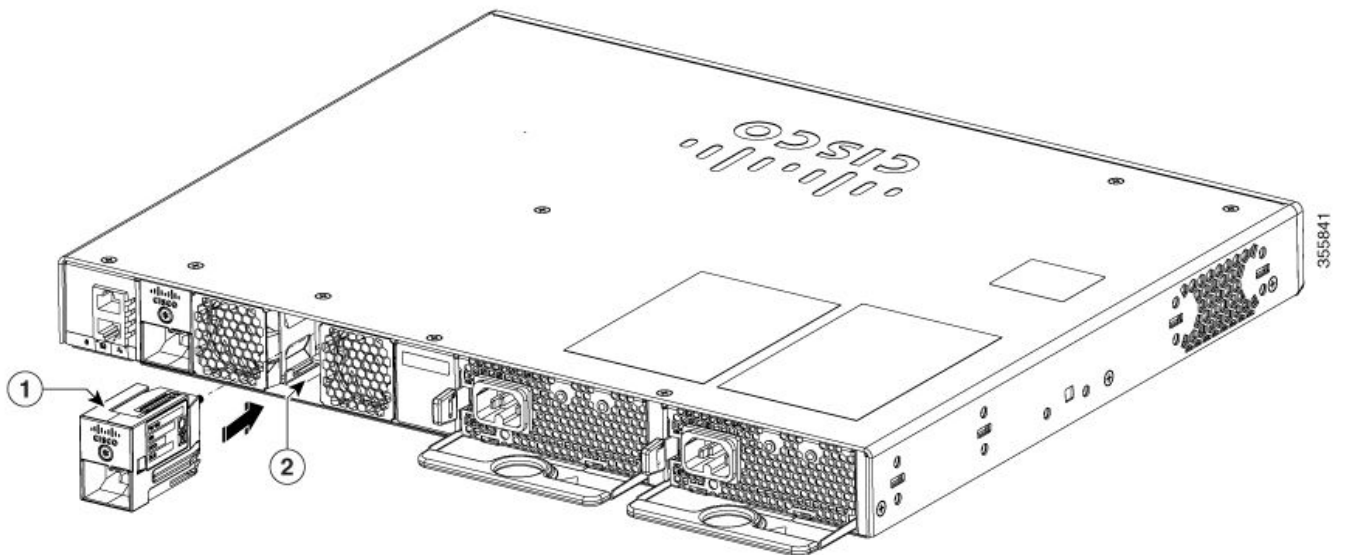
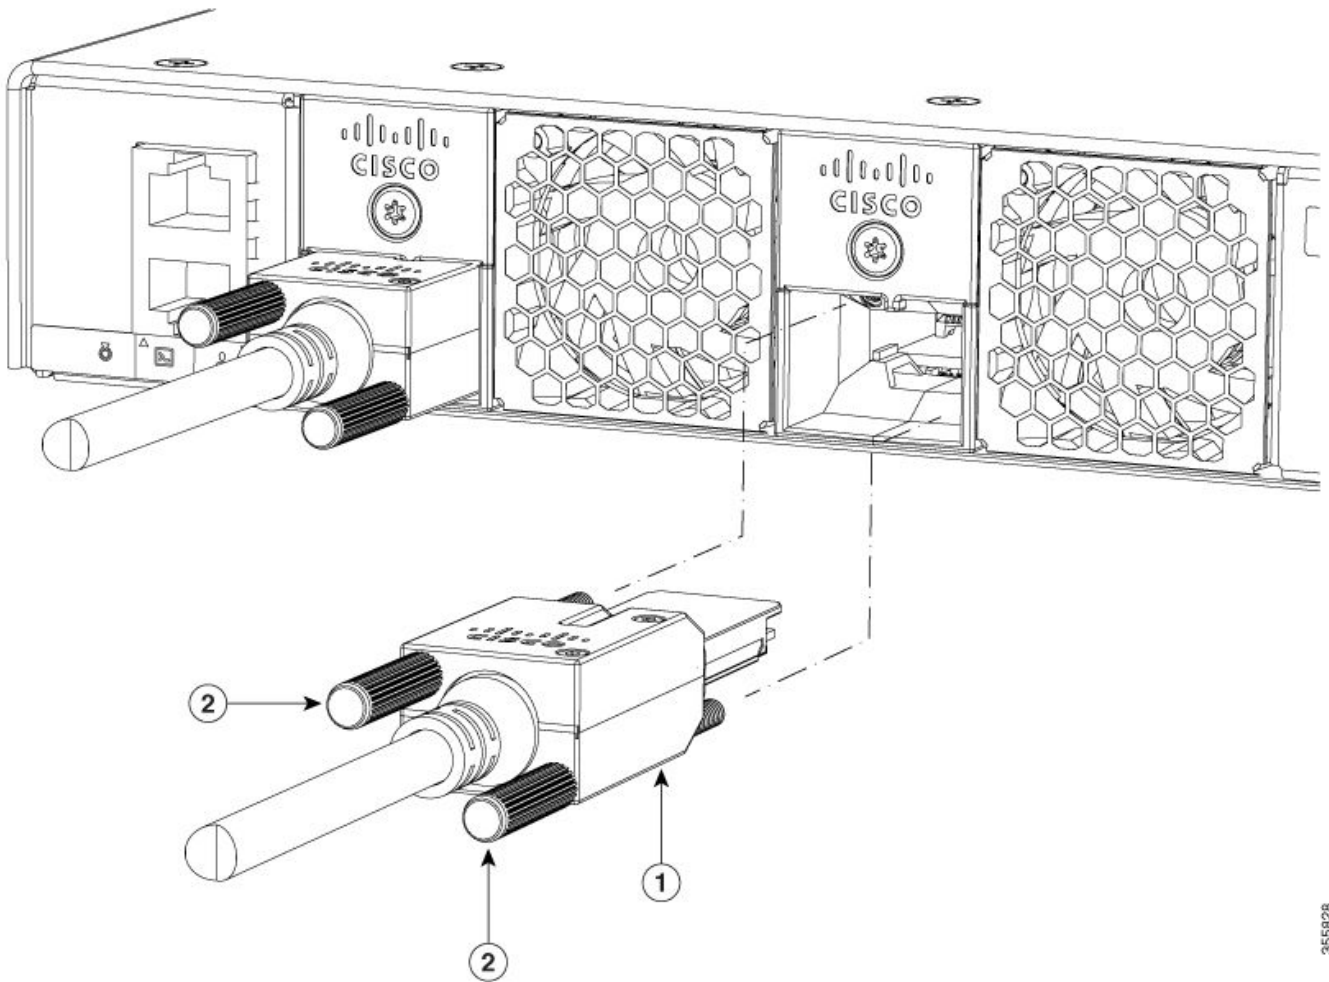
### Catalyst 9200L und 9200

1. Stellen Sie sicher, dass die Stack-Adapter richtig eingesetzt sind. Das Cisco Logo muss sich oben befinden.
2. Stellen Sie sicher, dass das Stack-Kabel von Hand fest angezogen ist.

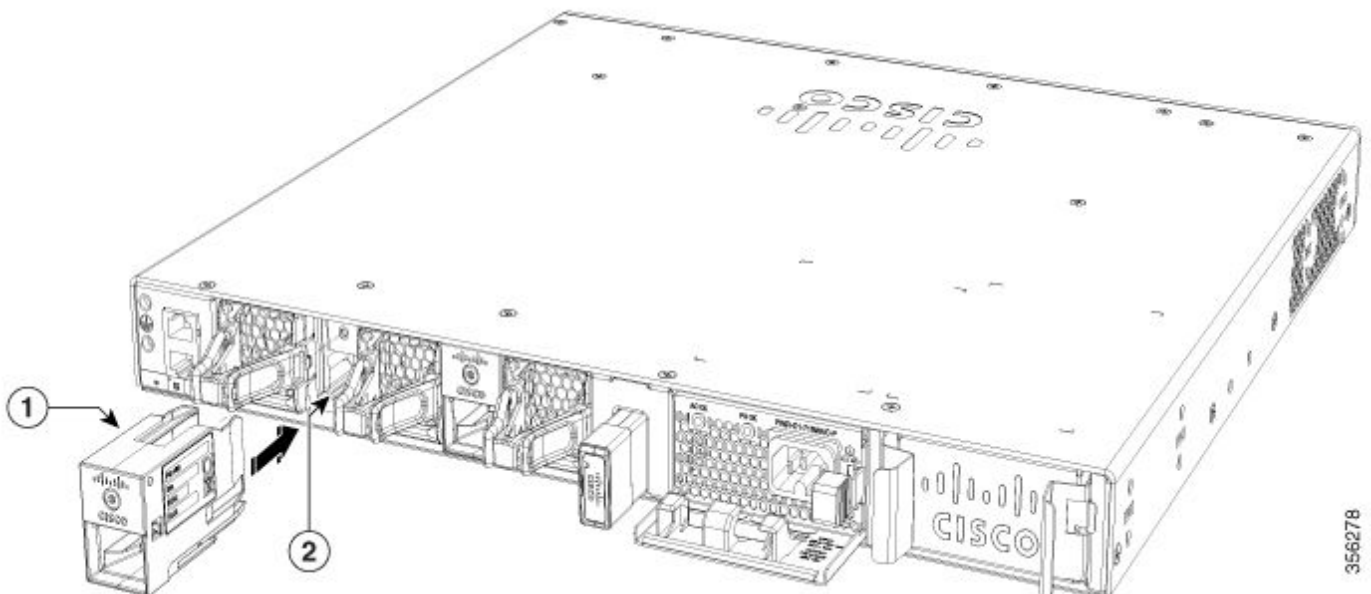
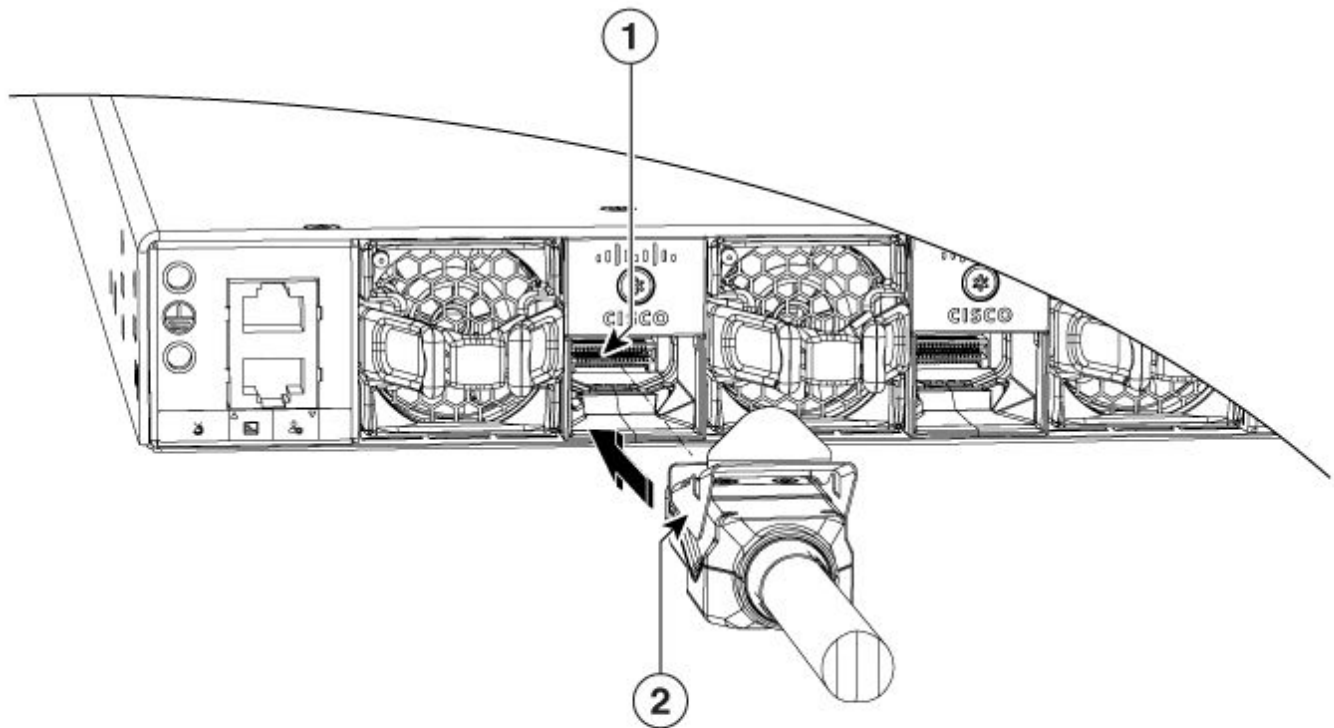
## Catalyst 9300L

1. Stellen Sie sicher, dass die Stack-Adapter richtig eingesetzt sind. Das Cisco Logo muss sich oben befinden.
2. Stellen Sie sicher, dass das Stack-Kabel von Hand fest angezogen ist.

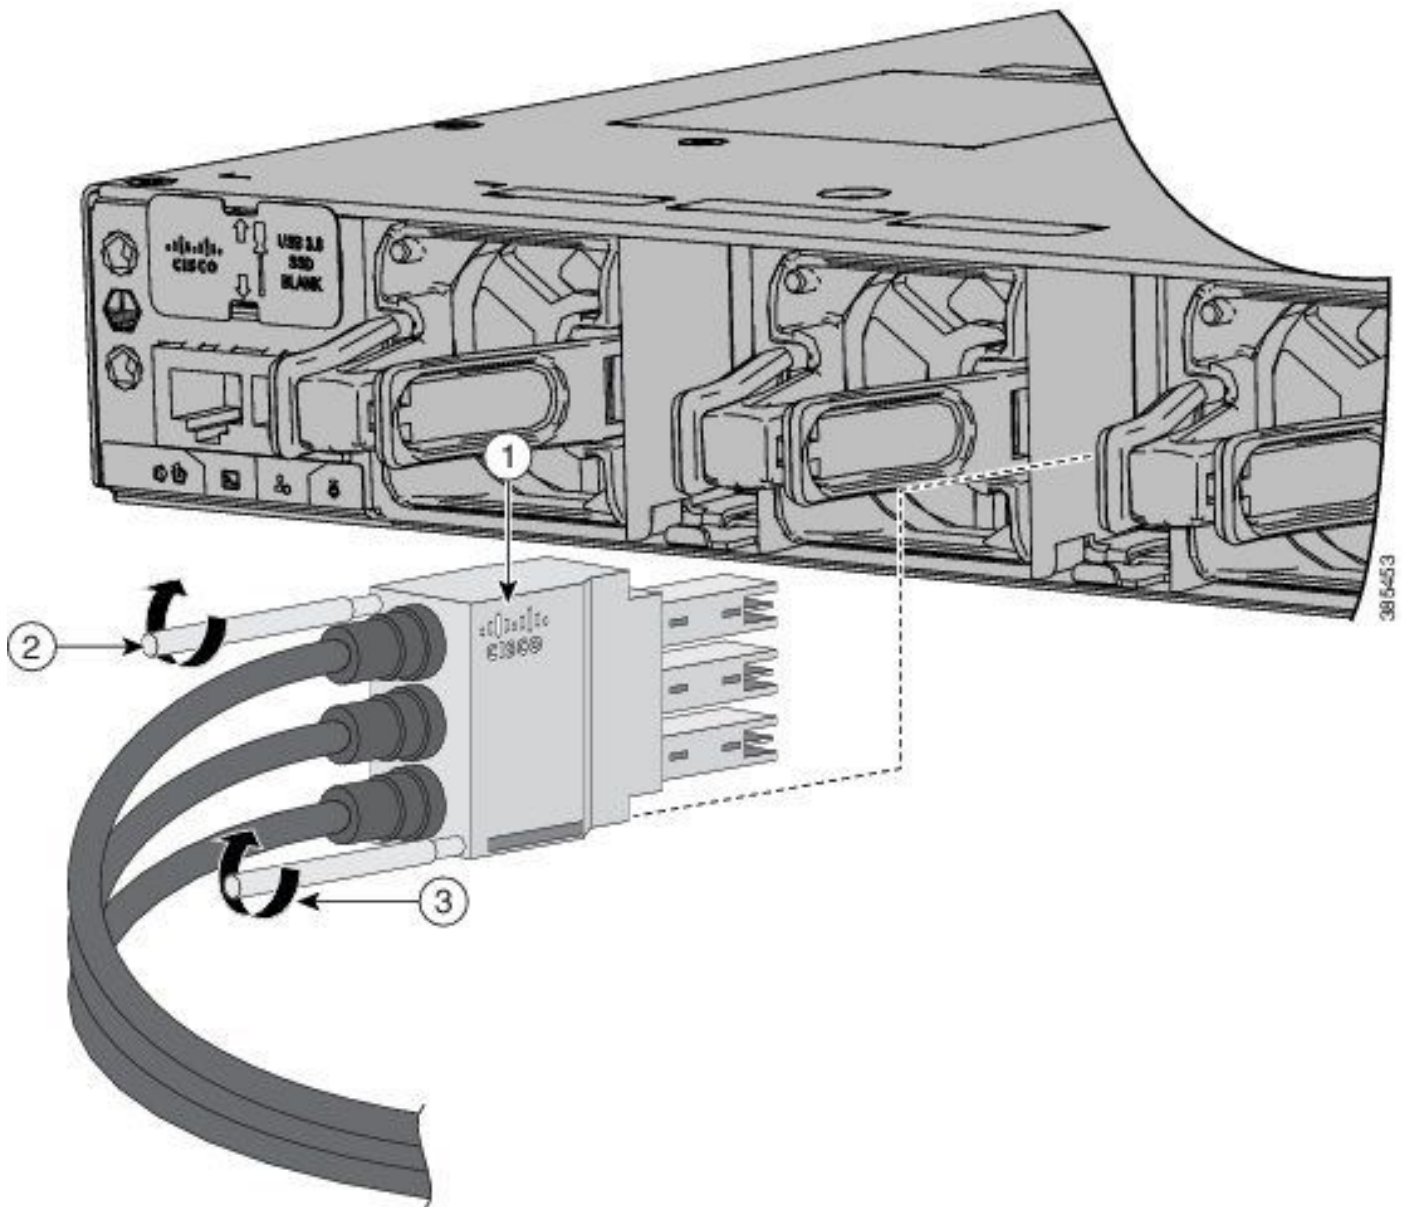
## Catalyst 9300

1. Das Cisco Logo muss sich oben befinden.
2. Stellen Sie sicher, dass die Anschlussschrauben von Hand fest angezogen sind (nicht zu locker, nicht zu fest).
